Øyungsvegen 39, 2034 HOLTER

Tilstandsrapport

Befaringsdato: 24.03.2026

Rapportdato: 13.04.2026

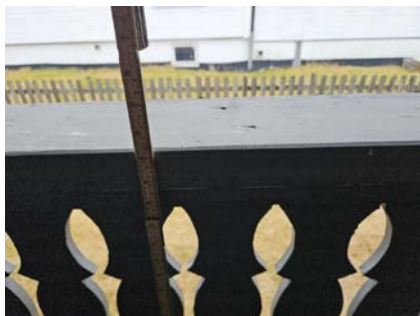
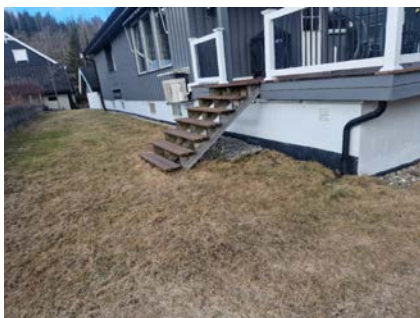
Avvik: Terrassebord har stedvis mye tørrsprekker, trekkverk har vær- og aldersslitasje som stedvis avflassing av maling.

Konsekvens: Forholdene kan medføre behov for reparasjon eller utskifting av berørte deler.

Anbefalt tiltak: Det anbefales å vurdere å utbedre tørrsprekker og avflassing ved nødvendig overflatebehandling og å bytte ut de skadede delen av rekkverket. En fagperson bør vurdere omfanget og utføre reparasjoner for å sikre både funksjon og levetid.

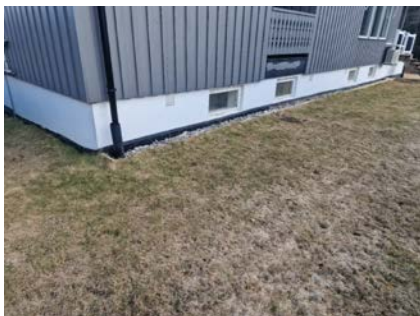
Avvik: Mer enn halvparten av forventet levetid på drenering er overskredet.

På befaringstidspunktet fuktsøk forhøyde fuktverdier i bunnsvill i yttervegg og det ble også avdekket dampsperre (plast) foran isolasjonen.

Fuktsikringen og dreneringen er ifra 1997 og har passert mer enn halvparten av sin forventete levetid. Hjemmelshaver opplyser om at det ble gravd opp rundt huset og byttet drenering i 1997. Graving utført av fagperson, drenering utført som egeninnsats.

Konsekvens: Forholdet kan føre til behov for utbedring av dreneringen og eventuelt veggkonstruksjonen dersom fuktpåvirkning vedvarer.

Anbefalt tiltak: Det anbefales å vurdere få utført fuktmåling og tilstandsundersøkelse av dreneringen og veggkonstruksjonen av fagperson for å avklare omfang og behov for utbedring.

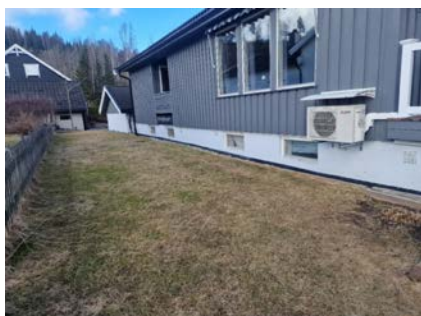
TG 2 Grunnmur og fundamenter

Avvik: Det er riss og sprekke dalenes på grunnmur og grunnmur er fra 1984.

Anbefalt tiltak: Det anbefales å undersøke grunnmuren nærmere ved åpning eller fuktmåling, utført av fagperson, for å avklare omfang og behov for en eventuell utbedring.

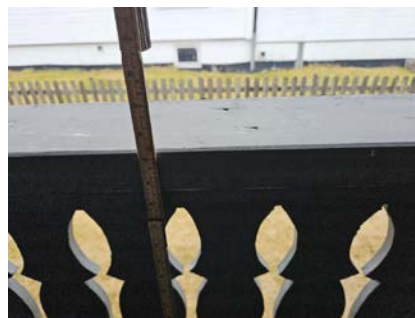
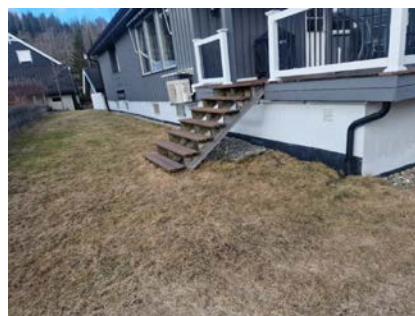
Konsekvens: Konsekvensen kan være begrenset brukstillatelse fra kommunen, krav om utbedring, og mulige økonomiske belastninger ved salg av bolig. Mangelen kan også påvirke tryggheten og tilgjengeligheten for beboere og besøkende.

Anbefalt tiltak: Det anbefales å vurdere montere håndreker på utvendig trapp i henhold til gjeldende forskriftskrav. Dette vil øke sikkerheten og tilgjengeligheten.
