Søndre Sveomstræta 7, 2880 NORD-TORPA

## **Tidløs hytte med plass til storfamilien i langrennsparadis - 4 soverom - hems - 2 bad - garasje og uthus**

Befaringsdato: 02.07.2025

Rapportdato: 31.07.2025

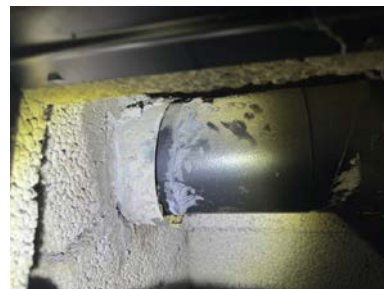
Undertegnede er ikke fagmann på piper og ildsteder og pipe/ildsted er ikke funksjonstestet, kun vurdert ut fra det som var synlig ved befarings og evt. opplyst av eier.

Oversendt faktura for utbedring av avvik med pipe og ildsteder fra 29.07.2025. Det er på bakgrunn av dette gitt TG 1 på pipe og ildsteder.

Ikke montert tettesnor

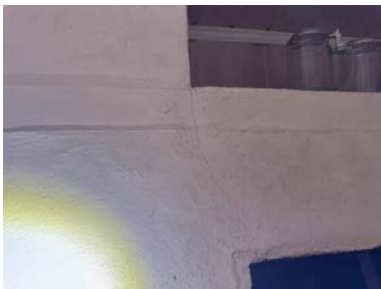
Sprekk i overflate

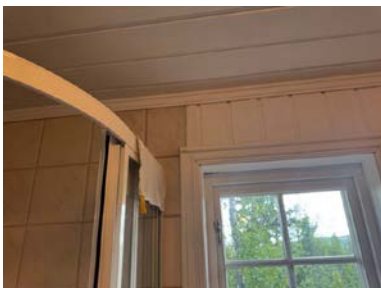
- Det er vindu/dør med ikke fuktbestandige materialer i våtsonen (ved vask, dusj, badekar, osv.), løsningen eller byggematerialet er uegnet.

Dusjdør avgrenser dusjsone mot vindu og det vil vanligvis ikke være stor risiko for fuktskade, men vindu er plassert i våtsone da våtsone pr. definisjon er 1 m til siden for dusjdører i våtrom. TG satt ut fra nevnte punkter.

Vindu i våtsone

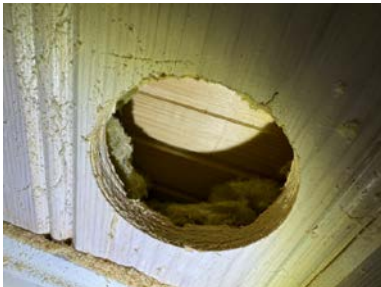
Det er boret hull i tilstøtende rom til våtrom. Ingen fukt eller skader observert ved besiktigelse av hull fra tilstøtende rom på befaringsdagen. Det gjøres oppmerksom på at dette kun er stikkprøve av konstruksjoner og det er svært begrenset hvor stort område man har tilgang til inne i vegg fra 73 mm hull. TG satt på bakgrunn av det som var synlig via 73 mm hull boret fra tilstøtende rom ved befaring.
