Søndre Sveomstræta 7, 2880 NORD-TORPA

**Tidløs hytte med plass til
storfamilien i langrennsparadis - 4
soverom - hems - 2 bad - garasje
og uthus**

Befaringsdato: 02.07.2025

Rapportdato: 31.07.2025

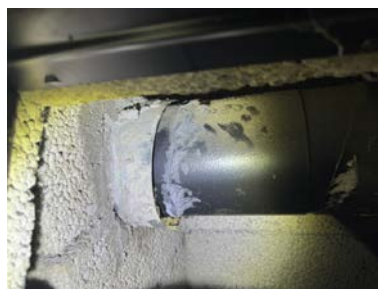
Ikke montert tettesnor

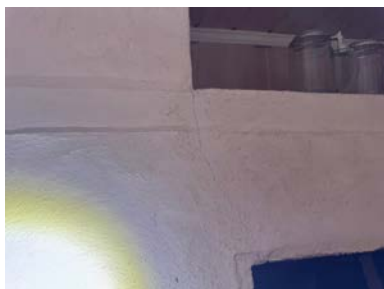
Sprekk i overflate

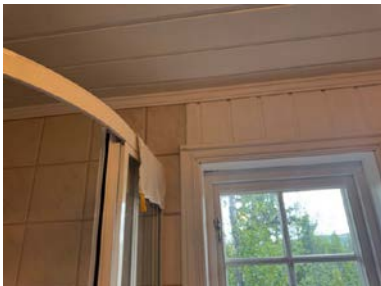
- Det er vindu/dør med ikke fuktbestandige materialer i våtsonen (ved vask, dusj, badekar, osv.), løsningen eller byggematerialet er uegnet.

Dusjdør avgrenser dusjsone mot vindu og det vil vanligvis ikke være stor risiko for fuktskade, men vindu er plassert i våtsonen da våtsonen pr. definisjon er 1 m til siden for dusjdører i våtrom. TG satt ut fra nevnte punkter.

Vindu i våtsonen

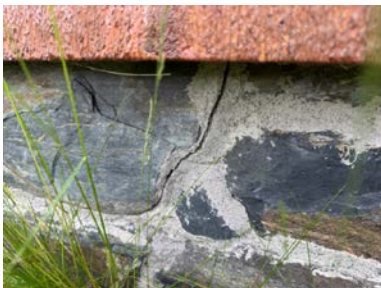
Naturstein er iht opplyst av eier limt på utsiden av mur og enkelte småsprekker mellom disse er ikke vurdert som setnings-skader da det ikke er observert indikasjoner på setninger i grunnmur fra innsiden i krypkjeller der denne ble vurdert fra lukeområdet. Da det er påvist noe skjevheter i gulv kan det likevel ha forekommet noe setninger, men disse skjevheter kan også ha vært slik siden byggeår og derfor gitt TG1 for grunnmur.

Sprekker ved fasadestein utvendig på grunnmur
