Nystedgutua 9, 2440 ENGERDAL

Tilstandsrapport for bolig
 Nystedgutua 9
 2440 Engerdal

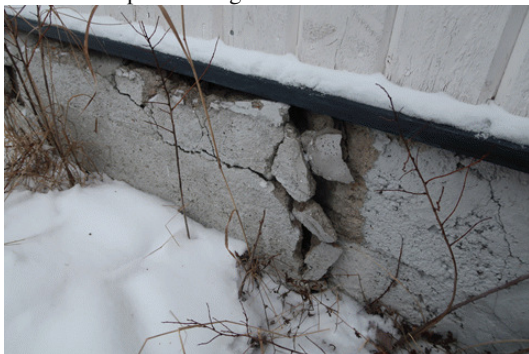
*Byggegrunn, fundamenter, grunnmur, drenering og sikring mot vann og fuktighet: Sprekker og riss i grunnmuren ble påvist, spesielt mot vest. Sprekker og riss bør utbedres, og tilstanden overvåkes.

Bilde viser sprekke i ringmur mot vest.

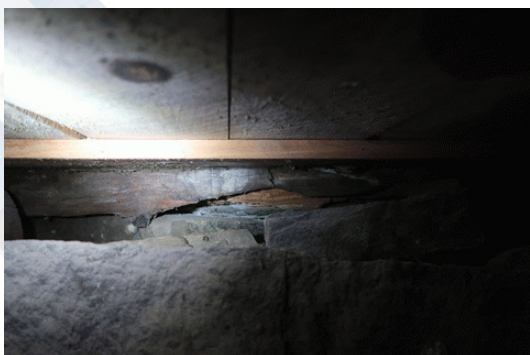
*Krypekjeller: Påvist råteskade i bjelkelag under spisestue. Det er sannsynligvis krypekjeller under øvrig areal av boligen. Krypekjelleren har ikke noe inspeksjonsmulighet, og tilstanden er uavklart. Det bør etableres inspeksjonsluker og krypekjelleren bør kontrolleres nøye. Prisvurdering gjelder utbedring av den ene påviste skadede gulvbjelken. Eventuelle andre råteskader i andre deler av krypekjelleren, som ikke ble kontrollert, er ikke med i prisvurderingen. Takstmannens prisvurdering ved utskiftning antas mellom kr. 0,- og 10.000,-

Bilde viser råteskade i gulvbjelke under spisestue.

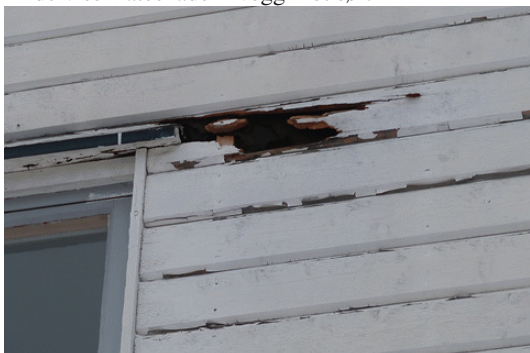
*Yttervegger: Ytterkledningen har punktvis råteskader, spesielt mot sør.

Det ble ikke påvist luftespalte i nedkant av utvendig kledning, noe som heller ikke var vanlig fra da boligen ble oppført. Manglende lufting kan skade ytterkledningen og konstruksjonen over tid, i form av sopp- og råteskader.

Bilde viser råteskader i vegg mot sør.

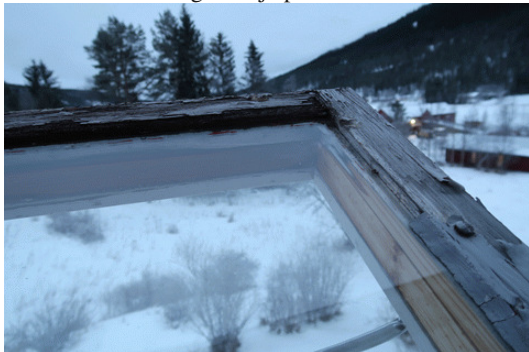
Bilde viser utvendig slitasje på vindu mot sør i 2. etasje.

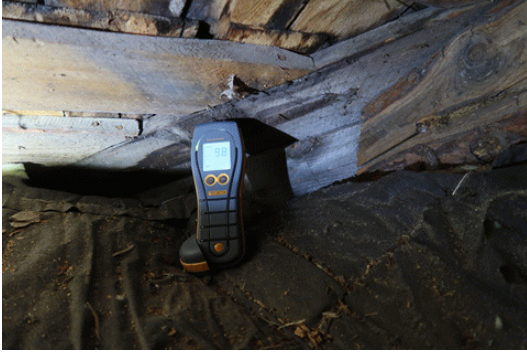
På befaringsdagen ble det påvist noe fuktskjolder inne på kaldloftet i gradrenne mot sørøst. Det kunne ikke påvises skadelig høye fuktverdier på befaringsdagen, tilstanden bør kontrolleres jevnlig, for å utelukke lekkasje.

Bilde viser fuktmåling i gradrenne mot sørøst. Ikke skadelig høye fuktverdier på befaringsdagen.

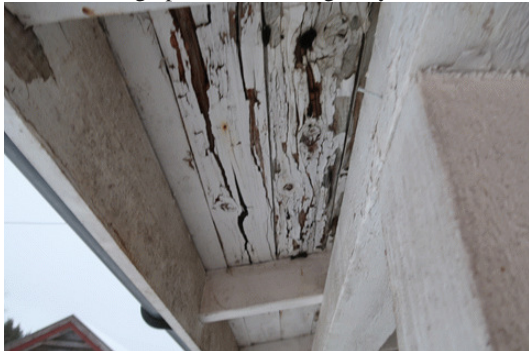
*Undertak, lekter og ytterteking (taktekingen): Tegn etter fuktbelastning i takkonstruksjon over inngangsparti bør holdes under oppsikt, for å kunne utelukke en lekkasje.

Bilde viser tegn på fuktbelastning via yttertak over inngangsparti. Tilstanden bør overvåkes.

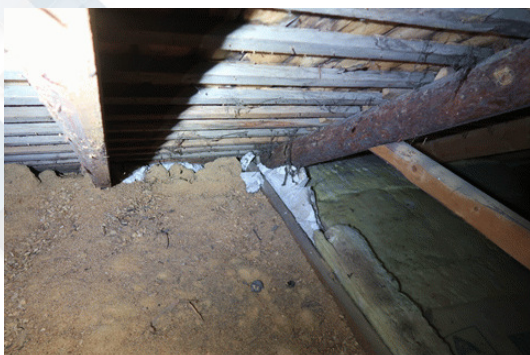
Bilde viser forskjellig isolasjon som er benyttet på kaldloftet.

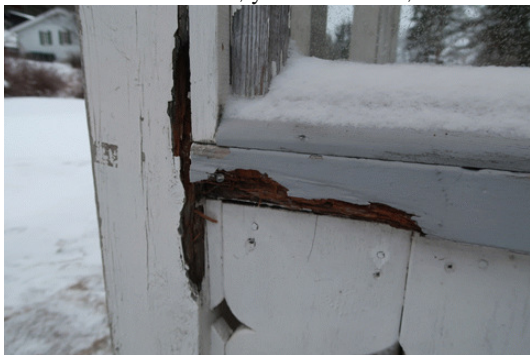
*Balkonger, verandaer og lignende: Råteskadet søyle må skiftes ut, da denne har en bærende funksjon. Rekkverkshøyde tilfredsstillende ikke dagens krav til rekkverkshøyde. Takstmannens prisvurdering ved utskiftning antas mellom Kr. 10.000,- og 25.000.-

Bilde viser råteskade i søyle som understøttelse takoverbygg i 1. etasje og terrasse i 2. etasje.

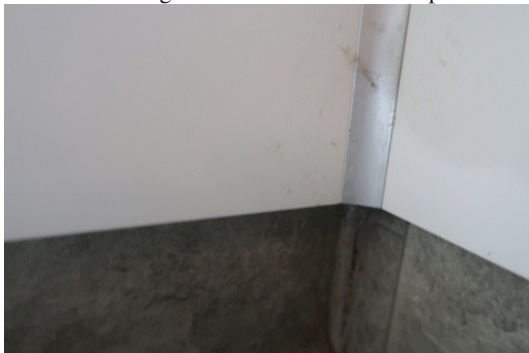
Bilde viser manglende sokkellist i nedkant på baderomsplater.

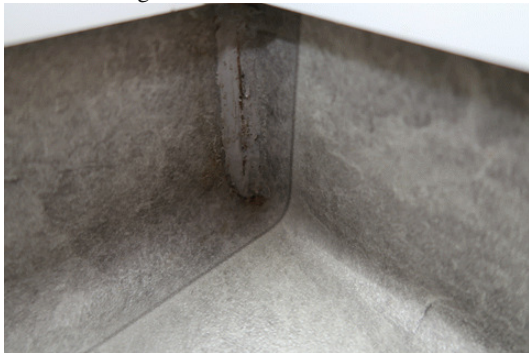
Tetting i hjørne på badet mot nordøst kan se ut til å ha sprukket opp, og bør repareres/ utbedres.

Bilde viser fuge som bør utbedres.

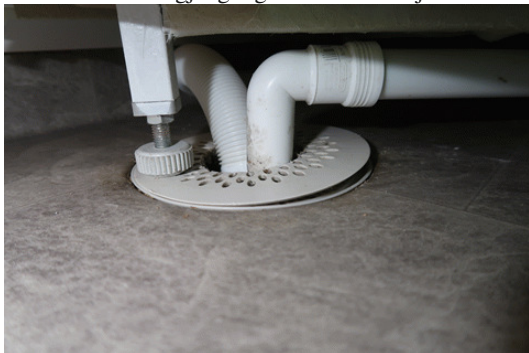
Bilde viser lite tilgjengelig sluk under dusjkabinett.

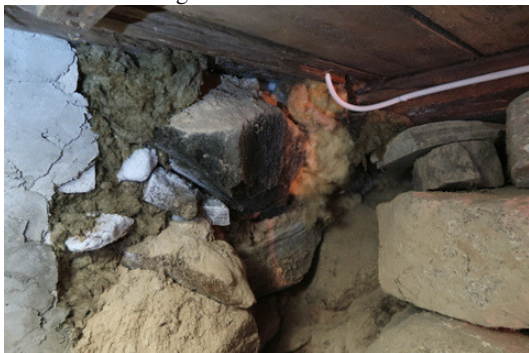
*Kjellerrom under spisestue - Veggens og himlingens overflater: Utettheter i grunnmur medvirker til at kjellerrommet får innslag av frost/ is, noe som øker faren for fuktskader i tilstøtende trekonstruksjoner.

Bilde viser innslag av frost/ is mot vest.

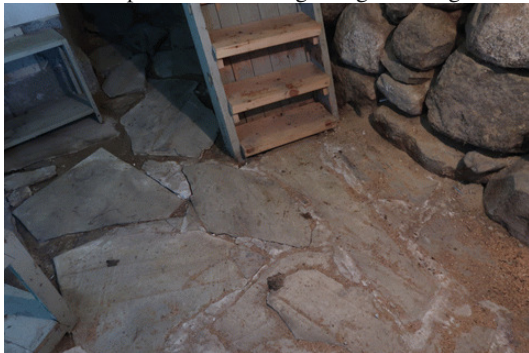
*Kjellerrom under spisestue - Gulvets overflate: Fugemasse/ betong mellom steinheller har sprekke-dannelser og er delvis slitt vekk flere steder.

Merknader: Steinhellene har sannsynligvis en gang vært murt og fuget fast som et sammenhengende gulv. På befaringsdagen hadde fugemassen/ betongen mellom steinhellene sprukket opp/ slitt vekk og flere heller var løse.

Bilde viser sprekkdannelse og manglende fugemasse mellom steinheller.

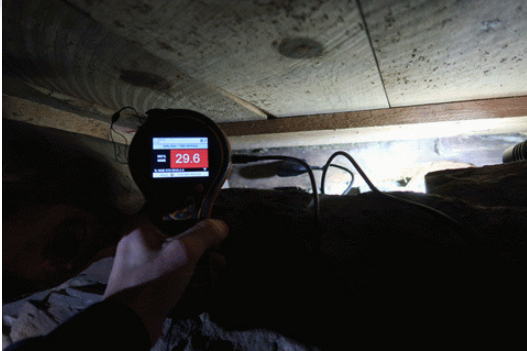
*Kjellerrom under spisestue - Fuktmåling og ventilasjon: Fuktmåling i treverk i kjellerrommet tilsier at ventilasjonen og luftfuktigheten i rommet må utbedres. Det ble påvist skadelig høye fuktverdier i både bjelkelag og i himling.

Bilde viser fuktmåling i himling i kjellerrom mot øst. Skadelig høye fuktverdier.

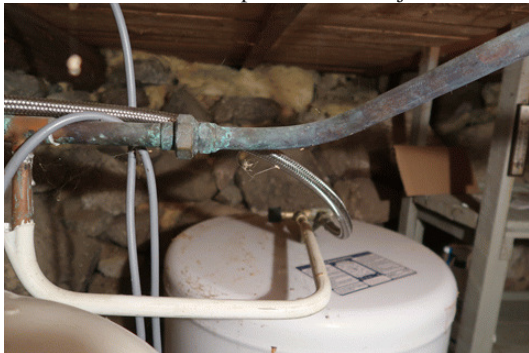
Bilde viser irr-dannelse på kobberrør i kjellerrom.

Det anbefales, på generelt grunnlag, at anlegget kontrolleres av fagkyndig rørleggermester.

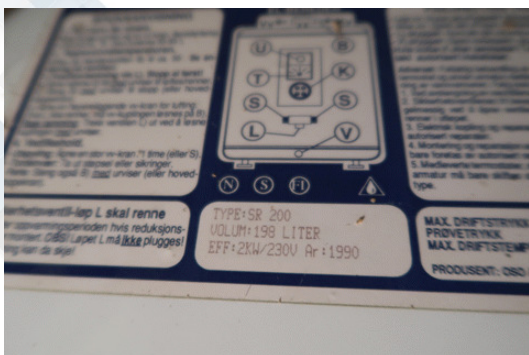
Forventet levetid er utløp, og det må påregnes at varmtvannsberederen må skiftes ut i nær fremtid.

Bilde viser spesifikasjoner på varmtvannsberederen.

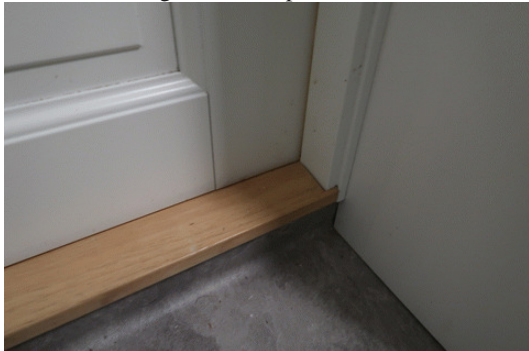
*Ventilasjon: Tilluft til badet vurderes som mangelfull, da det ikke er noe luftespalte under eller over innerdør. Det bør etableres veggventiler på alle oppholdsrom for å bedre ventilasjons muligheten.

Bilde viser manglende luftespalte til bad under innerdør.
