Torggata 15, 1870 ØRJE

**Ørje - Koselig bolig i sentrum.  
Gangavstand til alt. Stort uthus.**

# Tilstandsrapport

Befaringsdato: 02.02.2026

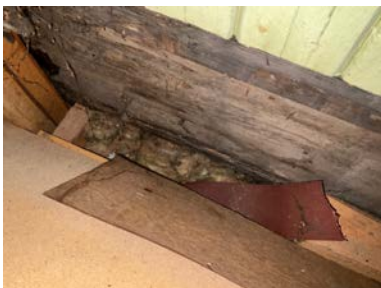
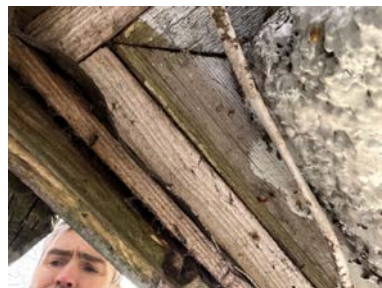
Avvik: • Det er ingen eller liten lufting i nedre kant av kledning mot grunnmur.

• Det er påvist betydelige råteskader i bordkledningen.

- Det er påvist værslitt og oppsprukket trevirke/trepaneler samt en del råteskader, som følge av elde, eksponering av vær/vind samt manglende vedlikehold opp gjennom årene.
- Ikke tilstrekkelig med lufting mellom kledning og yttervegg. God lufting er viktig og skal drenere ned og lede ut vann som trenger gjennom regnskjermen, slippe ut eventuell fuktighet fra indre deler av veggen samt gi mulighet for at fuktighet kan tørke ut fra baksiden av regnskjermen.

Det bør etableres tilstrekkelig lufting mellom kledning og yttervegg for å sikre at eventuell fuktighet kan tørke ut, og for å redusere risikoen for fuktskader i konstruksjonen. Ved utskifting av kledning bør korrekt oppbygning med lufting prioriteres, da manglende lufting kan føre til oppfukning og skade på veggkonstruksjonen over tid.

**Kostnadsestimat: 100 000 - 200 000**

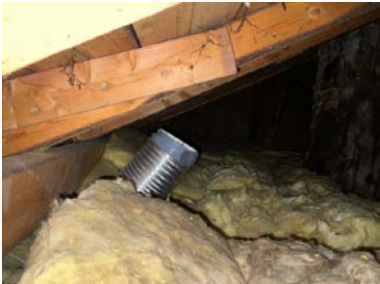
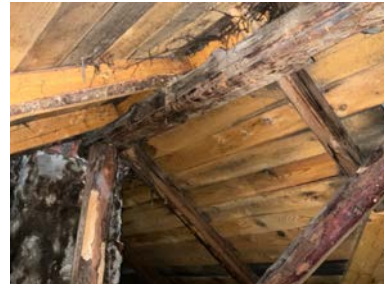
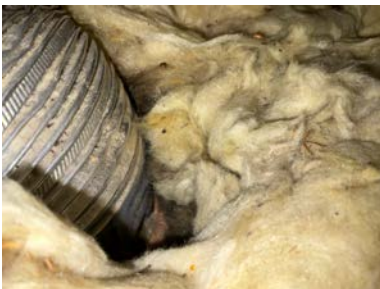
## 1 TG 2 Takkonstruksjon/Loft

Avvik: • Det er fra loft/kryploft påvist indikasjoner på at det er punktering av dampsperre, som medfører svekket effekt av dampsperrerefunksjonen.

• Det er påvist fuktskjolder i undertak/takkonstruksjon.

• Det er registrert symptom på aktivitet fra skadedyr.

- Begrenset med lufting ned mot ender av loftet. God og kontinuerlig lufting er viktig, slik at risiko for skader reduseres.

- Det er påvist spor av mus på loftet, noe som indikerer at skadedyr har hatt tilgang til området. Årsaken til dette kan være små åpninger, sprekker eller utilstrekkelig tetting i byggets konstruksjon som gir mus mulighet til å trenge inn. Også påvist en del vepsebol.

- Påvist stedvise fuktskjolder i undertaket på loftet, som kan relateres til kondensering og utettheter rundt gjennomføringer. Avtrekk fra bad er ført direkte til luft, noe som resulterer i at varm/fuktig luft siger opp på kaldt loft, og riskorn for skader øker.

- Det bør utbedres utettheter i dampsperran for å hindre at varm og fuktig luft trenger opp i takkonstruksjonen, da dette kan føre til kondens, fukt- og muggskader, samt svekke bæreevnen i takkonstruksjonen.
- Luftingen på loftet bør forbedres, spesielt mot endene, for å sikre god ventilasjon og redusere risiko for fuktskader.
- Tiltak mot skadedyr bør iverksettes, inkludert tetting av åpninger og sprekker, for å hindre videre inntrenging av mus og andre skadedyr, da disse kan forårsake skade på isolasjon, dampsperre og trekonstruksjoner.
- Fuktskjolder i undertaket bør undersøkes nærmere og nødvendige utbedringer bør utføres for å forhindre videre fuktskader.
- Avtrekk fra bad bør føres ut av bygget via godkjent kanal, for å unngå at fuktig luft slippes direkte ut på kaldt loft, noe som øker risikoen for kondens og fuktskader.

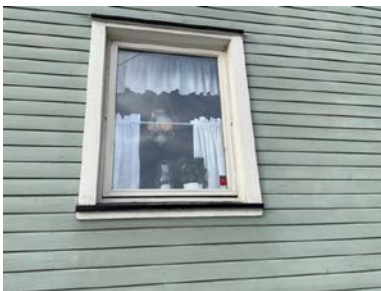
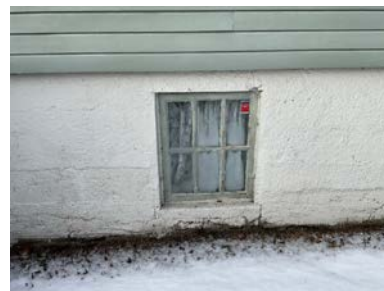
## 1 TG 3 Vinduer

- Vinduer
  - Avvik: • Det er påvist noen glassruter som er punktert eller sprukne.
  - Det er påvist tegn på innvendig kondensering av enkelte vindusglass.
  - Det er påvist vinduer med fukt/råteskader.
  - Karmene i vinduer er slitte og det er sprekker i trevirket.

- Påvist noen vinduer med punktert glass. Årsaken til punkterte glass er som regel at det er kommet en brist i tetningsmassen mellom karm og rute.
- Det er observert tegn på innvendig kondensering på enkelte vindusglass. Dette indikerer at det kan være redusert isolasjonsevne i glassene eller utilstrekkelig ventilasjon i rommet som fører til oppsamling av fuktighet på innsiden av vinduene.
- Flere av vinduenets karmen har synlige sprekker samt noe råteskader som kan svekke funksjon og tetthet over tid, forårsaket av aldring, fukt samt manglende vedlikehold.

Vinduer har rammer og karmen av tre.  
Vindusglass har 2-lags isoler-/energiglass fra 1970-tallet og 1980-tallet. Byttet glass i noen vinduer etter dette.  
Vinduer med glassfelt fra byggeåret.

- Kostnadsestimat er kun for utskifting/utbedring av vinduer med råteskader.

**Kostnadsestimat: 20 000 - 100 000**

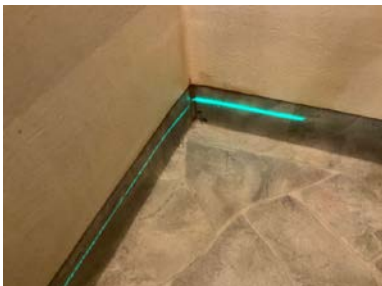
### ! TG 2 Overflater Gulv

- Skjøtene i oppbrett og hjørner er utført som rette skjøter. Dette avviker fra bransjestandarder og anvisninger, og anses som ikke fagmessig utført.

- For å oppnå fagmessig utførelse bør skjøtene utføres som skråskjøl og varmsveises.

- Dagens utførelse med rette skjøter gir økt risiko for redusert tetthet, noe som kan føre til vanninntrenging og følgeskader på omkringliggende konstruksjoner.

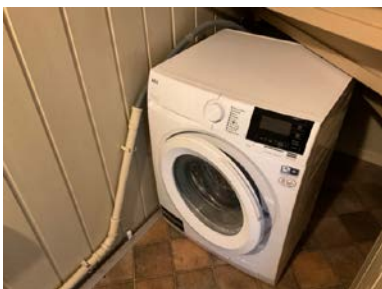
### 1 TG 3 Generell

Avvik: • Våtrommet må oppgraderes for å tåle normal bruk etter dagens krav.

- Vaskerommet bør oppgraderes med godkjent tettesjikt for å tåle normal bruk som våtrom etter dagens krav. Rommet kan i dag fortsatt brukes, men manglende tetthet innebærer økt risiko for lekkasjer og fuktskader i tilstøtende konstruksjoner.

**Kostnadsestimat: 100 000 - 200 000**

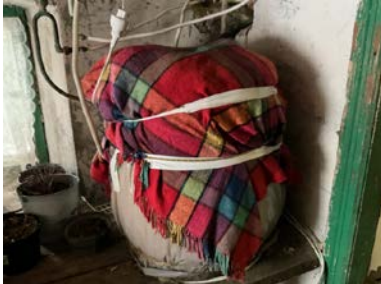
- Varmtvannstanken er over 20 år gammel, noe som overstiger forventet levetid for en slik installasjon. Dette øker risikoen for funksjonssvikt, lekkasjer eller ineffektiv drift, da eldre tanker kan ha slitasje på viktige komponenter som kan føre til redusert ytelse og energiforbruk.

- Det er ikke påvist tilfredsstillende avrenning eller annen kompenserende løsning for eventuell lekkasje fra varmtvannstanken, noe som kan medføre at vann ikke blir riktig håndtert ved lekkasje.

- Det anbefales å vurdere utskifting av varmtvannstanken med en nyere og mer energieffektiv modell for å redusere risikoen for lekkasje og driftsstans.
- Uten tiltak er det økt fare for funksjonssvikt og vannskader som følge av lekkasje fra tank eller tilhørende rørforbindelser.
- Det bør etableres tilfredsstillende avrenning fra varmtvannstanken, for eksempel ved montering av lekkasjesikring eller avløp til sluk. Uten slik løsning kan lekkasje føre til vannskader på gulv, konstruksjoner og tilgrensende rom.

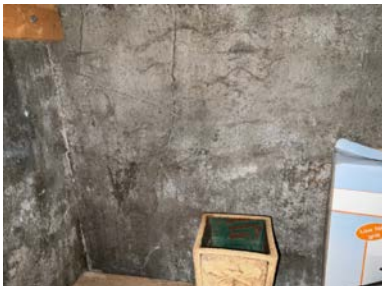
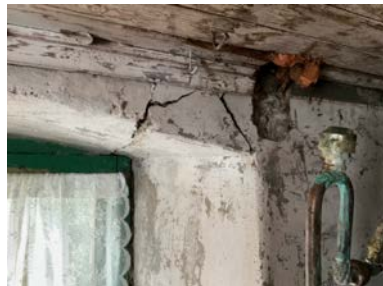
Avvik: • Grunnmuren har sprekkdannelser.

- Sprekkene bør overvåkes regelmessig for å unngå forverring. Tetting kan bli aktuelt for å hindre vanninntrengning og frostskaider.

- Dersom sprekken utvikler seg, bør det vurderes ytterligere undersøkelser og utbedring for å redusere risiko for vannskaider, frostskaider og eventuelle setningsskaider i konstruksjonen.
