Tangenvegen 613, 2335 STANGE

**Enebolig med oppgraderingbehov
på Bjørkli. Stor tomt med garasje
og uthus.**

Tilstandsrapport

ENEBOLIG

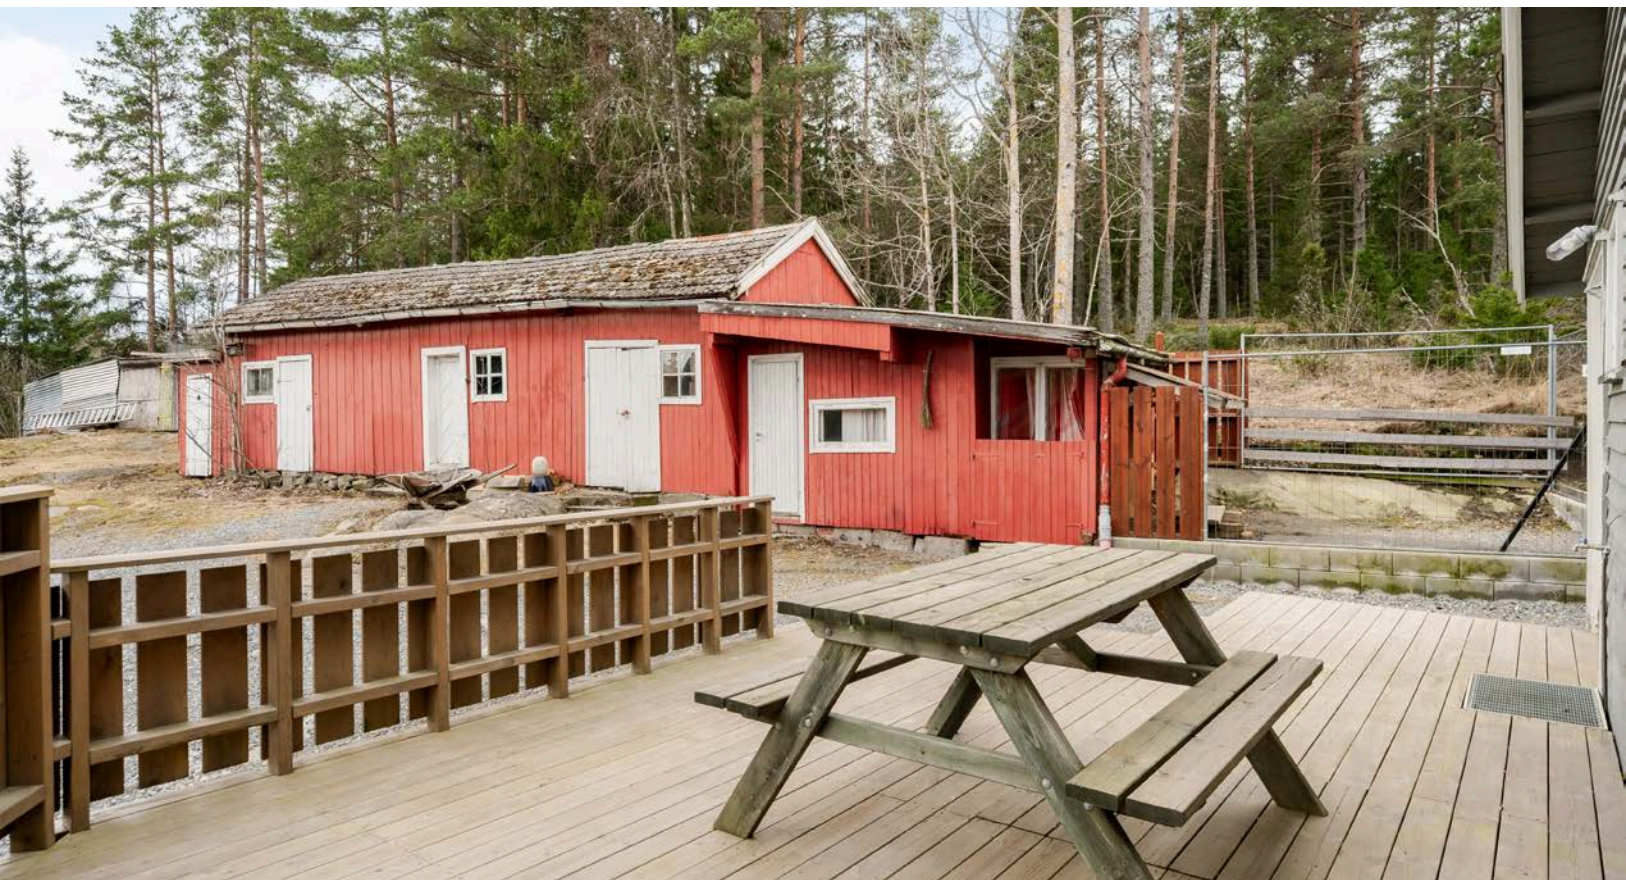
Eiendommen inkluderer et eldre uthus som har behov for vedlikehold.

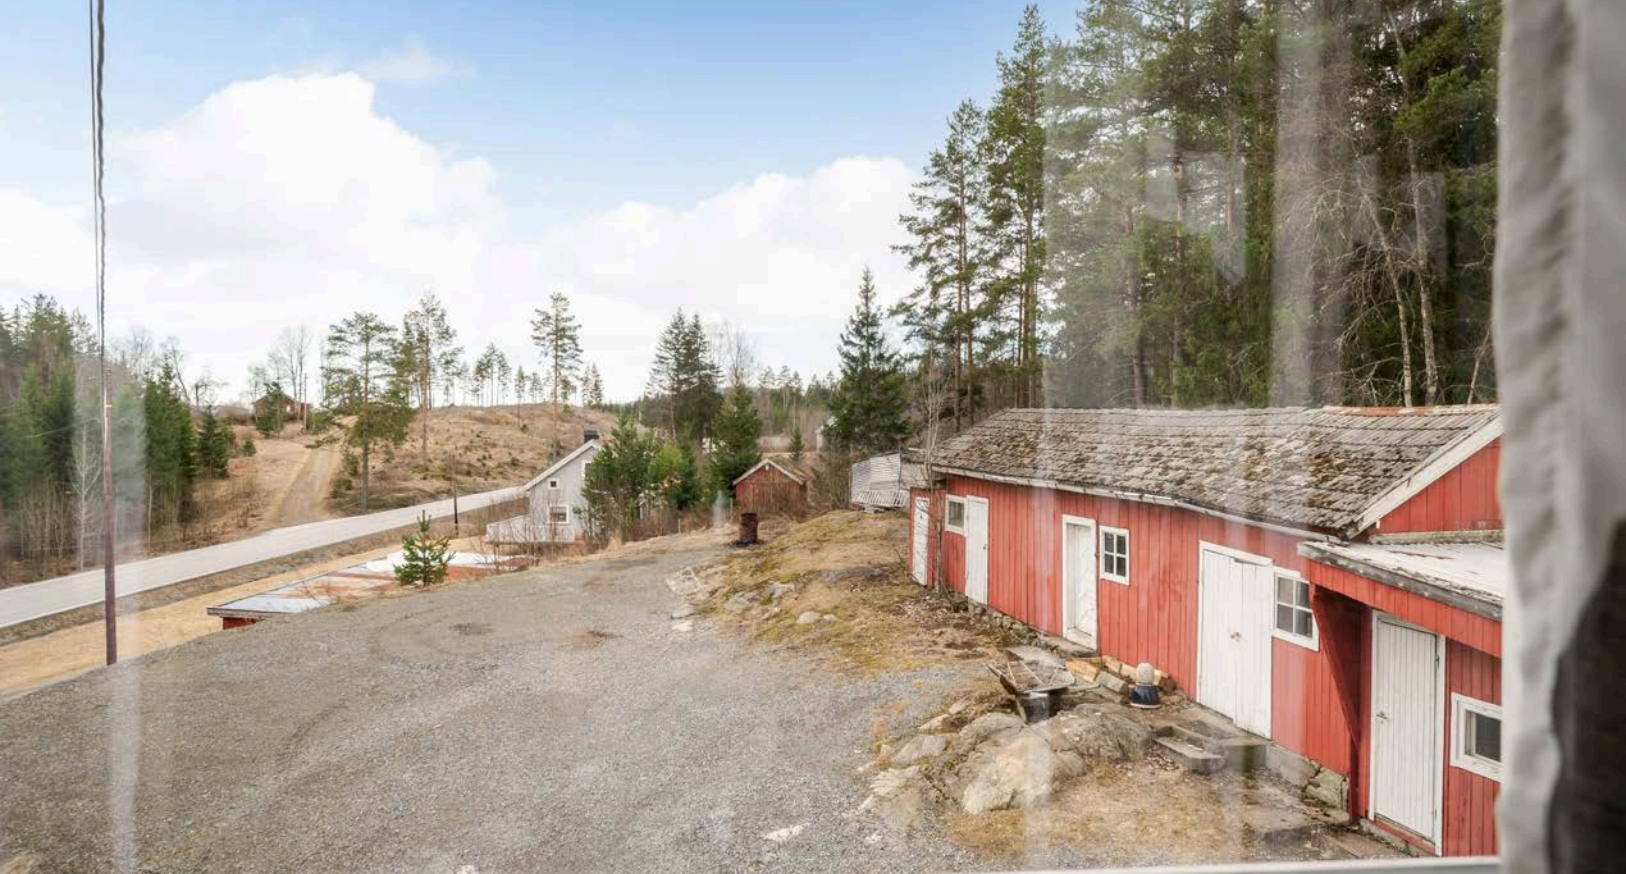
Eiendommen har en eldre garasje og uthus av treverk, begge med lav standard og behov for vedlikehold.

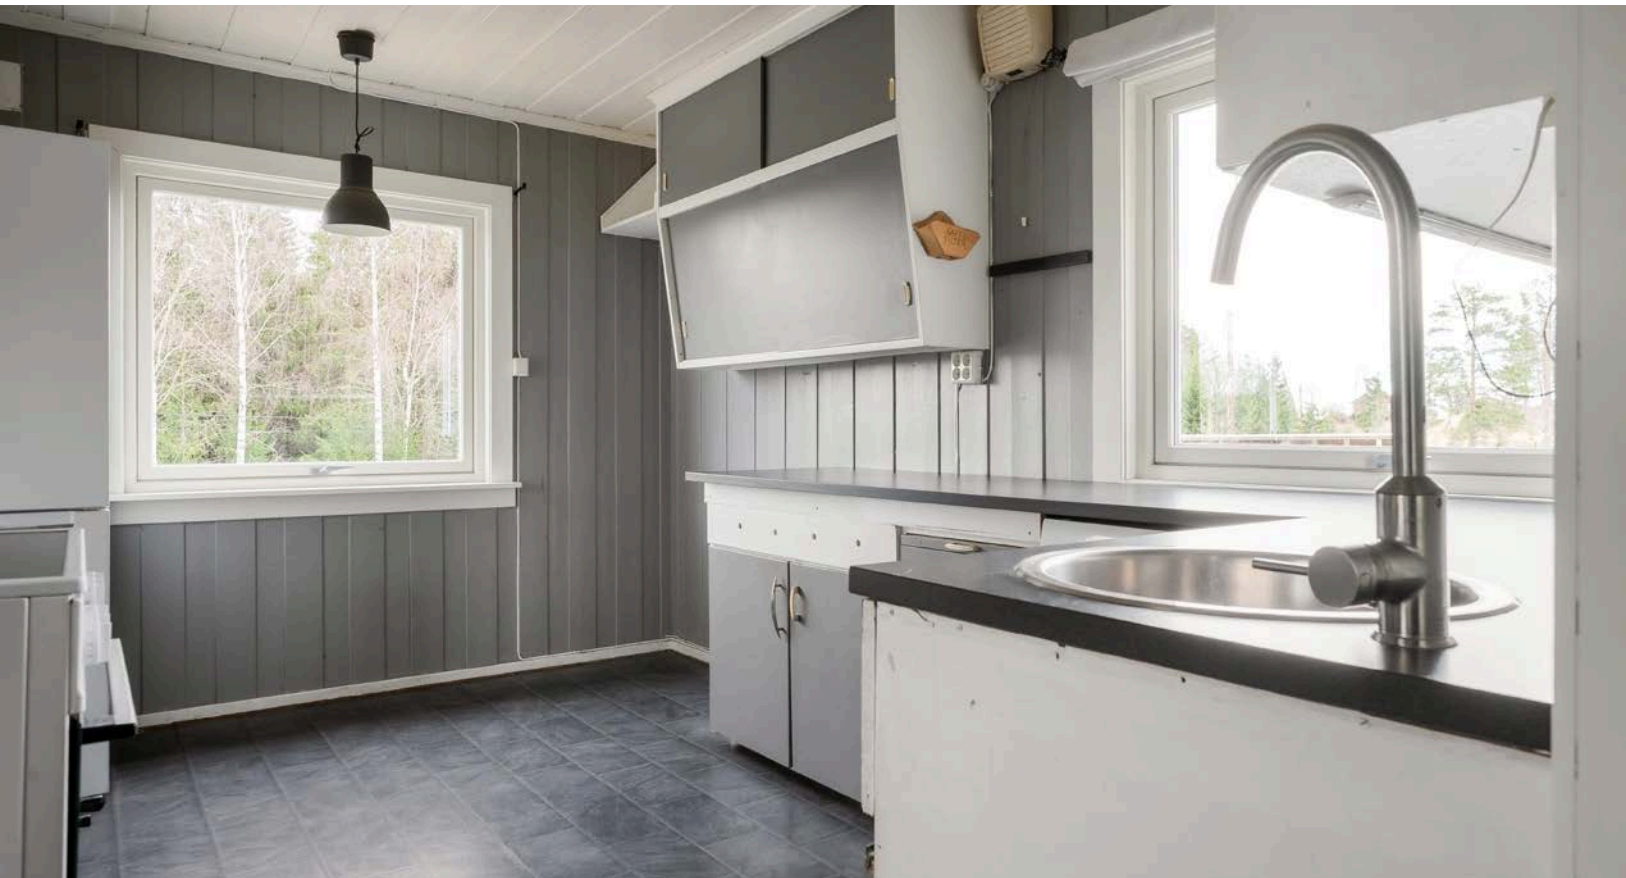
Kjøkkenet har behov for oppgradering. Kjøkkeninnredningen har glatte fronter og laminat benkeplate.

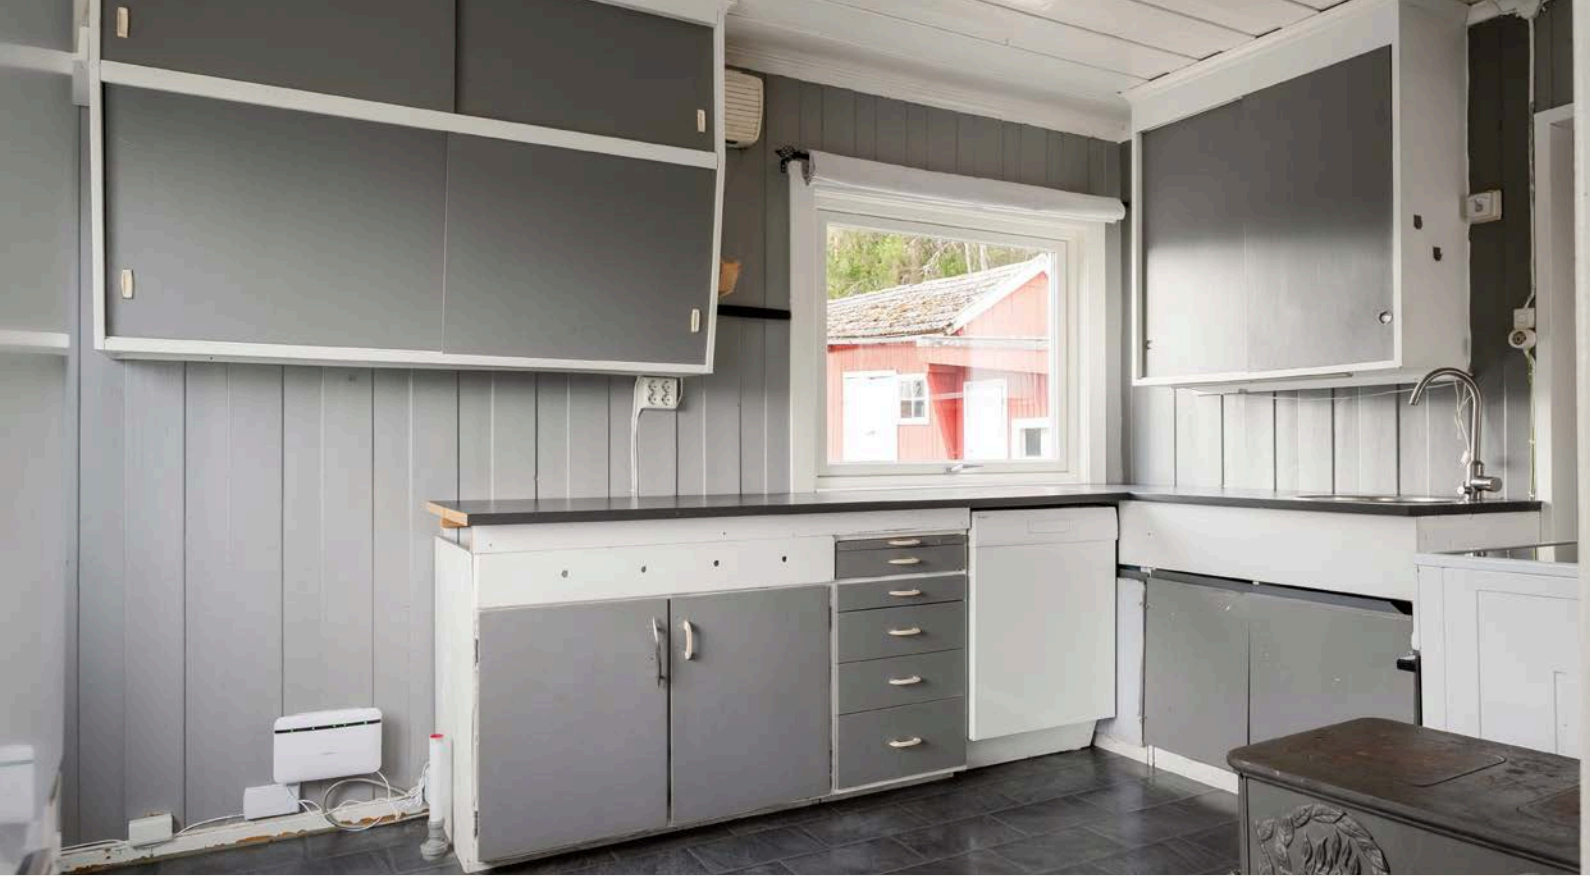
Kjøkkenet er eldre og har slitasje.

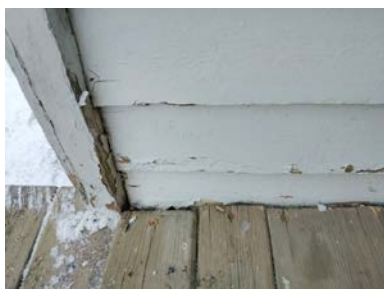
- Det er ingen eller liten lufting i nedre kant av kledning mot grunnmur.
- Det er påvist spredte råteskader i bordkledningen.

- Det bør foretas tiltak for å bedre lufting av kledningen.
- Uten tilstrekkelig lufting bak bordkledningen kan fuktighet som trenger inn bak bordene eller gjennom veggen innenfra ikke tørke opp. Dette skaper ideelle forhold for råtesopp og muggvekst.
- Råteskadet trekledning må skiftes ut.
- Råteskader i bordkledningen kan fortsette å utvikle seg både i tiliggende bordkledning og til bakenforliggende veggkonstruksjon, dersom en ikke foretar tiltak.

Råtten panel bør byttes.

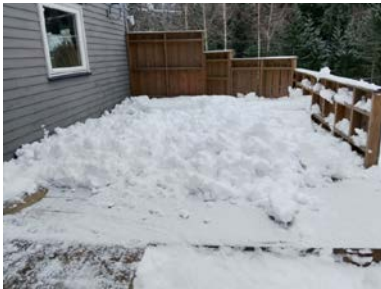
- Det bør foretas nærmere undersøkelser av balkong/terrasser når den er snøfri.

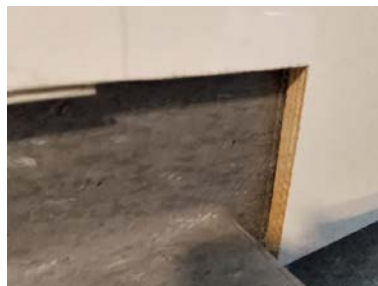
• Dersom våtromsplatene ikke er montert fagmessig, kan dette medføre utettheter som øker risikoen for fuktinntrengning bak platene. Over tid kan dette føre til oppfukning av tilstøtende konstruksjoner, noe som kan resultere i råteskader, muggvekst og eventuelle lekkasjer.

Usikret rør og el i yttervegg.

Uferdig montering i nedkant av veggplater

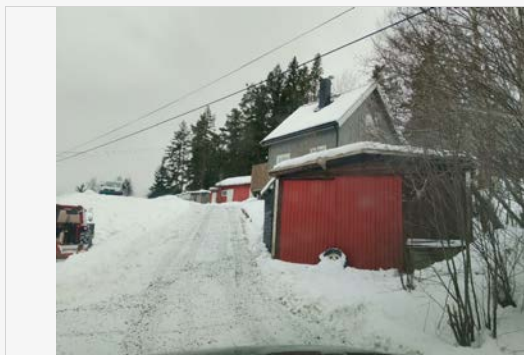
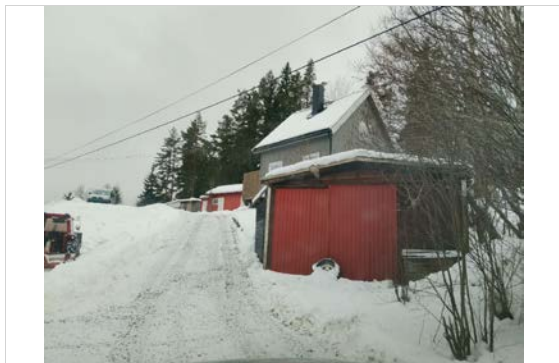
Garasje

Enkel, eldre garasje i treverk.

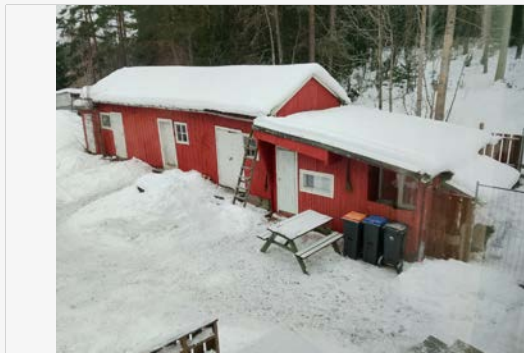
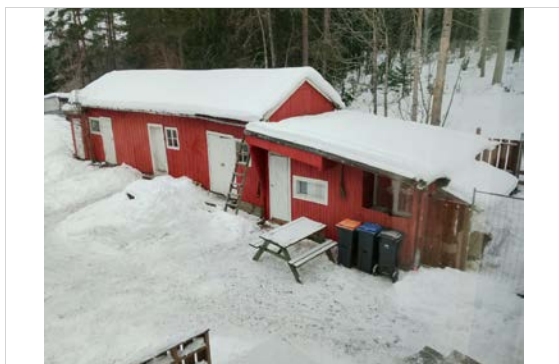
Uthus

Enkelt, eldre uthus oppført i treverk.
