Skausnaret 11B, 1262 OSLO

**Halvpart av tomannsbolig -  
Oppussingsobjekt - Belliggende i  
grønne omgivelser i veletablert  
boligområde**

# Tilstandsrapport

# gnr. 190, bnr. 107, snr. 2

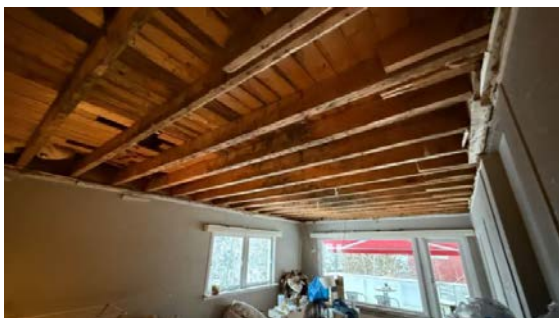
## ! TG 3 Etasjeskille/gulv mot grunn

Etasjeskiller i trebjelkelag.

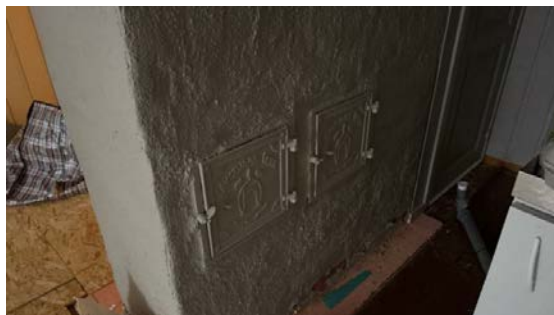
## ! TG 2 Rom Under Terreng

*Punktet må sees i sammenheng med 'Drenering'*

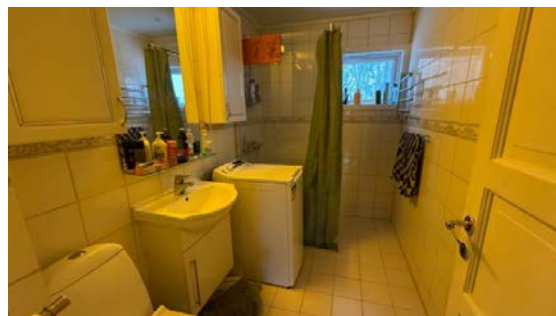
## 2. ETASJE > BAD

### TG 2 Overflater vegger og himling

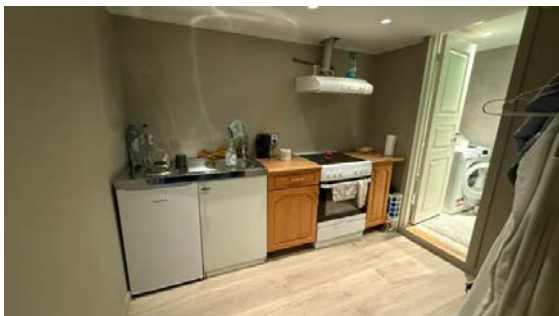
KJELLER > STUE/KJØKKEN

## ! TG 3 Avtrekk

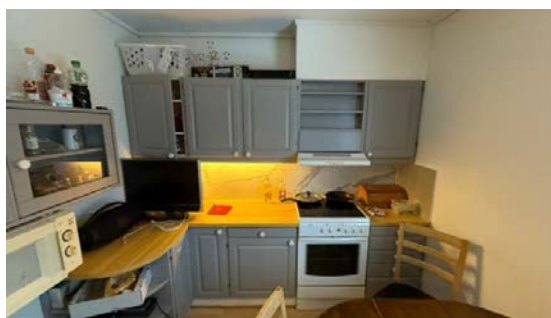
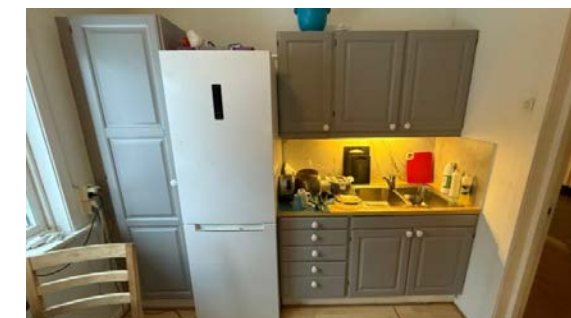
2. ETASJE > KJØKKEN

## ! TG 2 Avtrekk

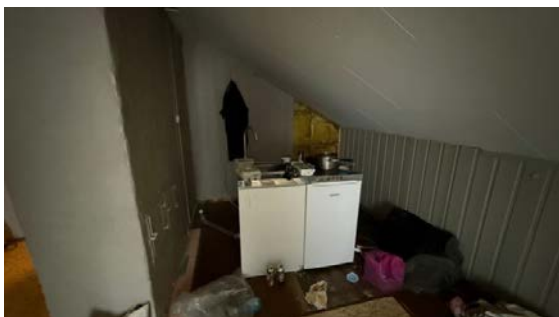
LOFT > STUE/KJØKKEN

## TG 3 Avtrekk
