Skausnaret 11B, 1262 OSLO

**Halvpart av tomannsbolig -  
Oppussingsobjekt - Beliggende i  
grønne omgivelser i veletablert  
boligområde**

# Tilstandsrapport

Befaringsdato: 23.01.2025

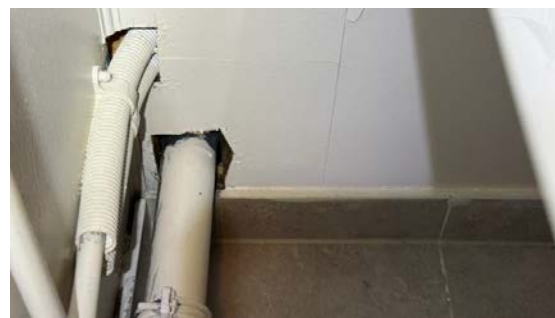
### LOFT > BAD

## TO 1 Sanitærutstyr og innredning

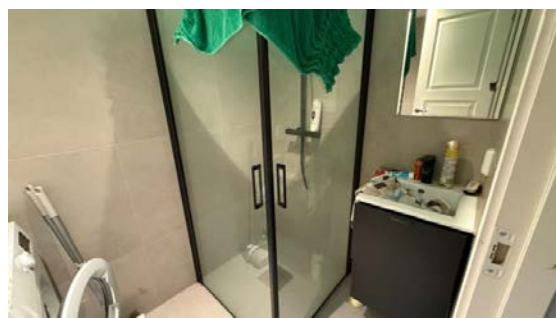
## KJELLER > BAD

## TO 1 Overflater vegger og himling

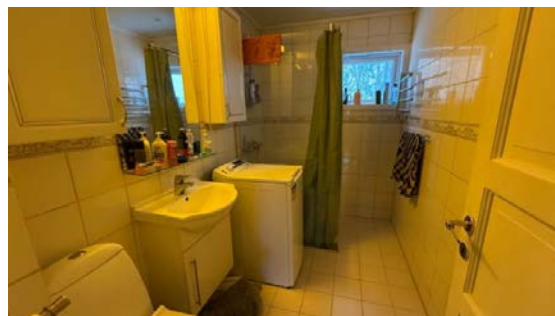
## 2. ETASJE > BAD

### TG 2 Overflater vegger og himling

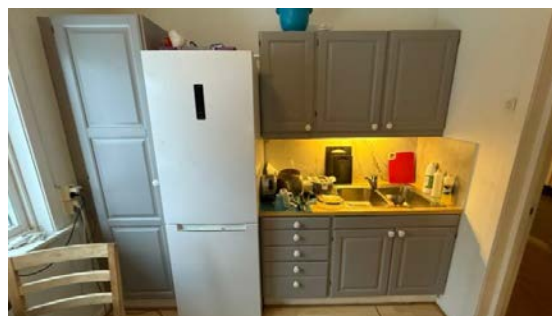
2. ETASJE > KJØKKEN

## ! TG 2 Avtrekk
