Baker Eides vei 5, 7980 TERRÅK

**Enebolig med romslig tomt,
sentralt på Terråk, naust
medfølger**

Befaringsdato: 14.08.2024

Tilstandsrapport

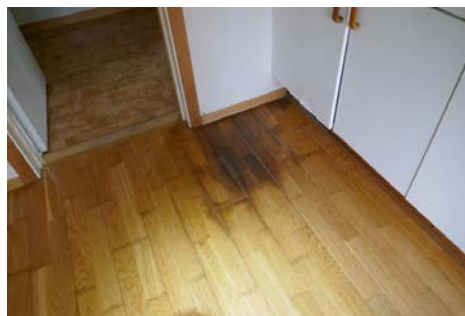
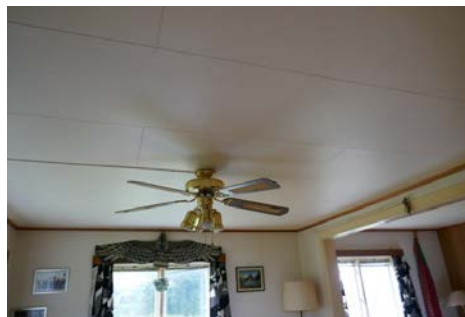
! TG 1 Etasjeskille/gulv mot grunn

Etasjeskiller av tre mellom etasjer. Betonggulv på grunn i kjeller.

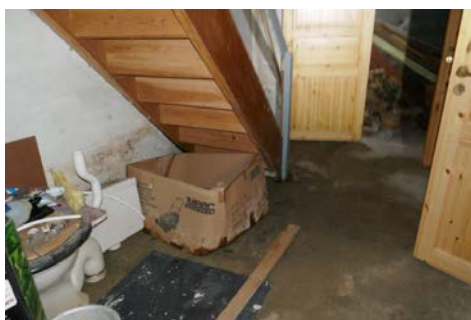
- Det er påvist indikasjoner på noe fuktgjennomtrenging i kjellergulv.
- Det er påvist indikasjoner på noe fuktgjennomtrenging inn i kjellermur.
- Det er påvist synlig fuktighet på mur/gulv i kjeller.

Det er påvist indikasjoner på noe fuktgjennomtrenging i kjellergulv. Det er påvist indikasjoner på noe fuktgjennomtrenging inn i kjellermur. Det er påvist synlig fuktighet på mur/gulv i kjeller.

- Det påviste fuktnivå gir grunn til å overvåke konstruksjonen jevnlig for å se utvikling over tid, og eventuelt foreta tiltak for å unngå fuktskader.

Fuktighet i kjeller indikerer manglende funksjon på drens og avløpsanlegg, tiltak må påregnes.

Kostnadsestimat: 50 000 - 100 000
