Sveltaroa 46, 1870 ØRJE

**Øymarksjøen. NY PRIS. Helårshytte  
- God hyttestandard - Utsikt -  
Eiertomt - Vinterbrøytet vei -  
Bryggeplass.**

# Tilstandsrapport

Befaringsdato: 05.07.2024

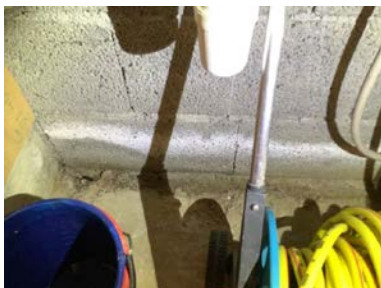
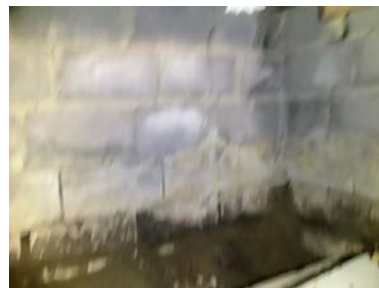
Det er fall i terrenget inn mot ringmuren enkelte steder. Man må kunne forvente at det til tider kan trenge inn noe fukt på fjellet i krypkjelleren. Årsaken til dette er fukt som følger fjellet inn under ringmuren, og at det kan oppstå kondens ved temperatur svingninger

- Det må foretas nærmere undersøkelser, det kan ikke utelukkes behov for tiltak.

Bør montere topplst for å hindre vann mellom drensplate og vegg.
