Kaptein Dreyers veg 1093, 2280 GJESÅSEN

**SKANSEN**

# Tilstandsrapport

Befaringsdato: 31.05.2025

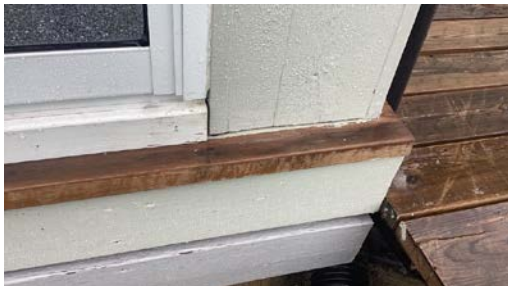
Innebygget veranda har noen løsninger som er utsatt for fuktpåkjenninger.

Eksempel på løsnign utsatt for fuktpåkjeni

Vedlikehold av enkelte overflater og utskifting av råteskadet rekkverksstolpe.

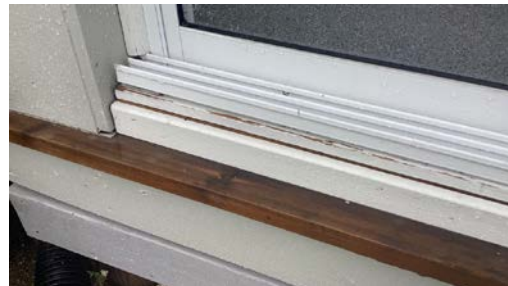
Eksempel på løsnign utsatt for fuktpåkjenninger.

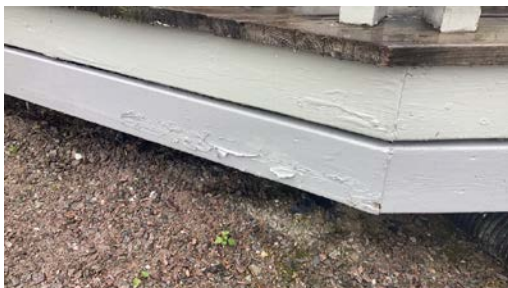
Stedvis slitasje og noe avskaling ved entre.

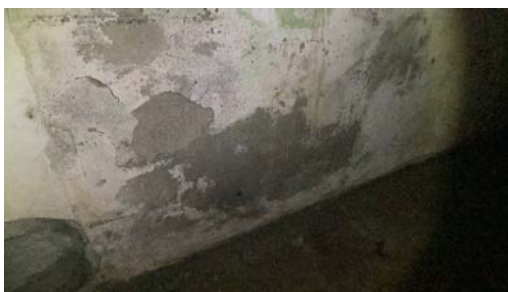
Det er stedvis tegn til fuktpåkjenninger i form av avskalinger og saltutslag, ikke unormalt for type kjeller og alder.

Fukttinnhold i treverk i kjelleren er målt til 17-18 vektprosent. Fukttinnhold i treverk på over 20 vektprosent medfører fare for utvikling av sopp- og råteskader.

Det er observert ett punkt med mykt treverk over vegg. Det er ikke skadelig fukttinnhold i treverket. Flere lignende punkter kan finnes.

Eksempel på overflater med fuktpåkjenninger.

Det er ikke nødvendig med tiltak ut fra dagens bruk av kjelleren.

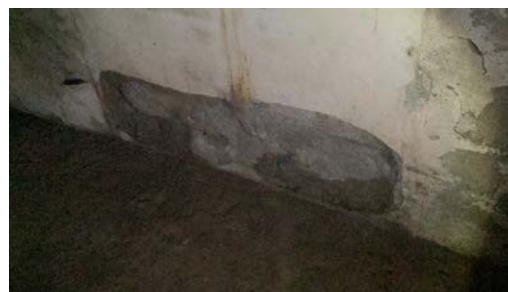
Eksempel på overflater med fuktpåkjenninger.

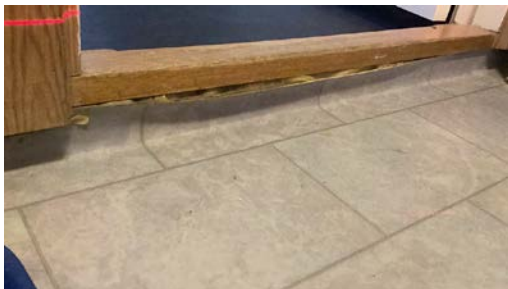
- Det er påvist at høydeforskjell fra topp slukrist til gulv/synlig topp membran ved dørterskel er mindre enn 25 mm.
- Det er påvist avvik i fallforhold til sluk i forhold til krav i forskrift på byggetidspunktet.

- Til tross for avviket i fall/høydeforskjell til sluk, vil gulvet fortsatt kunne lede vann mot sluket, men med redusert effektivitet. Dette kan potensielt øke risikoen for vannansamling i enkelte områder av badet.

Oppbrett på belegget ved dør.

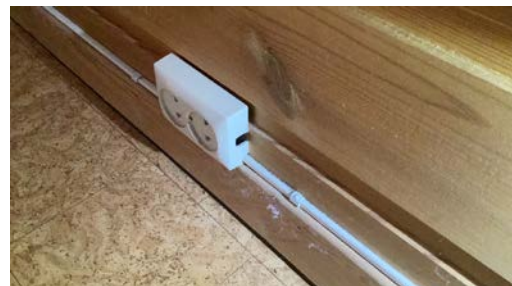
Eksempel på forhold som ville gitt avvik ved en el-kontroll.

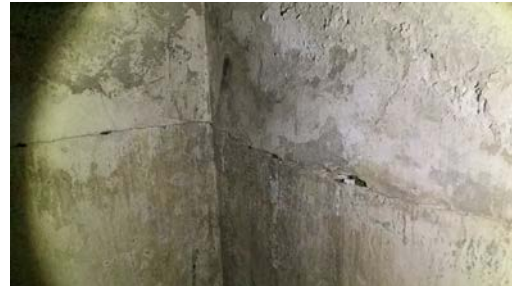
- Grunnmur og fundamenter: Det er noen sprekker i grunnmur, men ikke som fremstår kritiske.
- Terrengforhold: Stedvis lokale fall mot bygg. Ikke iht. anbefaling om fall på terreng på 3:100 tre meter ut fra vegg.

Eksempel på sprekk i grunnmur.
