Langsjøveien 8, 1940 BJØRKELANGEN

**Innholdsrik enebolig med  
oppussingsbehov. Stor, usjenert  
og solrik tomt på over 2 mål.  
Dobbelgarasje.**

# Tilstandsrapport

## ENEBOLIG

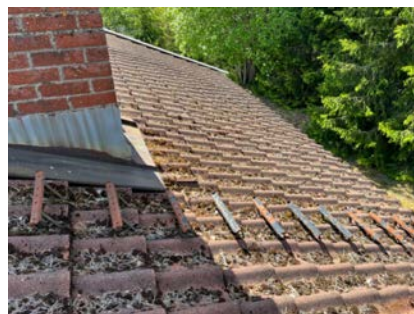
Takrenner, nedløp og beslag i plastbelagt stål e.l. Takstige til pipe med halvbeslag. Det er vurdert at bygningsdelen har samme alder som takteking. Det var oppholdsvær på befaringen, så eventuelle lekkasjer fra takrenner kunne ikke oppdages. Besiktiget fra tak, stige og bakkenivå. Vurdering av avvik: Det er avvik: Det er påvist fuktmerker ved pipegjennomføring på møneloft og det kan være utettheter med beslag på pipe. Stigetrinn har rustdannelser. Takrenner er ikke rengjort.

Stigetrinn og beslag bør utbedres.

Pipebeslag må undersøkes nærmere av faginstans og må mulig skiftes.  
Rust på stigetrinn tærer på metallet og det anbefales at disse skiftes.  
Takrenner må rengjøres hvert år.

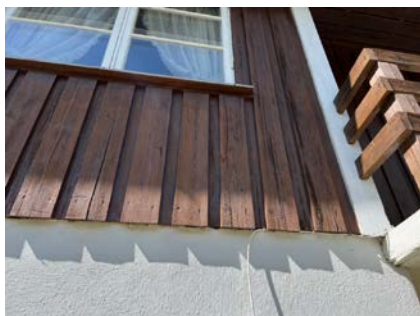
Yttervegger i trekonstruksjon med stående luftet trekledning, vindskier av tre. Isolering av yttervegger er ukjent, ut fra tykkelse på vegger kan det være ca. 10 cm isolasjon. Besiktiget fra bakkenivå med de begrensninger dette medfører. Vurdering av avvik: Det er værslitt/oppsprukket trevirke/trepaneler. Eldre kledning fra byggeår, stedvis sprekt kledning og begrenset isolert med ca. 10 cm

Kledning har værslitasje og sprekker.

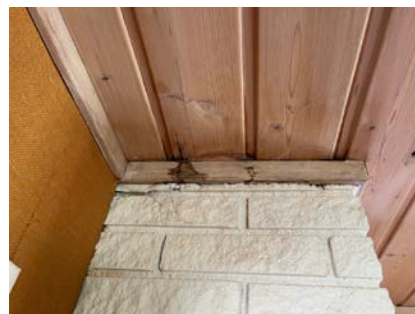
1.etasje. Gulvene er i hovedsak av tregulv og parkett. Vegger er i hovedsak av trepanel, strie og malte plater. Himlinger er i hovedsak av trepanel og tak-ess plater. Parkett i stue og kjøkken er vurdert under eget punkt. Vurdering av avvik: Overflater har en del slitasjegrad utover det en kan forvente. Tregulv har slitasje. Fuktmerker ved pipe i stue og på kjøkken.

Fuktmerker ved pipe i stue.

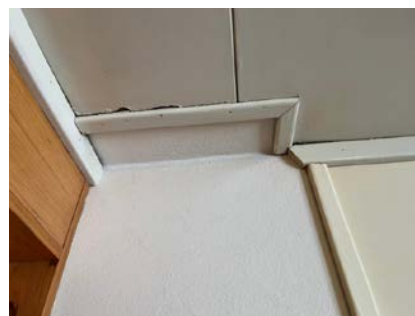
Fuktmerker ved pipe på kjøkken.

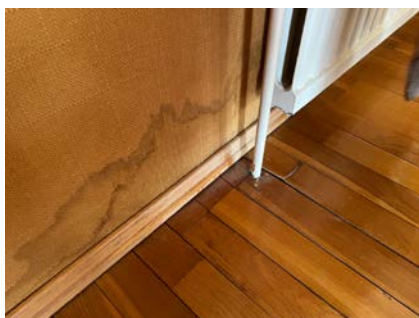
Parkett i stue. Vurdering av avvik: Det er stedvis påvist synlige skader på overflater.

Ved radiator er det fuktskader på parkett og fuktmerker på vegg. Parkett på kjøkken har slitasje. Parkett er falmet etter teppe o.l.

Skadet parkett og fuktmerker på vegg ved radiator..

Parkett må skiftes eller utbedres.

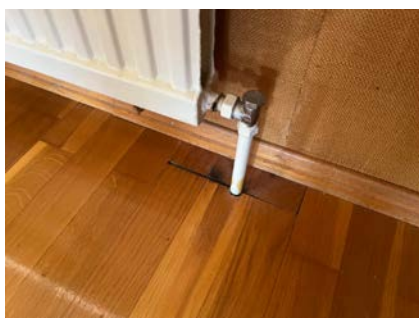
Skadet parkett ved radiator.

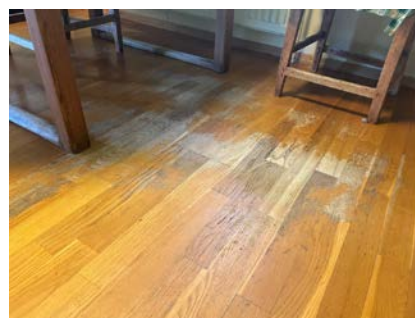
Slitt parkett på kjøkken.

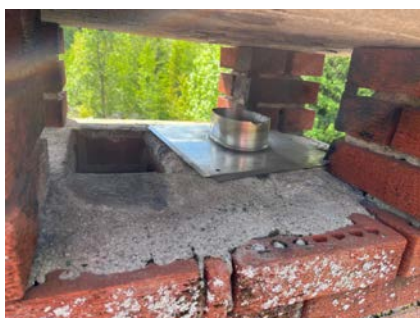
Pipe med stålrør og luftkanal.

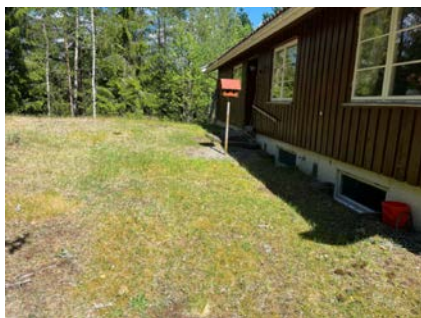
Terreng mot bygning fra nord/vest er relativt flatt. Vurdering av avvik: Det er påvist dårlig fall eller flatt terreng inn mot grunnmur og dermed muligheter for større vannansamlinger.

Flatt terreng mot nord/vest.

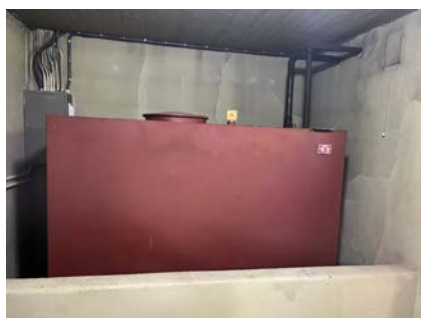
Det er en ståltank i kjelleren som er en gammel oljetank. Det er ikke gitt opplysninger om det foreligger krav fra kommunen om sanering. Fra 1. januar 2020 ble det innført forbud mot fossil olje eller parafin til oppvarming. Overgang til bruk av biofyringsolje krever gjerne rensing av tank og justering/tilpassing av fyringsanlegget. Som eier av eiendom med oljetank, er man ansvarlig for at oljetanken er i forsvarlig stand og ikke lekker. Kommunen kan i tillegg ha vedtatt lokal forskrift som krever at oljetank/parafintank må graves opp og fjernes, alternativt tømmes/spyles/plomberes. Kjøper oppfordres til selv å avklare med kommunen hvilke krav som gjelder og overtar ansvar, risiko og kostnader i f.t. fjerning eller tømming/spyling/plombering. For mer informasjon og støtteordninger, se [www.enova.no](http://www.enova.no)

Ståltank i teknisk rom.
