Sandsvørveien 199, 3615 KONGSBERG

**Enebolig med stor tomt som  
grenser mot friarealer - Nærhet til  
teknologiparken og Arsenalet!**

# Tilstandsrapport

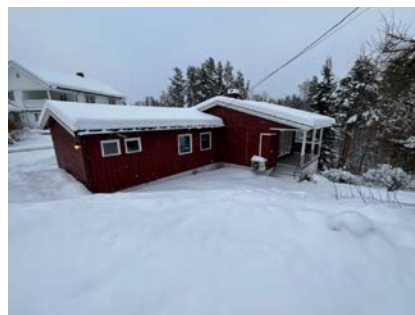
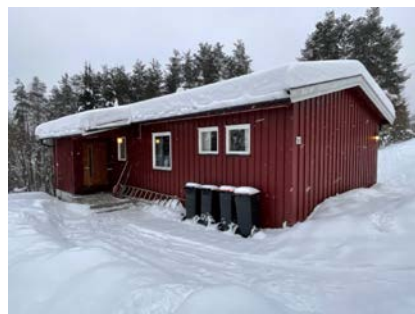
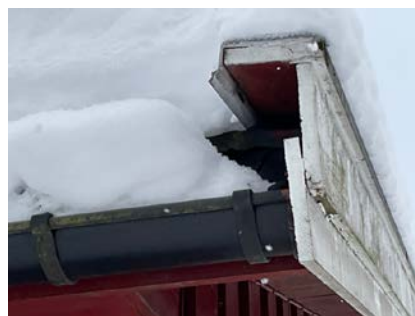
- Tidspunkt for utskiftning av undertak nærmer seg.
- Overvåk tilstanden jevnlig. For å få tilstandsgrad 0 eller 1 må tekkingen skiftes ut, men tidspunktet for når dette er nødvendig er vanskelig å si noe om.
- Når taktekking og undertak begynner å bli gamle, øker risikoen for lekkasjer, noe som kan føre til omfattende og kostbare reparasjoner av underliggende konstruksjoner dersom en ikke foretar tiltak på konstruksjonene før dette oppstår.
- Tidspunkt for utskiftning av takteking nærmer seg.

Det bør foretas nærmere undersøkelser av takteking og undertak når taket er snøfritt, for å vurdere tilstand og eventuelt behov for utskiftning.

Konsekvensen av å ikke undersøke eller vedlikeholde eldre takteking og undertak er økt risiko for lekkasjer og skader på underliggende konstruksjoner.

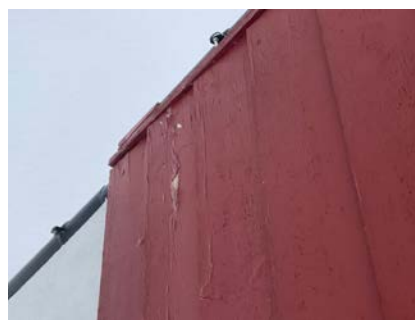
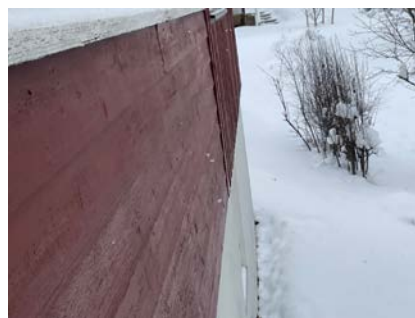
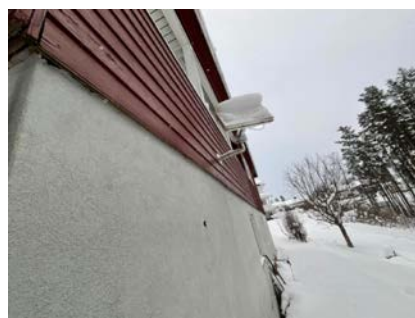
- Det er ingen eller liten lufting i nedre kant av kledning mot grunnmur.
- Det er påvist spredte råteskader i bordkledningen.
- Det er ingen musesperre i nedre kant av konstruksjon.
- Det er værslitt/oppsprukket trevirke/trepaneler.

- Råteskader i bordkledningen kan fortsette å utvikle seg både i tillegg til bordkledning og til bakenforliggende veggkonstruksjon, dersom en ikke foretar tiltak.
- Det må foretas tiltak for å lukke avviket.

Det bør etableres tilstrekkelig lufting i nedre kant av kledningen og montering av musesperre anbefales for å redusere risikoen for råte, sopp og skadedyr.

Råteskadet kledning bør skiftes ut for å unngå ytterligere skade på konstruksjonen.

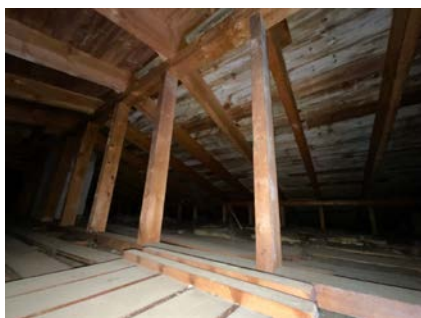
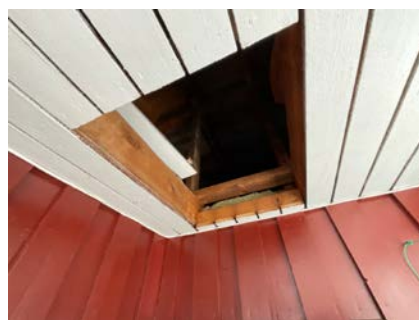
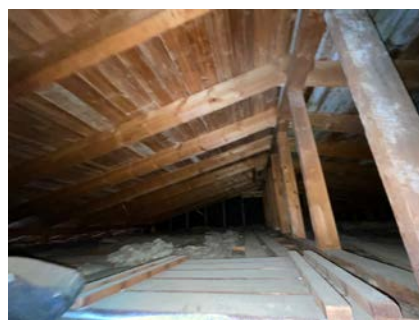
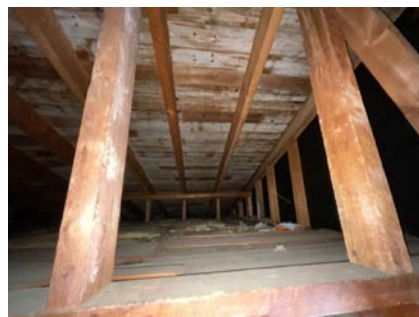
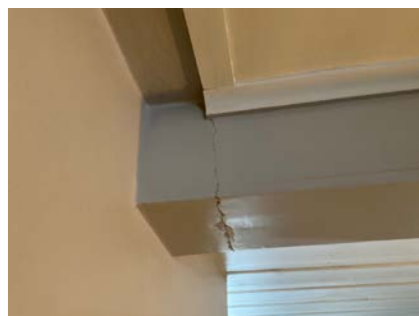
- Det er begrenset/dårlig ventilering av takkonstruksjonen.
- Det er fra loft/kryploft påvist indikasjoner på at det er punktering av dampspærre, som medfører svekket effekt av dampspærrefunksjonen.
- Det er påvist fuktskjolder i undertak/takkonstruksjon.

Det er registrert sprekker i dragerer ved pipe. Uviss årsak.

På grunn av alder og type konstruksjon må det påregnes at det kan avdekkes ytterligere skader ved nærmere undersøkelser.

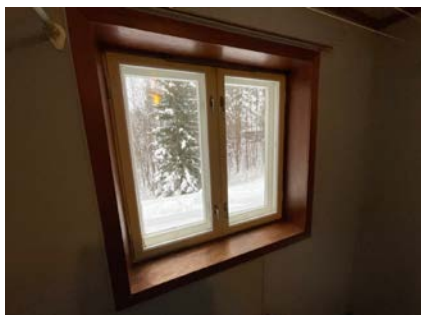
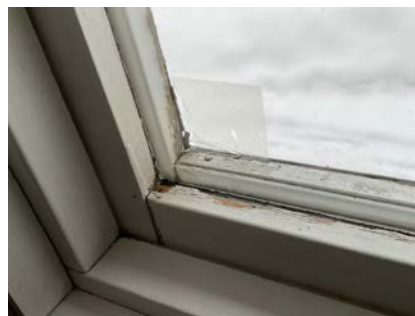
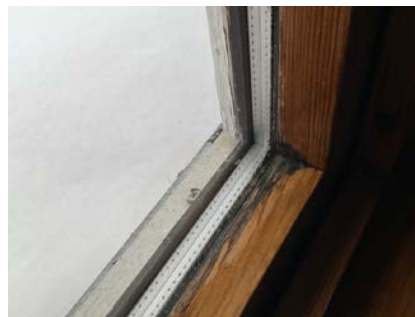
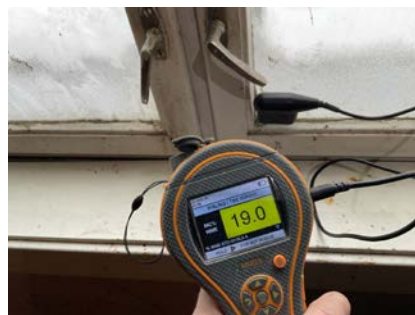
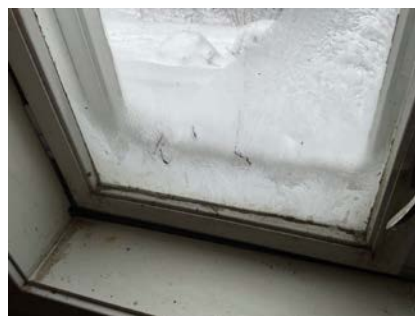
## ! TG 2 Vinduer

Bygningen har malte trevinduer med 2-lags glass. Vinduer er fra byggeår, 1973, 1990-tallet. Varierende alder.

- Det er påvist at enkelte vinduer er vanskelig å åpne/lukke.
- Det er påvist avvik rundt innsettsdetaljer.
- Det er påvist noen glassruter som er punktert eller sprukne.

- Det er påvist tegn på innvendig kondensering av enkelte vindusglass.
- Karmene i vinduer er slitte og det er sprekker i treverket.

Det ble målt for høy fuktighet i vinduer i kjeller.

- Det bør gjøres tiltak for å lukke avviket.
- Vinduer må justeres.
- Det må påregnes noe vedlikehold og at enkelte vinduer må skiftes ut.
- Det bør gjøres tiltak for å bedre ventilering av rommet.
- Kondensering på enkelte glass har medført fuktskader i treverk som kan medføre utskiftningsbehov av enkelte vinduer.
- Vinduer med punkterte/sprukne glass må påregnes skiftes ut, enten hele vinduet eller kun selve glassene.
- Det må foretas lokal utbedring.

Slitte karmen og sprekker i treverket bør utbedres for å redusere risikoen for fuktinntrengning, råteskader og varmetap.

Punkterte eller sprukne glassruter bør skiftes ut for å opprettholde isolasjonsevnen og forhindre ytterligere skade.

Kondensering på innsiden av vindusglassene bør utredes og tiltak for bedre ventilasjon vurderes, for å unngå fuktskader i omkringliggende konstruksjoner.

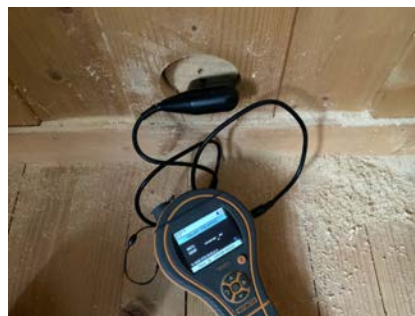
### TG 1 Tilliggende konstruksjoner våtrom

Det ble foretatt hulltaking i vegg mot bad, fra tilstøtende soverom. Hulltaking er foretatt, uten å påvise unormale forhold. Det ble ikke avdekket tegn til skader. Målingene viste på befaringsdagen normale fuktverdier.

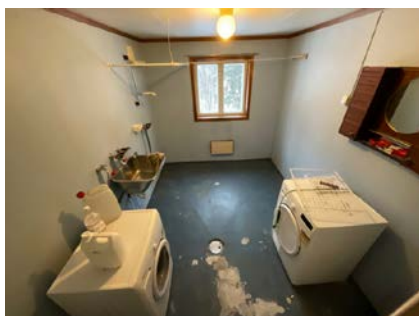
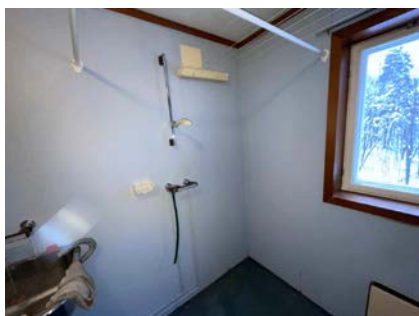
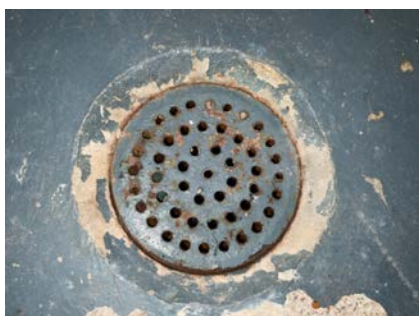
### TG 3 Generell

Manglende fuktsikring kan føre til vanninntrengning, råte og skader på bygget.

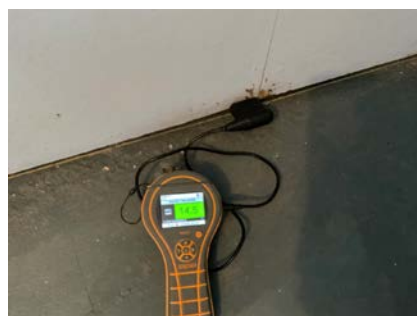
### TG 2 Tilliggende konstruksjoner våtrom

- Dersom tiltaket ikke utføres er det fare for ytterligere skadeutvikling. Vaskerom må oppgraderes til å tilfredsstille kravene til et våtrom.

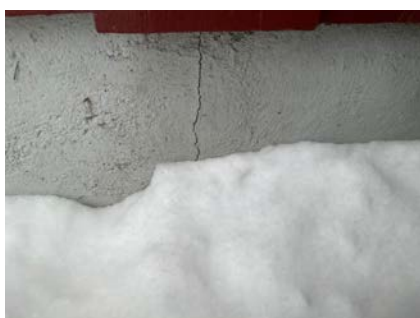
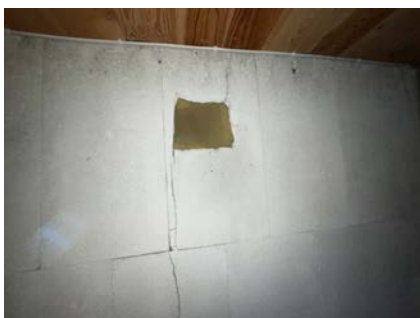
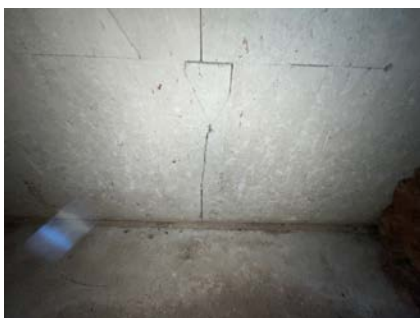
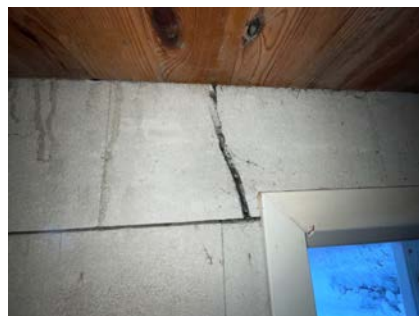
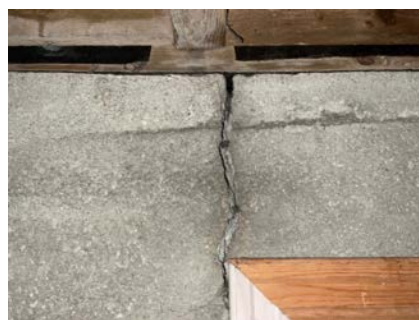
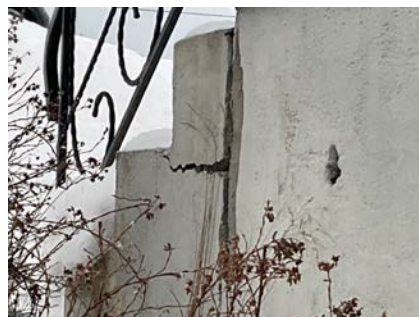
Konsekvensen av å ikke følge opp dette kan være økt risiko for ytterligere setningsskader og svekkelse av grunnmurens bæreevne.
