Fonnavegen 7, 6600 SUNNDALSØRA

Attraktiv familiebolig i Fonnavegen med alt på ett plan – 4 soverom, garasje og romslig tomt nær barnehage

Tilstandsrapport

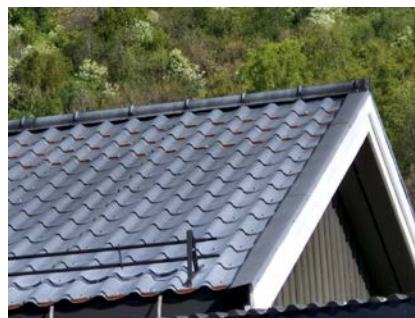
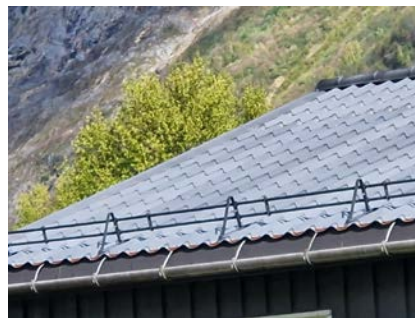
Taket er tekket med stål-panner. Siden taket (takkonstruksjon, taktekkning og skorstein) kun er observert fra bakkenivå, er vurderingen begrenset av dette. Det er ikke sikkerhetsmessig forsvarlig å bevege seg ut på taket eller observere fra stige. Selv om det ikke er avdekket skader under befaringen, betyr ikke dette at det ikke foreligger skader som en besiktigelse på taket kan avdekke. Vær oppmerksom på denne risikoen. En undersøkelse av taket kan utføres av en fagperson under tilstrekkelige sikkerhetsforhold.

- Overvåk tilstanden jevnlig. For å få tilstandsgrad 0 eller 1 må tekkingen skiftes ut, men tidspunktet for når dette er nødvendig er vanskelig å si noe om.
- Når taktekkning og undertak begynner å bli gamle, øker risikoen for lekkasjer, noe som kan føre til omfattende og kostbare reparasjoner av underliggende konstruksjoner dersom en ikke foretar tiltak på konstruksjonene før dette oppstår.

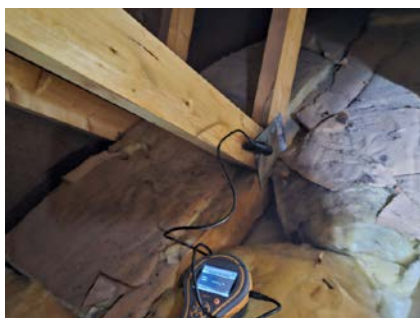
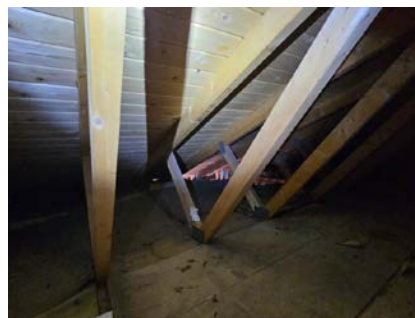
- Det er påvist fuktskjolder/skader i takkonstruksjonen.

Det er registrert skjoldmerker på takstol ved pipestokken. Ved bruk av fuktindikator bemerkes skjoldmerkene som tørre på befaringdagen.

- Det må gjøres nærmere undersøkelser.

Det bør gjennomføres nærmere undersøkelser for å avdekke årsaken til fuktskjoldene, selv om de fremstår tørre på befaringdagen. Dersom årsaken ikke utbedres, kan det oppstå risiko for fremtidige fuktskader og redusert levetid på takkonstruksjonen.

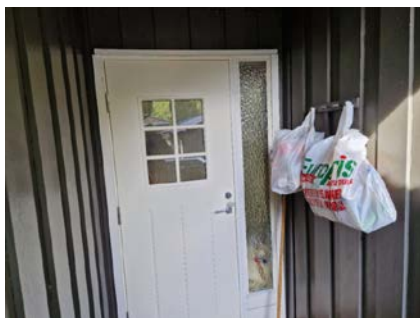
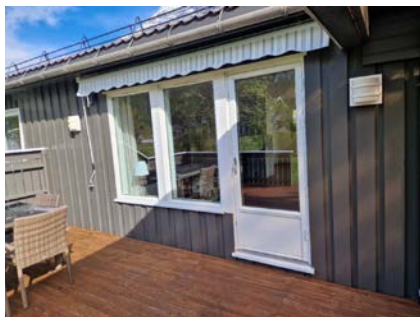
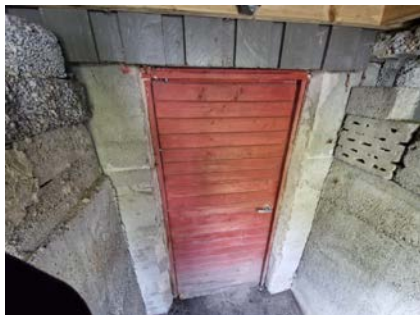
- Det er påvist avvik rundt innsettsdetaljer.

Manglende beslag og slitasje på døren øker risikoen for fuktpåvirkning og videre nedbrytning. Døren kan over tid få redusert funksjon og tetthet.

Det anbefales å montere beslag i underkant av ytterdøren for bedre fuktsikring. Videre bør kjellerdøren justeres eller vedlikeholdes, og slitte deler vurderes utbedret eller skiftet.

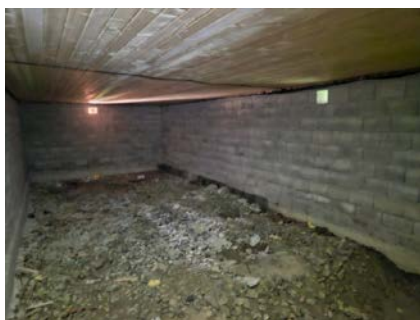
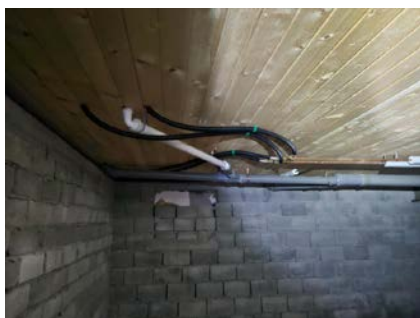
- Det er påvist indikasjoner på noe fuktgjennomtrenging inn i kjellermur.

Det ble registrert fuktopptrekk ved nederste del av veggene på befaringsdagen, samt saltutslag i betongsteinen som ligger mot terreng. Kjelleren har veggventiler flere steder. Behovet for re-drenering bør vurderes ut fra kjellerens bruk.

Saltutslag og fuktopptrekk kan over tid føre til skader på mur og dårligere klima.

- Det påviste fuktnivå gir grunn til å overvåke konstruksjonen jevnlig for å se utvikling over tid, og eventuelt foreta tiltak for å unngå fuktskader.

Det bør vurderes tiltak for å redusere fuktinntrengning, som forbedret drenering eller andre fuktsikringstiltak, for å unngå videre fuktskader og forringelse av konstruksjonen.

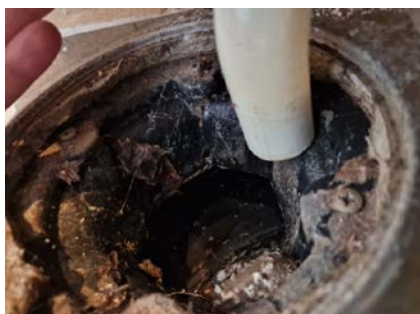
- Det er påvist at noen fliser har bom (hulrom under).
- Det er påvist avvik i fallforhold til sluk i forhold til krav i forskrift på byggetidspunktet.

- Dersom tiltaket ikke utføres, kan dette over tid føre til at flisene løsner eller sprekker, spesielt ved belastning eller bevegelser i konstruksjonen.
- Selv om bom eller hull lyd ikke alltid er et umiddelbart problem, bør det overvåkes nøye før eventuell utvikling i sprekker i flisfuger e.l. oppstår. Dette må en foreta tiltak for, for å begrense utviklingen.
- Til tross for avviket i fall/høydeforskjell til sluk, vil gulvet fortsatt kunne lede vann mot sluket, men med redusert effektivitet. Dette kan potensielt øke risikoen for vannansamling i enkelte områder av badet.

Avviket gir grunnlag for at konstruksjonen overvåkes jevnlig. Som minste tiltak er dørterskelen hevet for å ivareta anbefalingen om en høyde forskjell fra topp terskel til topp sluk på minimum 25 mm. Videre er det installert dusjkabinett. Skal konstruksjonen oppnå TG 0 eller TG 1 må avviket utbedres. Bom under flisene kan føre til løse eller sprukne fliser. Avviket gir derfor grunnlag for at overflaten overvåkes jevnlig. Skal konstruksjonen få TG 0 eller 1 må avviket utbedres. Det anbefales å fuge godt ved dør mellom gulvflis og terskel samt foring og gerikt mot gulv.

- Overvåk tilstanden jevnlig. For å få tilstandsgrad 0 eller 1 må slukløsningen skiftes ut og sannsynligvis må også membransjiktet skiftes/utbedres. Det er imidlertid vanskelig å si noe om tidspunktet for når dette er nødvendig.
- Eldre sluk av plast er ofte utsatt for lekkasjer og særlig i overganger. Eventuelle lekkasjer kan medføre fuktskader på tilliggende konstruksjoner.
- Det er viktig å merke seg at levetiden til en membran varierer basert på kvalitet, installasjon og bruk. Eldre membraner kan bli sprø og sprekke opp, noe som fører til at de mister sin vanntettende funksjon. Dette kan resultere i vannlekkasjer gjennom vegger og gulv og fuktskader.

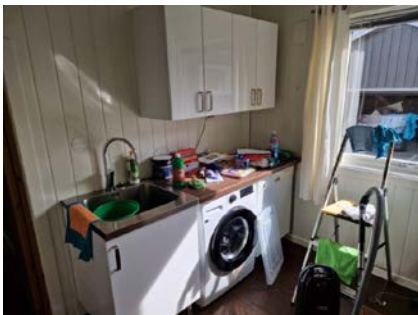
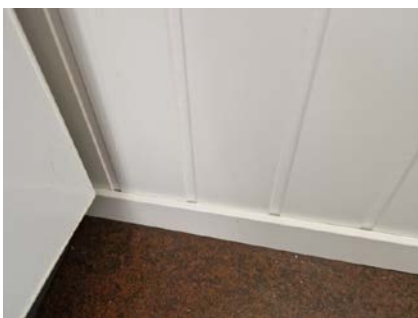
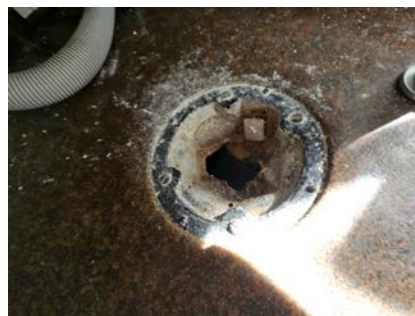
1. ETASJE > VASKEROM

- Våtrommet har behov for omfattende oppgraderinger. For å sikre en løsning som oppfyller gjeldende krav, bør tettesjikt, sluk og røropplegg oppgraderes og dokumenteres.
- Manglende oppgradering av våtrommet medfører høy risiko for at konstruksjonene ikke vil tåle vanlig bruk av vann eller lekkasjer. Dette kan føre til fuktskader på tilstøtende konstruksjoner.

Kostnadsestimat: 200 000 - 500 000

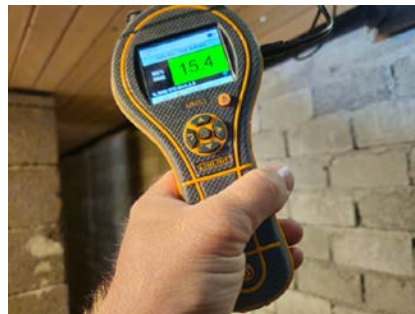
1. ETASJE > VASKEROM

Fuktkontroll er utført ved tilgjengelig konstruksjon ved undersiden av sluk. Fuktkontroll er en stikk kontroll ett sted. Kontrollen kan ikke utelate fuktskader andre steder i rommet.

Ved 17-18% kan fuktighet, råte og muggsopp dannes. Her er det målt 12%. Dette er noe forhøyet, men ikke unormalt og kan komme av kapillært fuktopptrekk fra grunnen. Det vurderes som tørt opp til 15%.
