Ola Fives veg 5B, 7713 STEINKJER

**Tranabakkan - Romslig 1/2-part  
med meget attraktiv beliggenhet.  
Sol og utsikt. Pent opparbeidet  
hage.**

# Velkommen til Ola Fives veg 5B!

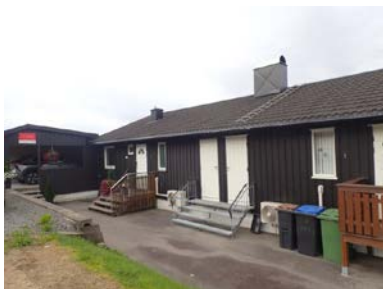
- Stigetrinn for feier må monteres.

Godkjent stige må monteres for og unngå fyringsforbud.

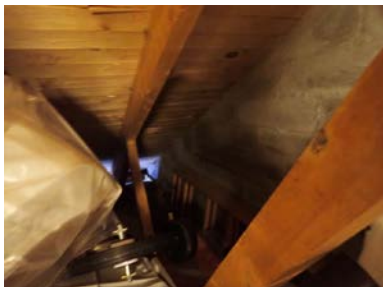
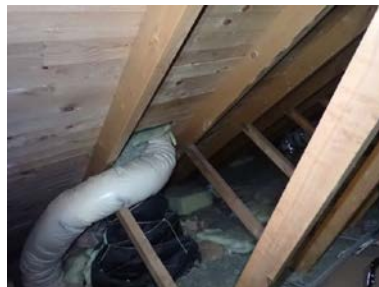
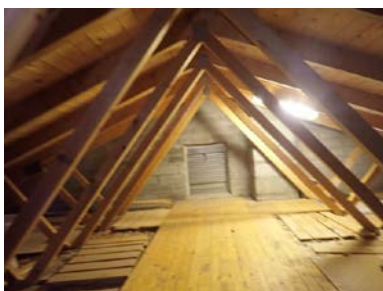
- Det er påvist fuktskjolder/skader i takkonstruksjonen.

Registrerer eldre fuktskade ved takgjennomføring ventilasjon. Dette er en eldre skade som ble utbedret i 1997. Piggmåling vier 10,8% fuktverdier, noe som betraktes som tørt trevirke.

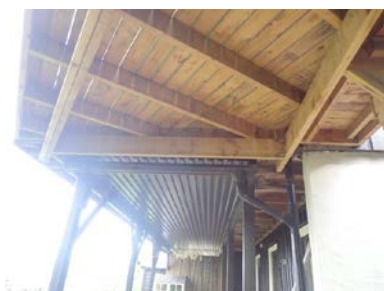
- Rekkverket er for lavt i forhold til dagens krav til rekkverkshøyder.
- Det er avvik:

Registrerer planavvik på 42 mm ved utraget skråvinkel.

Ut fra registrerte forhold har ikke planavvik noen konstruksjonsmessig svekkelse.

Anbefaler på generelt vis og holde balkongdekke under oppsikt får å se om avviket er stabilt eller utvikler seg.

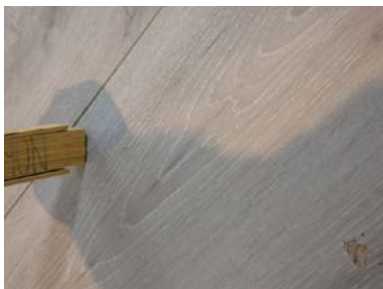
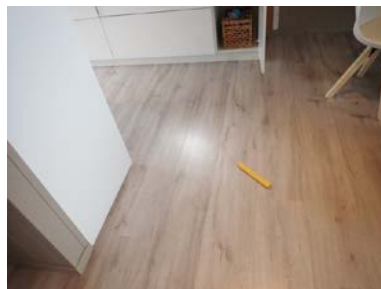
- Målt høydeforskjell på mellom 10 - 20 mm innenfor en lengde på 2 meter. Tilstandsgrad 2 gis med bakgrunn i standardens krav til godkjente måleavvik.
- Målt høydeforskjell på over 15 mm gjennom hele rommet. Tilstandsgrad 2 gis med bakgrunn i standardens krav til godkjente måleavvik.

Registrerer lokal svank i gulv mellom kjøkken og stue. Skallsår på overflate laminatbord ved svanke. Måler retningsavvik på 30 mm fra pipe til kjøkken mot sør/øst.

- For å få tilstandsgrad 0 eller 1 må høydeforskjeller rettes opp. Det vil imidlertid sjelden være økonomisk rasjonelt som et enkeltstående tiltak i en bolig som dette. Dersom boligen en gang skal renoveres, kan man vurdere slike tiltak.

Anbefaler og utføre oppgradering da laminatgulv tydelig glipper i svanken.

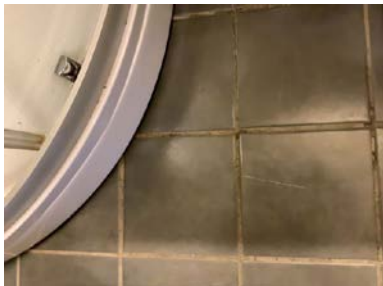
- Det er påvist at flisfuger har riss/sprekker.
- Det er påvist at noen fliser har bom (hulrom under).
- Det er påvist avvik i fallforhold til sluk i forhold til krav i forskrift på byggetidspunktet.
- Det er påvist avvik på varmekilde.
- Det er påvist sprekker i fliser.

Bom i flere fliser foran dusjkabinett, løse fuger og sprekk i 2 fliser.

Sprekk i flis, bom i fliser og løse fuger foran dusjkabinett.

- Overflater må utbedres eller skiftes.
- Det må gjøres tiltak på varmekilde.
- Våtrommet fungerer med dette avviket.
- Det må foretas utbedring av fallforhold.

Fliser med bom og sprekker må skiftes.

Flisfuger må oppgraderes.

Badet fungerer med avvikene så lenge det benyttes dusjkabinett i vente på oppgraderinger.

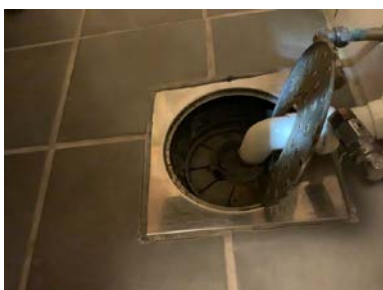
Større hull i vegg for vann og avløpsrør til servant er tettet slik at det ikke kommer fukt inn i konstruksjonen, vik tig at dette holdes tett.

Sluk i gulv ved dør.

Viktig og holde sluk ren da utførelse av membran ikke er klemt under slukens klemring.

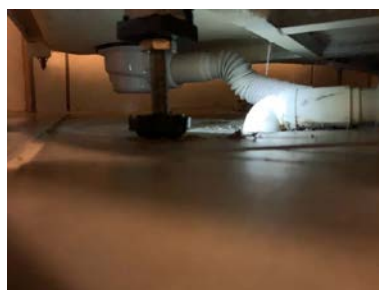
Sluk under dusjkabinett.
