Skeivstadvegen 14, 8723 HUSBY

**Koselig fritidseiendom, beliggende på vakre Tomma, bestående av hytte, naust, våningshus/enebolig.**

Befaringsdato: 14.02.2025

Rapportdato: 27.02.2025

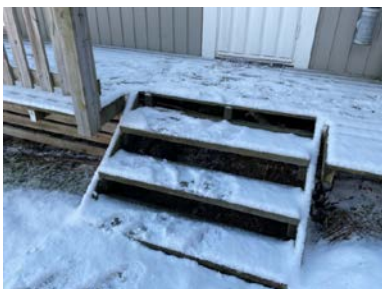
## Utvendige trapp terrassenivå

Utvendig tretrapp i impregnert konstruksjonsvirke.

- Rekkverk må monteres for å lukke avviket.

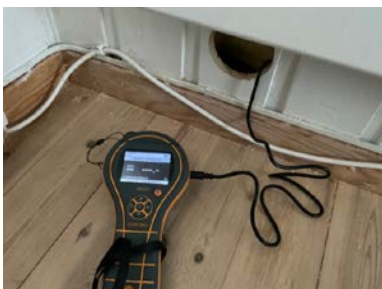
## 1. ETASJE > BAD

### TG 0 Tilliggende konstruksjoner våtrom

Hulltaking er foretatt uten å påvise unormale forhold. Hulltaking er foretatt i stue mot bad.. Fuktkvotemåling (vekt%) i konstruksjonen ble målt til 0.

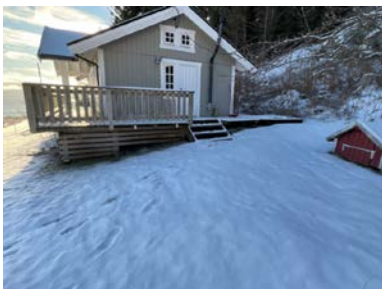
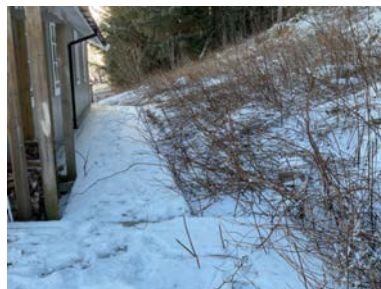
## TG 2 Utvendige vann- og avløpsledninger

Utvendige avløpsrør er av plast. Det er slamavskiller med overløp til grøft. Utvendige vannledninger er av plast (PEL). Det er privat brønn.

- Foreta kontroll av brønnvann.
- Det er ikke behov for utbedringstiltak siden anlegget fungerer i dag, men ut ifra alder kan skader plutselig oppstå på eldre anlegg.

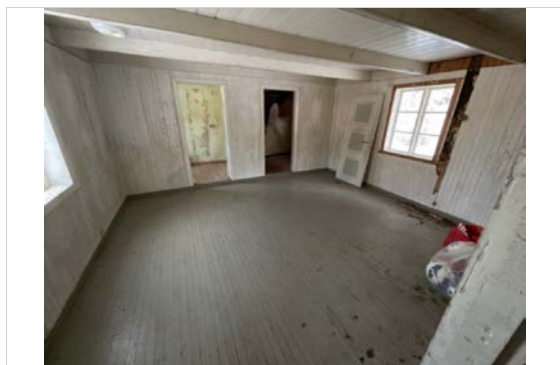
Gammelt tømmerhus fra ca 1880, utvendig stående kledning, langsgående dragere i tak, trobord og tekket med bølgeblekkplater. Etasjeskille med dragere og tregulv, delvis kledd innvendig med panel. Dragere på natursteinsmur. Bygningen er i dårlig forfatning og regnes kun som et renoveringsobjekt.

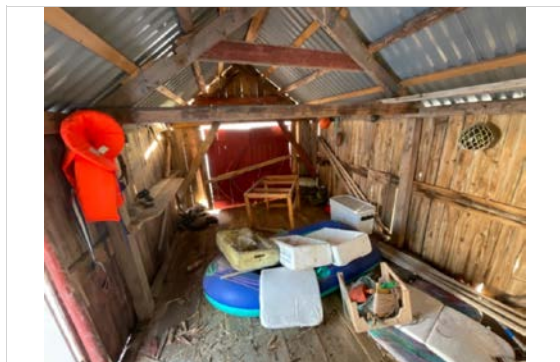
Mye værslitasje og en del råte på kledning. Må påregnes utbedringer.
