Saurevegen 18, 2270 FLISA

Tilstandsrapport

Befaringsdato: 09.01.2025

ENEBOLIG

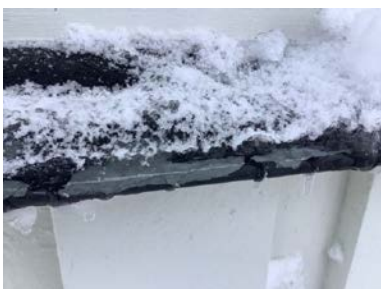
Eksempel på løsnet behandling på vannbrettbeslag.

Takvann bør ledes vekk fra bolig i rør over- eller under terreng. Det er ikke krav om å ettermontere snøfangere for å tilfredsstille dagens krav, men det vil være naturlig å montere da takteking skiftes. Vannbrettbeslag bør vedlikeholdes.

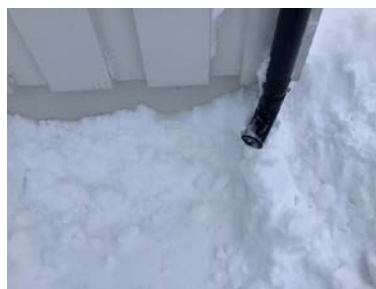
Eksempel på mangelfull bortledning av takvann.

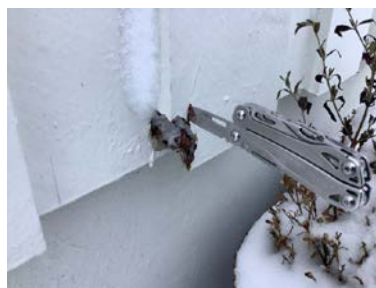
- Det er påvist spredte råteskader i bordkledningen.

Omrømming rundt vinduer er ført helt ned til vannbrett, og dette medfører økt risiko for råteskader da omrømming kan trekke opp fukt fra vannbrett. Det er ikke lufting bak bordkledning.

Eksempel på råteskadet bordkledning.

- Råteskadet trekledning må skiftes ut.

Det bør etableres spalte mellom omrømming og vannbrett slik at fukt ikke kan trekkes opp fra vannbrett.

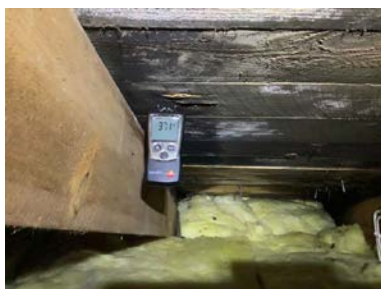
Taktro er våt over badet, og det er muggdannelser i taktro i dette området.

Det bør monteres en ny kappe på utblåsning fra baderomsvifte som tvinger luften ned, slik at den varme, fuktige luften ikke kan stige opp til loft. Muggdannelse må rengjøres etter treverket har tørket.

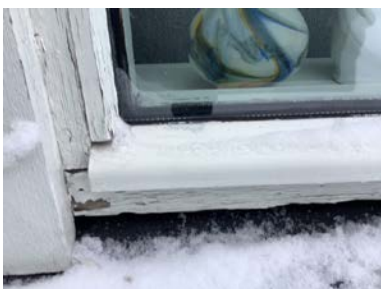
Værslitt stuevindu.

Vedlikehold av vindu.

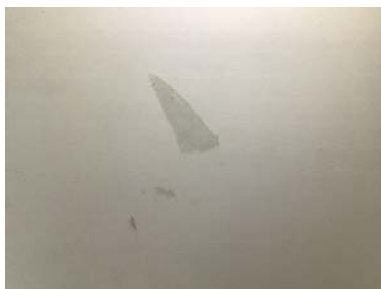
Det er i hovedsak helhetlige overflater, men det er en del slitasje i furugulv.
Det er noe grov utførelse av sparkel på kjøkken.
Det er skader i tapet og slitasje på overflater på et soverom.

Skadet tapet.

Enkelte overflater er modne for oppussing, og omfang kan styres av egne ønsker.

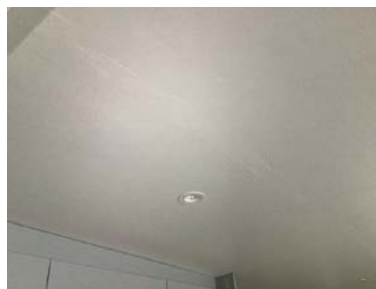
Grov utførelse av sparkel i himling.

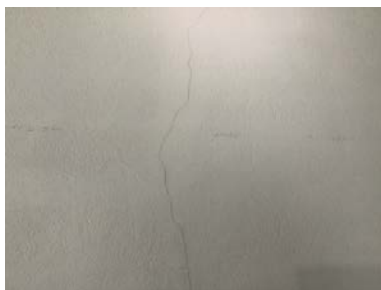
- Det er påvist sprekker og/eller riss i pipe.
- Mer enn halvparten av forventet brukstid er passert på pipe.

Riss i pipe.

Riss og sprekker bør utbedres ved vedlikehold.

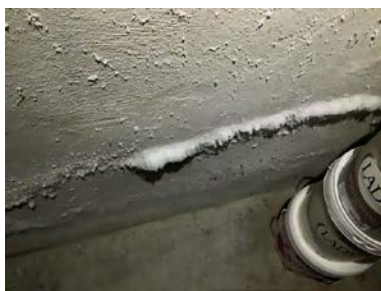
- Det er påvist indikasjoner på noe fuktgjennomtrenging i kjellergulv.
- Det er påvist indikasjoner på noe fuktgjennomtrenging inn i kjellermur.

Eksempel på saltutslag på grunnmur.

- Det påviste fuktnivå gir grunn til å overvåke konstruksjonen jevnlig for å se utvikling over tid, og eventuelt foreta tiltak for å unngå fuktskader.

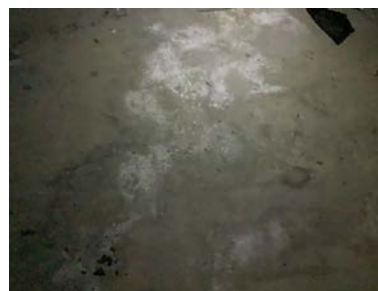
Eksempel på saltutslag på betonggulv.

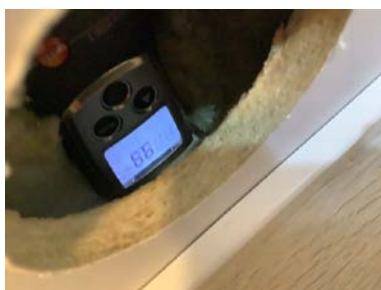
Hulltaking er foretatt uten å påvise unormale forhold. Hulltaking er foretatt i gang. Fuktkvotemåling (vekt%) i konstruksjonen ble målt til 9.

Hulltaking i innredet del, og det måles tørt.

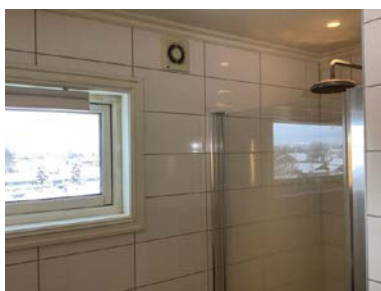
Vinduets plassering medfører risiko for fuktskade, men det var ingen tegn til fuktskade på befaringdagen.

Vindu er plassert i den definerte våtsonen ved dusj.

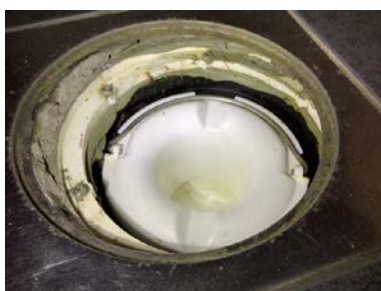
Plastsluk under servantinnredning, og det er synlig smøremembran rundt sluk.

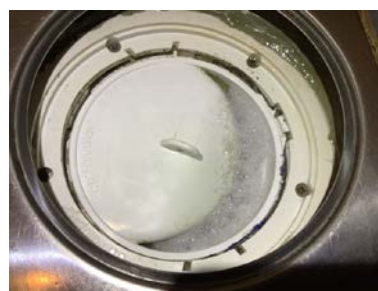
Plastsluk i dusj, og det er synlig slukmansjett ført under slukets klemring.

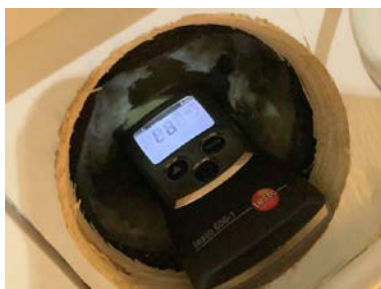
Hulltaking er foretatt uten å påvise unormale forhold. Hulltaking er foretatt i trappegang. Fuktkvotemåling (vekt%) i konstruksjonen ble målt til 8.

Hulltaking, og det måles tørt.

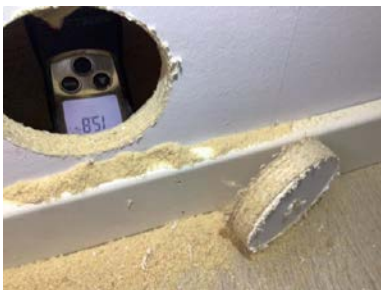
Hulltaking er foretatt uten å påvise unormale forhold. Hulltaking er foretatt i soverom. Fuktkvotemåling (vekt%) i konstruksjonen ble målt til 16.

Hulltaking, og det måles tørt.

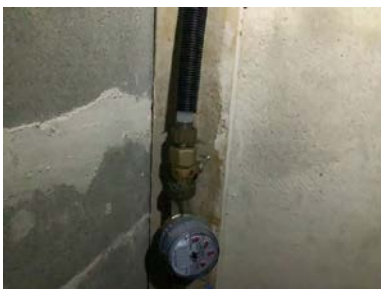
Avviket gjelder i benkeskap under servant på kjøkken og ved vanninntak i kjeller.

Tettemuffe mangler i enden av varerør.

- Det må monteres tettemuffer i enden av varerørene.

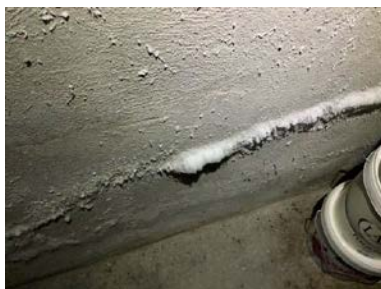
Boligen har drenering med fuktsperre på grunnmur. Nedre del av grunnmur var snødekt på befaringdagen. I forrige salgsoppgave var det gitt avvik om at det stedvis ikke var klemt tilslutning mellom fuktsperre og grunnmur, dette ble ikke oppdaget på befaringdagen. Enten har nåværende selger utbedret avviket, eller så er avviket snødekt på befaringdagen.

Saltutslag på grunnmur.

Forholdet må følges med på. Dette kan gjøres ved å fjerne alt saltutslag i kjelleren, og følge med i forbindelse med snøsmelting til våren.

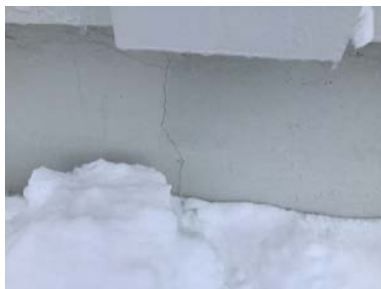
- Det er registrert horisontalriss som er symptom på jordtrykk.
- Det er registrert skråriss som er symptom på setninger.

Utvendig skråriss.

Utvendig forsegling av riss og sprekker for å forhindre frostspreng, og følg med på eventuell utvikling.

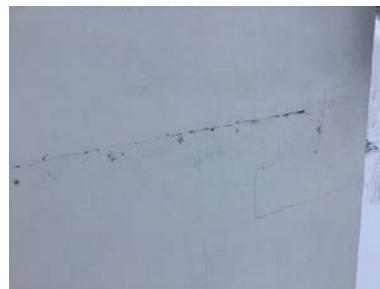
Utvendig horisontalriss.

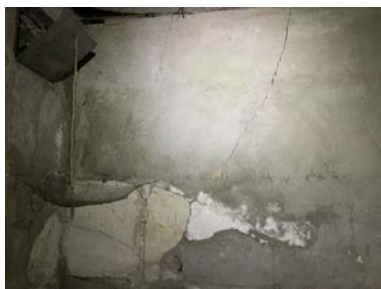
Innvendig skråriss.

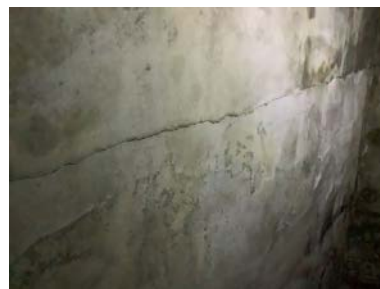
Innvendig horisontalriss.
