Smedvegen 24, 7750 NAMDALSEID

**Godt vedlikeholdt enebolig med
sentrumsnær beliggenhet |
Garasje | Gode solforhold |
Opparbeidet uteområde**

Tilstandsrapport

ENEBOLIG

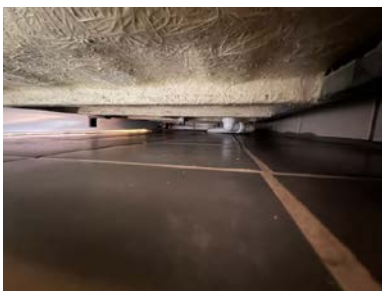
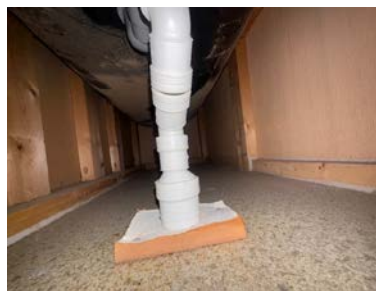
- Løsningen/utførelsen rundt rørgjennomføringer gir fare for fukt inn i konstruksjoner.
- Ved mangelfull tilgang til sluket blir det både umulig å rengjøre sluket og å oppdage/utbedre skader i membranen/fuger rundt sluket, som er avgjørende for å hindre lekkasjer.
- Det må etableres tilfredsstillende tettesjikt/membran på våtrommet.
- Det må gjøres nærmere undersøkelser. Manglende membran/tettesjikt medfører risiko for lekkasjer og fukt i konstruksjonen.
