**Frøytland - Spennende småbruk /  
gårdsbruk på ca. 830 dekar med  
gode jaktmuligheter!**

| Tilstandsrapport ..... | 46 |

Befaringsdato: 17.09.2025

Rapportdato: 04.11.2025

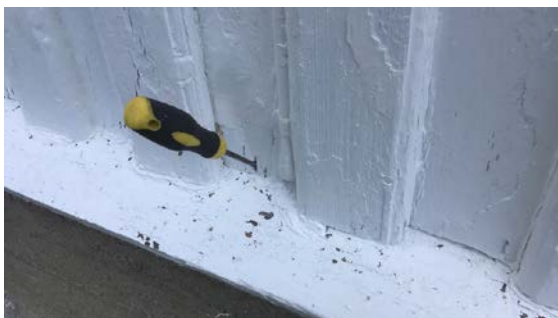
Avvik: Det er ingen eller liten lufting i nedre kant av kledning mot grunnmur. Det er påvist spredte råteskader i bordkledningen. Kledning har varierende tilstand med generelt eldre årgang. Det er stedvis observert råde punkter på kledning som må byttes. Kun mindre punkter/bord her og der, men det kan forekomme mer om man undersøker ytterligere. Når man bytter hele vegger så kan det ofte avdekkes bakenforliggende avvik pga eldre byggeskikk tilsier at det er mindre lufting bak kledning/i konstruksjon.

Punktvis råteskader i nedkant kledning

-Ytterligere undersøkelse og utskiftninger av råteskadete bord må påregnes.

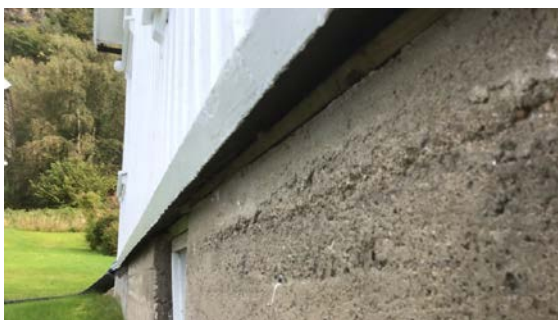
Begrenset lufting bak kledning

-Det bør foretas tiltak for å forbedre luftingen bak kledning samt etablering av muse band i nedre deler av konstruksjonen.

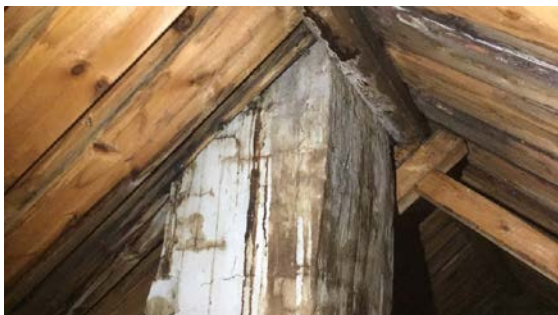
-Det er registrert fukt merker rundt pipe som kan indikere lekkasje

Fukt merker rundt pipe

- Andre tiltak:
  - Det bør gjøres videre undersøkelser rundt pipe, tiltak kan ikke utelukkes
  - Lufting/ventilering bør forbedres med etablering av luftespalte nedkant tak og ventiler i gavli, som vil forbedre luftsirkulasjonen av kaldt loft betraktelig.

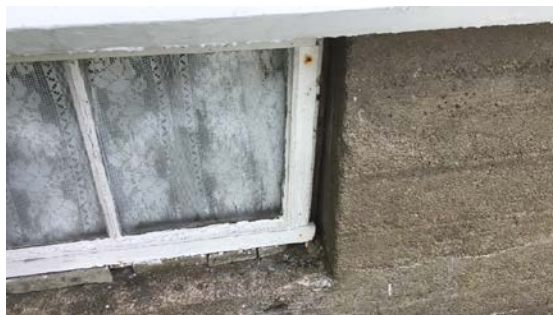
Råte skader i vindu og utettheter

Det må beregnes en del vedlikehold på eldre vinduer med enkelte utskiftninger på noe sikt på grunn av normal slitasje og elde.

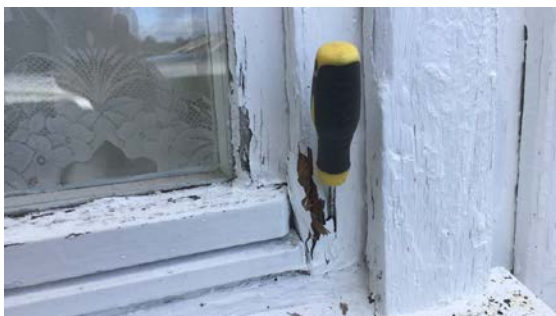
Skader i vinduskarm

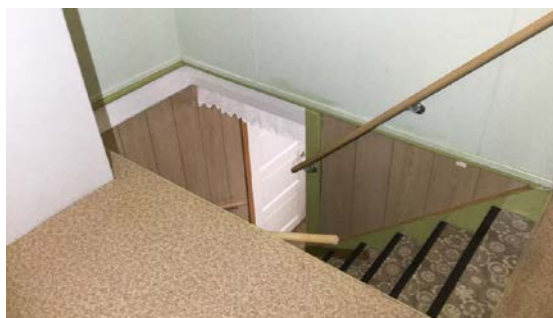
Avvik: Det er ikke montert rekkverk.

Mangler rekkverk langs trappeåpningen på loft

- Rekkverk må monteres for å lukke avviket.

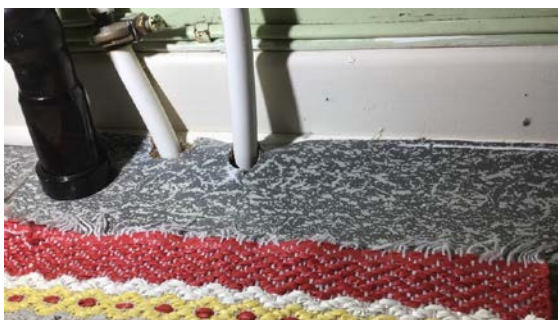
uttettheter rundt rør

- Våtrommet har behov for omfattende oppgraderinger. For å sikre en løsning som oppfyller gjeldende krav, bør tettesjikt, sluk og røropplegg oppgraderes og dokumenteres.
