Evjutunet 8, 3647 HVITTINGFOSS

**Sentralt beliggende enebolig fra  
2003 med vannbåren gulvvarme -  
Stor tomt med frittstående  
dobbelgarasje!**

# Tilstandsrapport

Befaringsdato: 09.04.2025

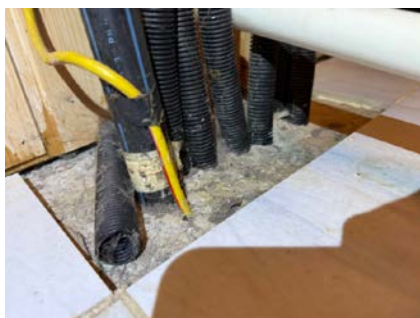
- Det er påvist mangelfull/feil utførelse rundt rørgjennomføringer e.l. som gir fare for fukt i konstruksjonen i våtsone.
- Det er påvist tegn på utettheter på våtrommet.
- Membran kan ikke konstateres (ikke synlig og det foreligger heller ikke dokumentasjon).

- Løsningen/utførelsen rundt rørgjennomføringer gir fare for fukt inn i konstruksjoner.

Bildet viser rørgjennomføring i gulver uten synlig tegn til membran.

- Overvåk konstruksjonen jevnlig. For å få tilstandsgrad 0 eller 1 må løsningen utbedres, men tidspunktet for når dette er nødvendig er vanskelig å si noe om.

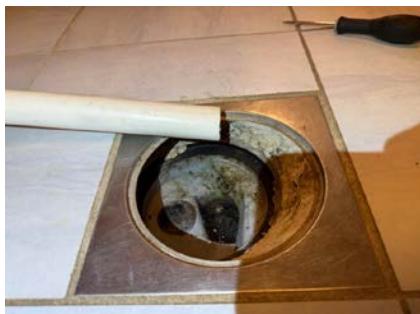
Bildet viser sluket uten synlig tegn til membran.

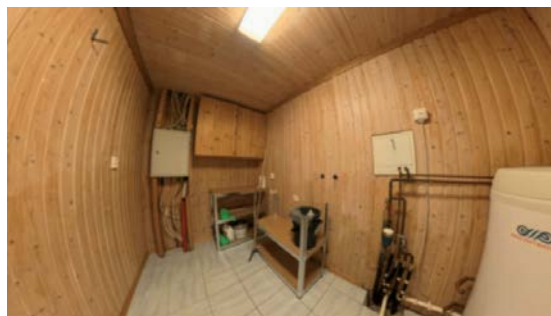
ETASJE > VASKEROM

Bilde av vaskerom.

- Mekanisk avtrekk og tilluft må etableres.

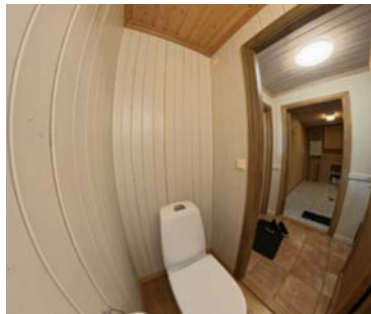
Bilde av toalettrom.

- Det bør etableres tilfredsstillende tilluft til toalettrom, f.eks. luftespalte ved dør e.l.
- Mekanisk avtrekk bør etableres på toalettrom.

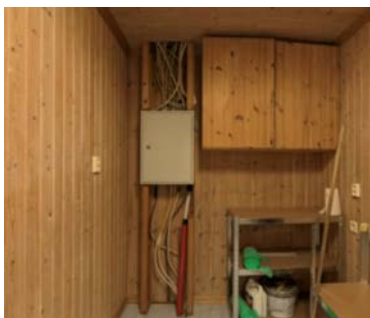
Bildet viser sikringsskap.
