Løvsetdalen 4A, 1188 OSLO

**3 roms toppleilighet (3. etg.) med  
stor og solrik innglasset balkong**

Befaringsdato: 02.07.2025

Rapportdato: 23.07.2025

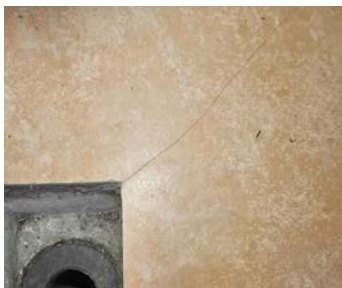
Sprekkdannelse i 1 gulvflis.

Sprekk i flis.

Sprukket flis bør skiftes.
