**Salgsobjekt:** Landbruk  
**Eierform:** Eiet  
**Byggeår:** 1901  
**BRA-i/BRA Total** 142/342 kvm  
**Tomtstr.:** 21501 m<sup>2</sup>  
**Soverom:** 3  
**Antall rom:** 7  
**Gnr./bnr.** Gnr. 175, bnr. 105  
**Oppdragsnr.:** 1101240043

# Idyllisk liten hestegård på Hovsfjellet. Realiser drømmen om livet på landet.

# Tilstandsrapport

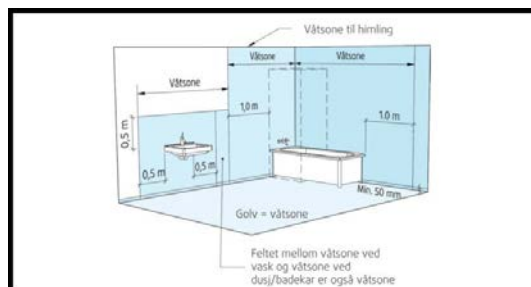
Omfang våtzone.

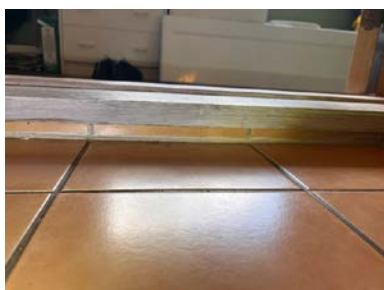
Dør til garderobe, ikke dokumentert at det er laget oppkant på membran.

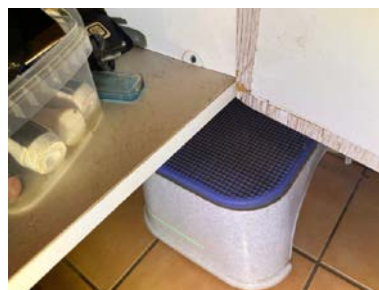
Noe fuktsvelling på skapinnredningen

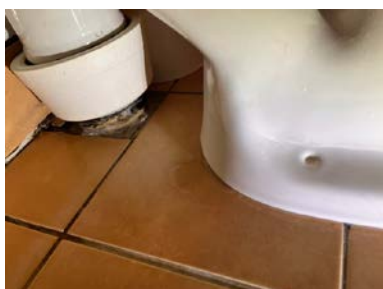
Kondensvann fra toalett.

- Det må gjøres nærmere undersøkelser og utbedring.
- Flottør på toalettet må utbedres for å lukke avviket, øvrige forhold krever ikke
