**Salgsobjekt:** Landbruk  
**Eierform:** Eiet  
**Byggeår:** 1901  
**BRA-i/BRA Total** 142/342 kvm  
**Tomtstr.:** 21501 m<sup>2</sup>  
**Soverom:** 3  
**Antall rom:** 7  
**Gnr./bnr.** Gnr. 175, bnr. 105  
**Oppdragsnr.:** 1101240043

# Idyllisk liten hestegård på Hovsfjellet. Realiser drømmen om livet på landet.

Befaringsdato: 01.08.2025

Rapportdato: 02.09.2025

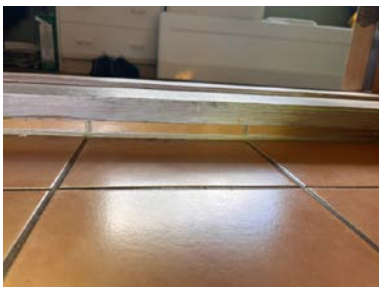
Dør til garderobe, ikke dokumentert at det er laget oppkant på membran.

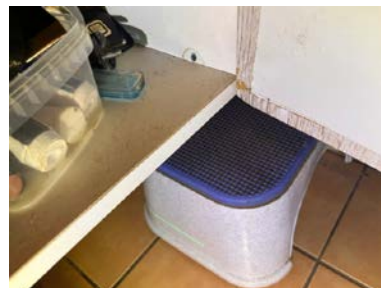
Noe fuktsvelling på skapinnredningen

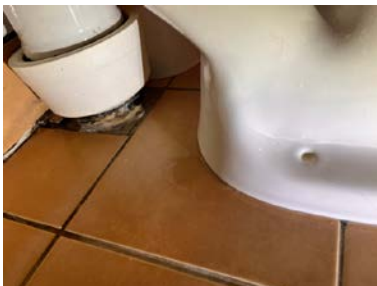
Kondensvann fra toalett.
