Martindalen 2, 2100 SKARNES

**Eldre og sjarmerende enebolig på solrik tomt! \* Garasje \* Beliggende 5 min. fra Skarnes.**

## Tilstandsrapport

### ENEBOLIG

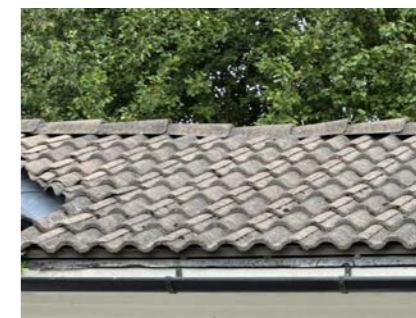
- Mer enn halvparten av forventet brukstid er passert på taktekkingen.
- Mer enn halvparten av forventet brukstid er passert på undertak.
- Det er påvist andre avvik:

Mønesteiner ligger uten overlapping på taksteinen.

- Det må foretas tiltak for å lukke avviket. Justering av takstein som ligger feil må påregnes.

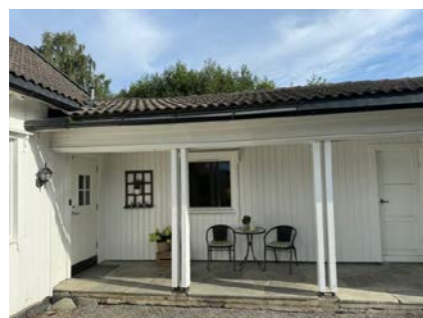
Manglende forkantbeslag i takrenne

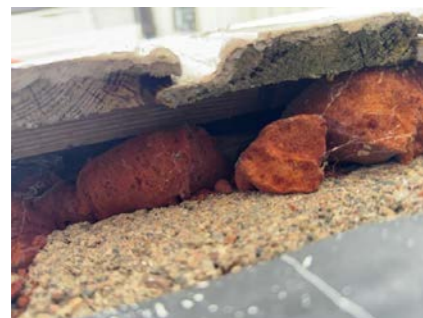
- Det er ingen eller liten lufting i nedre kant av kledning mot grunnmur.
- Det er påvist spredte råteskader i bordkledningen.

Ingen lufting bak kledning

- Råteskadet trekledning må skiftes ut.
- Det bør foretas tiltak for å bedre lufting av kledningen.

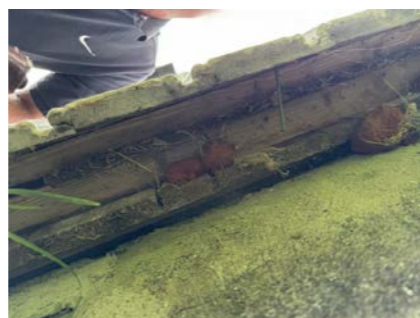
Ingen lufting bak kledning

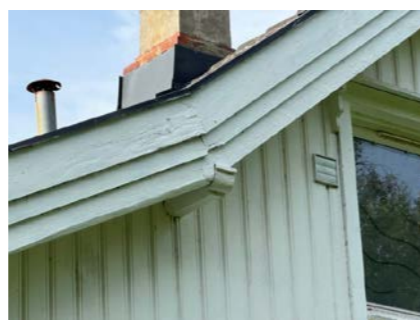
Påvist råteskadet kledning/panel i nærheten av inngangsparti samt vindski og pyntekryss i gavlspiss mot nord.

Råte i vindski og pyntekryss i gavlspiss

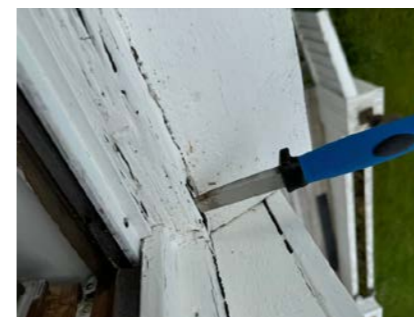
Påvist råteskader i karm og dårlige hengsler på vindu i gavlspiss mot sør samt at flere vinduer ikke lot seg åpne. Sprukket/knust vindu på et soverom.

Vindu med råteskader

- Vinduer med råteskader må erstattes med nye.
- Det må påregnes noe vedlikehold og at enkelte vinduer må skiftes ut.

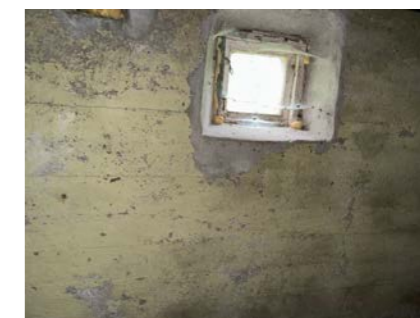
Gamle og små kjellervinduer fra byggeår

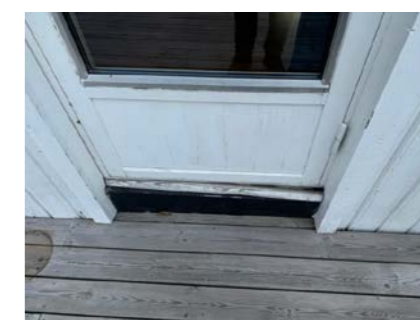
Mangelfullt beslag under terrassedør

Beslag under terrassedør må utbedres for å hindre fuktskader i konstruksjonen og garasjeport er moden for utskiftning. Justering og vedlikehold av gamle tredører må påregnes.

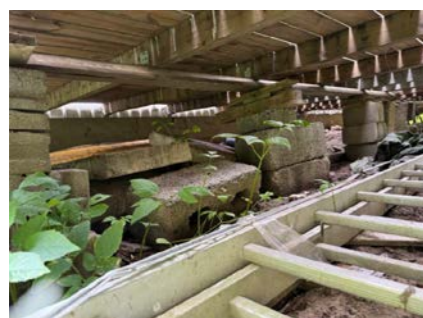
Terrasse med spinkel og skjev konstruksjon samt løse og skjeve i fundamenter.

Utbedringer/utskiftning av terrasse, fundamenter samt etterlime løse skiferheller bør påregnes.

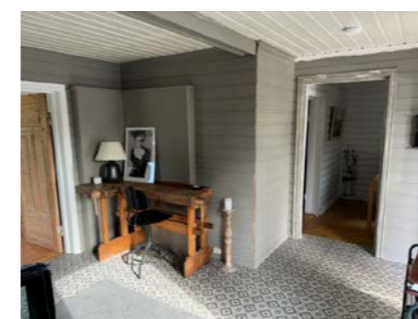
Påvist noe skader i laminatgulv som oppsvulmede og slitte skjøter i stue. Manglende/gjenstående arbeid med belistning av gulv og hjørner samt noe gjenstående maling av overflater.

Gjenstående maling og belistning i hall

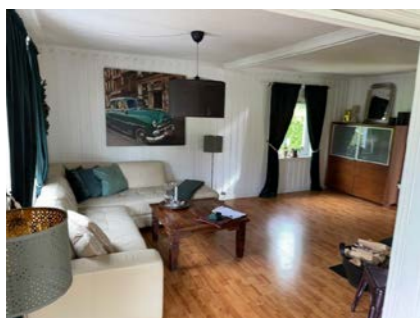
- Målt høydeforskjell på over 15 mm gjennom hele rommet. Tilstandsgrad 2 gis med bakgrunn i standardens krav til godkjente måleavvik.
- Målt høydeforskjell på over 20 mm innenfor en lengde på 2 meter. Tilstandsgrad 3 gis med bakgrunn i standardens krav til godkjente måleavvik.

Skjevheter på 25mm innenfor ca 2 meter ble målt i stue fra delevegg mot kjøkken og ut i stuerommet.

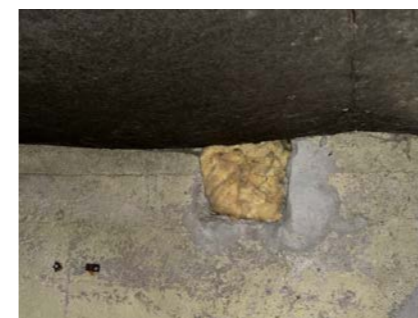
Lufteluker tettet med min.ull

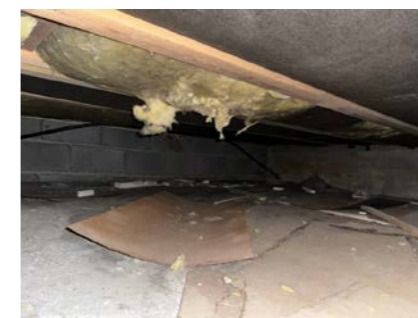
Asfaltplater falt ned

Montere tilbake asfaltplater som har falt ned.

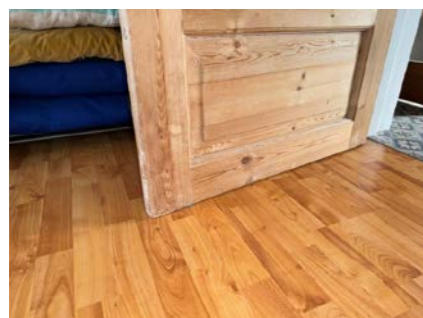
Dørblad tar i gulv.

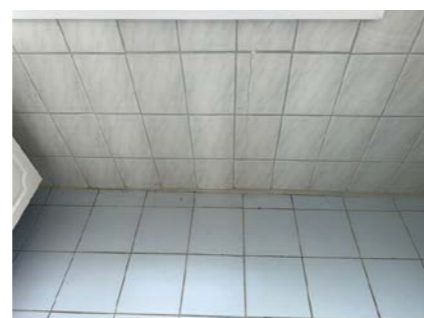
Sprekker og løse gulv/veggfliser.

Våtrommet er i daglig bruk, men må følgelig påregnes fullt oppgradert for å tåle normal bruk etter dagens krav.

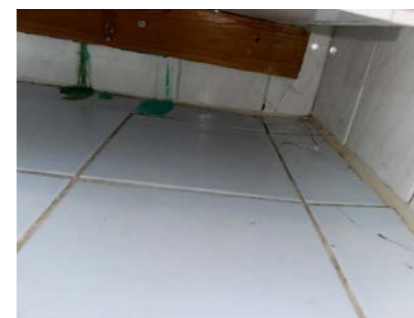
Sprekker og løse gulv/veggfliser.

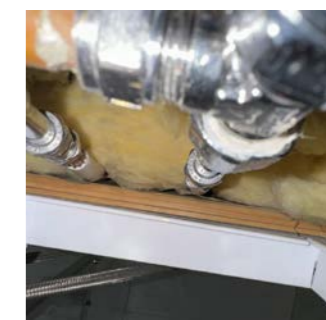
Bad/vaskerom > Tilliggende konstruksjoner våtrom - Det er i hulltakingen påvist feil utførelse av konstruksjonen. Ingen skade konstatert. Ut i fra bilde kan det sees ut som om det er benyttet dampsperre/plast i vegg. Plast skal ikke benyttes i våtromskonstruksjoner eller innervegger generelt. Konsekvens/tiltak: Det må foretas tiltak for å lukke avviket.

Plast mellom isolasjon og plate

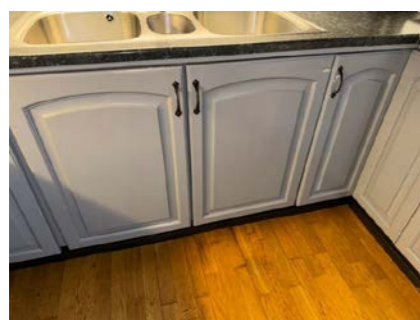
Slitasje på fronter og hengsler

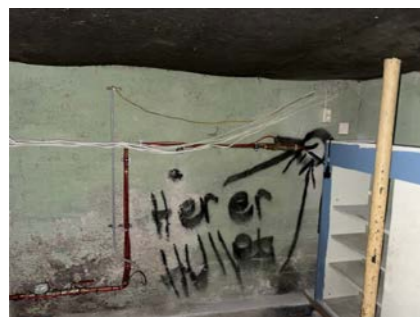
Løse/dårlig klamrede ledninger i kjeller.

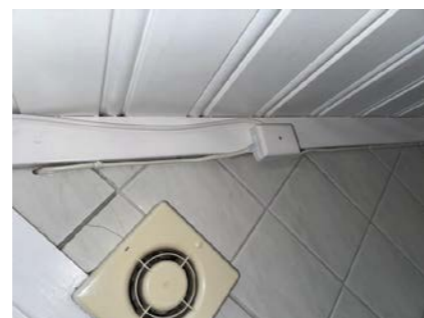
Dårlig klamrede ledninger bad.

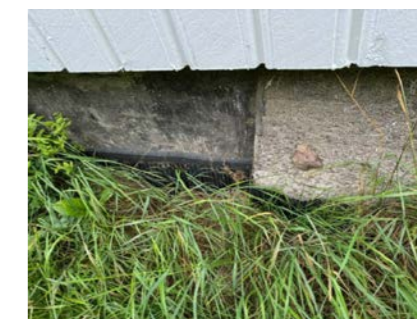
Klemlist på fuktsikring/grunnmursplast er stedvis manglende.

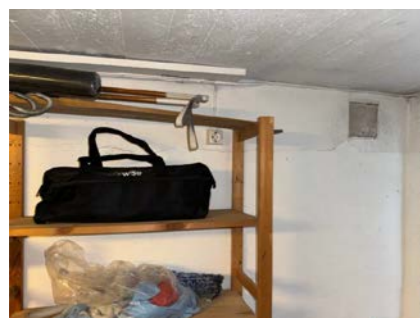
Grunnmur og fundamenter - Det er registrert horisontalriss som er symptom på jordtrykk. Innsiden av grunnmuren har misfarging. Konsekvens/tiltak: Ytterligere undersøkelser må foretas for å få kartlagt tilstanden og omfanget på eventuelle skader.

Horisontale riss i kjeller

- Ytterligere undersøkelser må foretas for å få kartlagt tilstanden og omfanget på eventuelle skader.
