Geisnesvegen 1352, 7960 SALSBRUKET

# Velkommen til et koselig fritidshjem midt i sentrum av Salsbruket

Befaringsdato: 28.08.2025

# Tilstandsrapport

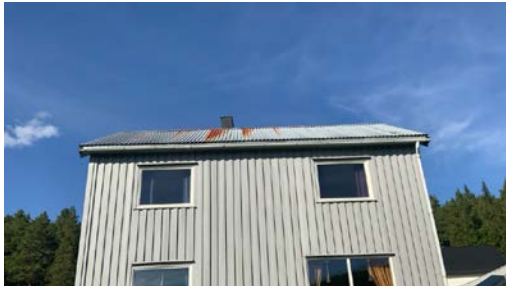
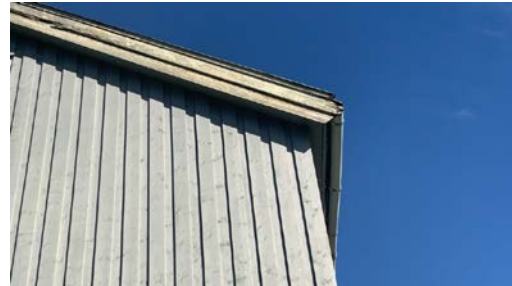
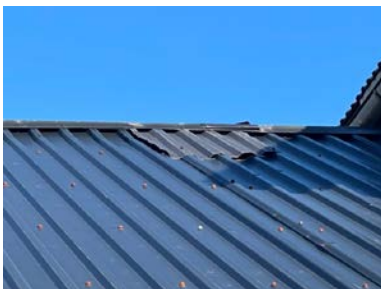
## TG 2 Nedløp og beslag

Takrenner, bordtakbeslag og nedløpsrør i plast.

Ut fra taktekingens alder og slitasje/rustdannelser/råte må det påregnes tiltak de nærmeste årene.

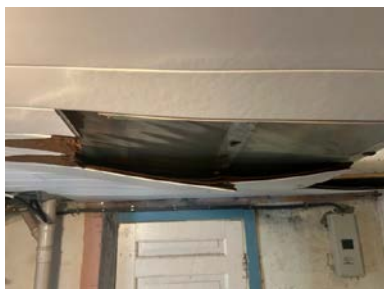
### 1 TG 3 Etasjeskille/gulv mot grunn

Etasjeskiller er av trebjelkelag.

Ut fra fuktnivå i kjeller kan man være oppmerksom på at dette over tid kan medføre råteskader i etasjeskille men det er etablert plast under bjelker som reduserer direkte fuktpåkjenning på konstruksjon

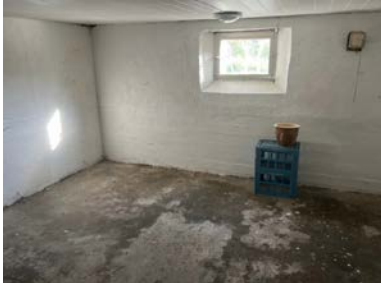
## TG 2 Radon

Det er ikke foretatt radonmålinger og bygget er heller ikke utført med radonsperre.

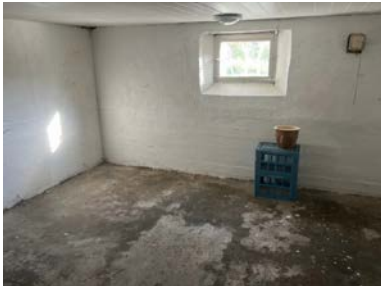
## Kryp Kjeller

Det er krypkjeller under trebjelkelag og stubbgulv i tilbygg fra 1991.

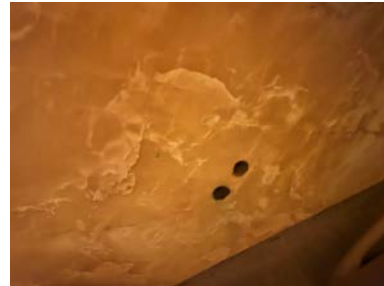
## 2. ETASJE > VASKEROM

### TG 1 Tilliggende konstruksjoner våtrom

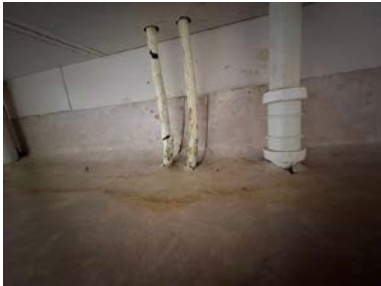
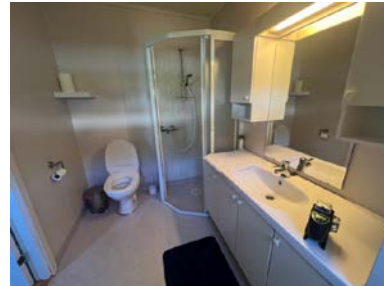
## 1. ETASJE > BAD

Våtrommet må oppgraderes for å tåle normal bruk etter dagens krav. Baderommet er godt ut i forventet levetid og det er løsnet skjøter på våtromstapet i dusj, utettheter i rørgjennomføringer gulv under innredning samt utette skjøter på gulvbelegg i hjørne mot yttervegg/vindfang. Ellers er rommet uten fall utenfor dusj men med godt fall i dusjsone. Det er på dusjvegger tettelist ned mot gulv slik at eventuelt lekkasjevann ikke ledes til sluk og med fare for at det kan trenge ned langs vann og avløpsrør under innredning.

### Tilliggende konstruksjoner våtrom

Våtrommet har behov for omfattende oppgraderinger. For å sikre en løsning som oppfyller gjeldende krav, bør tettesjikt, sluk og røropplegg oppgraderes og dokumenteres. Må påregnes oppgradering for å kunne tåle normalt bruk uten risiko for fuktskader.
