Geisnesvegen 1352, 7960 SALSBRUKET

**Velkommen til et koselig  
fritidshjem midt i sentrum av  
Salsbruket**

Befaringsdato: 28.08.2025

# Tilstandsrapport

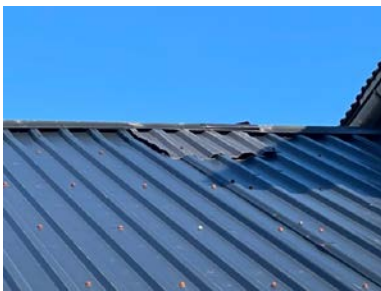
## TG 2 Nedløp og beslag

Takrenner, bordtakbeslag og nedløpsrør i plast.

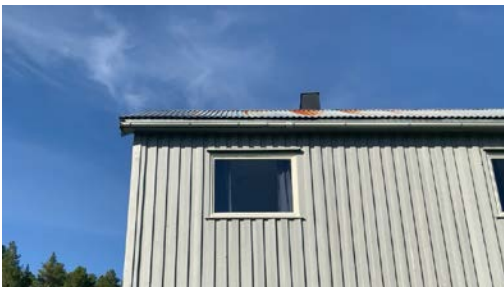
## Vinduer

Bygningen har i kjeller trevinduer med koblet glass.

- Vinduer med punkterte/sprukne glass må påregnes skiftes ut, enten hele vinduet eller kun selve glassene.

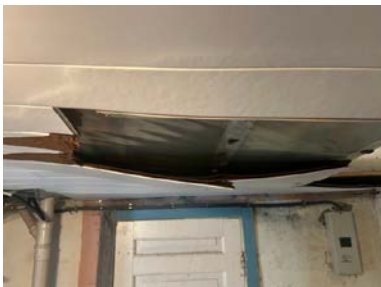
### 1 TG 3 Etasjeskille/gulv mot grunn

Etasjeskiller er av trebjelkelag.

Ut fra fuktnivå i kjeller kan man være oppmerksom på at dette over tid kan medføre råteskader i etasjeskille men det er etablert plast under bjelker som reduserer direkte fuktpåkjenning på konstruksjon

**Kostnadsestimat: 50 000 - 100 000**

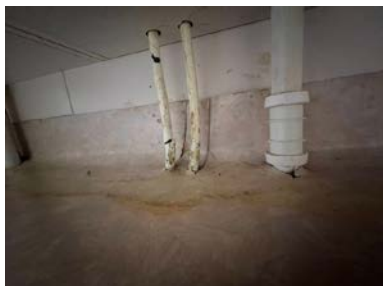
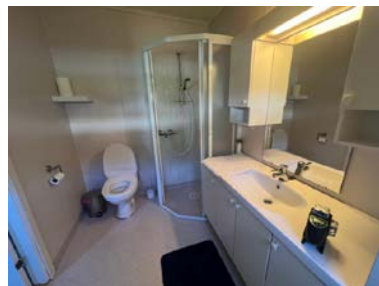
## 1. ETASJE > BAD

Våtrommet må oppgraderes for å tåle normal bruk etter dagens krav. Baderommet er godt ut i forventet levetid og det er løsnet skjøter på våtromstapet i dusj, utettheter i rørgjennomføringer gulv under innredning samt utette skjøter på gulvbelegg i hjørne mot yttervegg/vindfang. Ellers er rommet uten fall utenfor dusj men med godt fall i dusjsone. Det er på dusjvegger tettelist ned mot gulv slik at eventuelt lekkasjevann ikke ledes til sluk og med fare for at det kan trenge ned langs vann og avløpsrør under innredning.

### Tilliggende konstruksjoner våtrom

Våtrommet har behov for omfattende oppgraderinger. For å sikre en løsning som oppfyller gjeldende krav, bør tettesjikt, sluk og røropplegg oppgraderes og dokumenteres. Må påregnes oppgradering for å kunne tåle normalt bruk uten risiko for fuktskader.
