Nørstegard 7, 3656 ATRÅ

**Trivelig enebolig med attraktiv
beliggenhet, garasje og fin hage**

Bygningssakkyndig

Nils Gjelstad

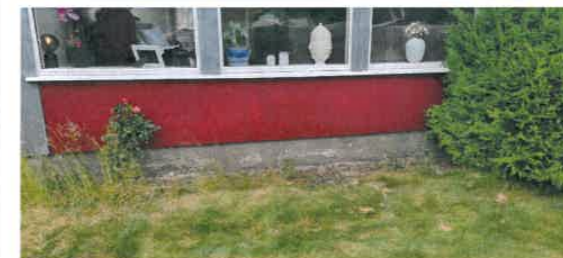
Eternittplater under vinduer i stue.

Skrape kledning hvor behandling har dårlig dekkevne og overflate behandles med diffusjonsåpen behandling.
Eternittkledning har asbest, men så lenge den ikke har skader og overflater har malingsdekk så vil den kunne fungere i mange år, men når de skal fjernes vil det utløse større kostnader ved demontering, innpakking og leveranse til avfallsmottak. Arbeidet vil kreve firmaer med godkjennelse for sanering av asbest med strenge prosedyrer.

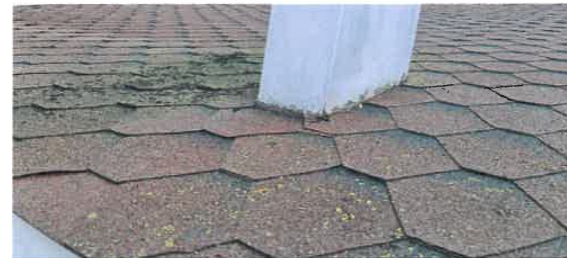
Løsning med Shingel rundt ventilasjonskanal; se bilde, kan være utsatt for fukt gjennomslag og løsning bør/må følges med over tid. Løsningen hvor overgang Shingel/yttervegg ershingel er limt til tømmermanskledning og monter trelist over, men trelisten har vridd seg ut i fraveggen; derfor ingen tilfredsstillende løsning. Når mose og eventuelt vegetasjon får mulighet til etablere seg på overflate Shingel resulterer det i kortere levetid på produktet. Vindskibord hvor maling har flasket pga at opprinnelig maling antagelig inneholdt gass og er antagelig overmalt med diffusjonstett maling.

Løsning med Shingel rundt ventilasjonskanal kan være utsatt for fukt gjennomslag

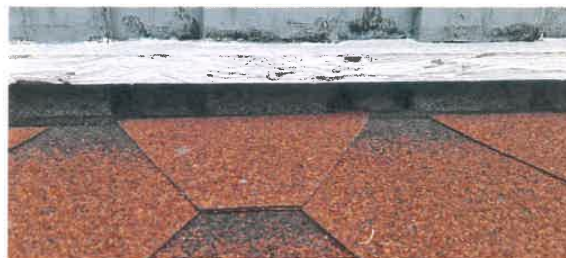
Løsningen viser overgang Shingel/yttervegg hvor shingel er limt til tømmermanskledning

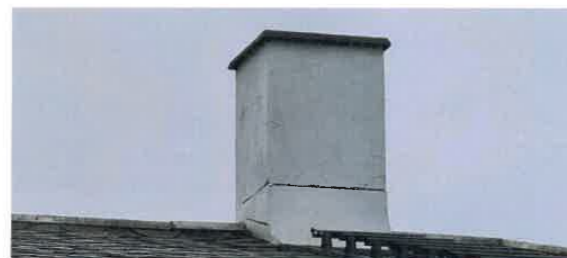
Pusset Leca elementpipe med riss/sprekker i overflate fra byggeår som er pusset og har bunnbeslag ned mot Shingeltekking.

Årsak til sprekker/riss i pussoverflate kan være pipehatt på topp pipe har liten ut stikk/beskyttelse mot vann inntrengning ved slagregn ets. Når det oppstår riss/sprekker i puss, så vil vann kunne trenge inn bak puss og ved kuldegrader, så vil det kunne oppstå frysing av eventuelt vann bak puss som igjen resulterer frost sprengning og at puss løsner fra underlag.

Pusset og malt pipe, hvor det er riss/sprekker i pussoverflate med bunnbeslag.

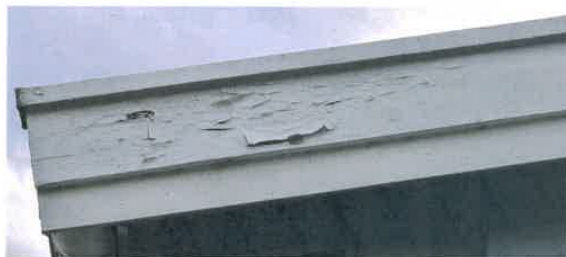
Flassing i bord på gesimser.

Vindskibord skrape og males med diffusjonsåpen maling. Hvis maling fortsatt flasser, så må det monteres nye bord. Rengjøre Shingel for mose og hvis det allerede er skader på Shingel, så må den byttes.

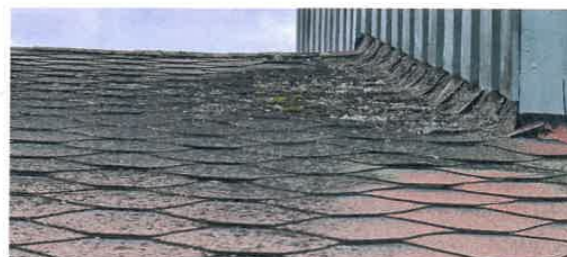
Shingeltekking og det opplyses om at Shingel er fra ca.,2003 Det ble registrert til dels mye mose i overflate Shingel og skader på ytterflate på Shingel.

Mye mose og skader i overflate på Shingel.

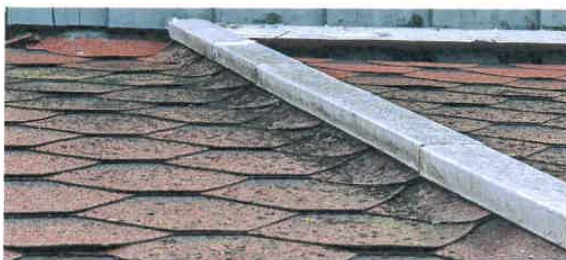
Bilde viser mye mose i overflate samt list i overgang vegg/tekking.

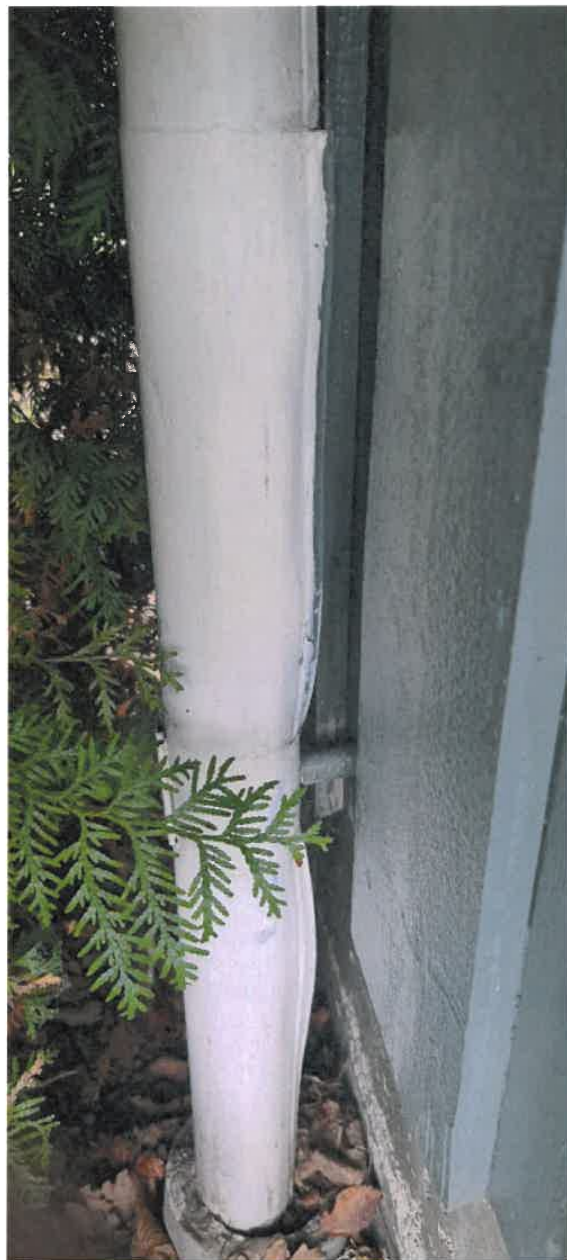
Årsak til skade på nedløp kan være frysing av vann (årsak kan være pga redusert isolsjonsmengde i forhold til dagens krav) i nedløp; frost sprenning. Nedløpsrør i front mot kommunal veg samt på baksiden er sprukket/skadet bør/må skiftes ut for hindre sekundærskade på klledning, ets.

Nedløp som er sprukket på vegg mot kommunal veg.

Bytte nedløpsrør som er sprukket og skadet. Hvor nedløpsrør ved sportsbod og redskapsbod hvor vann ledes til terreng; bør disse ledes vekk fra grunnmur.

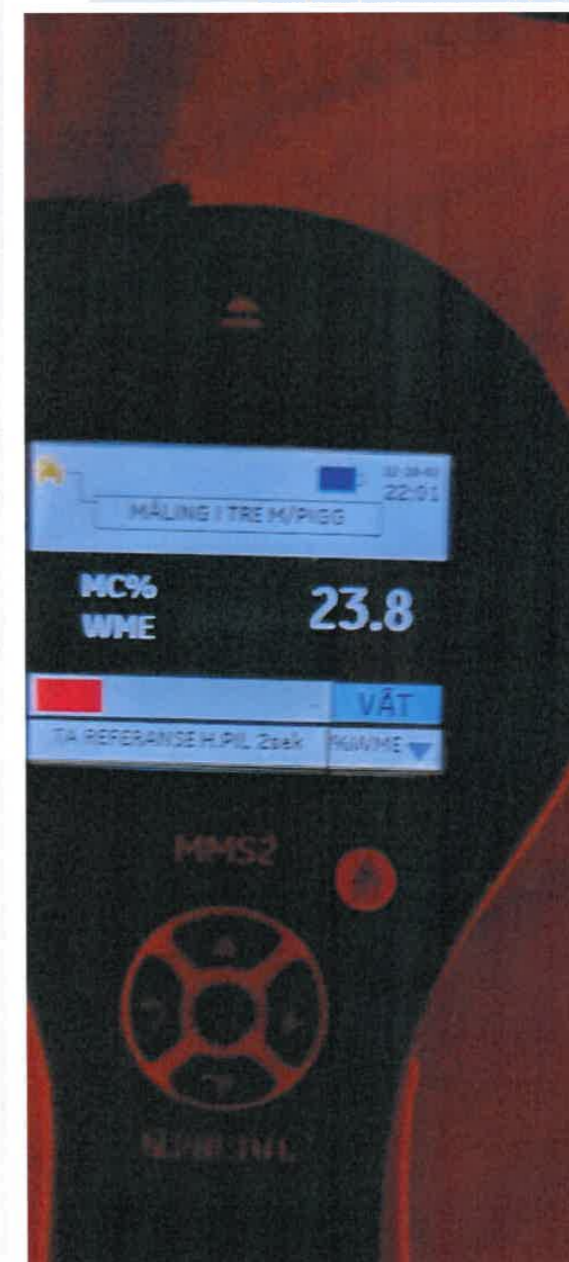
Hulltaking: Det ble foretatt hulltaking i bunn vegg i nærområdet til skillevegg mot vaskerom Det ble målt fuktighet i bunnsvill hvor fuktmåler med forlengende pigger; resultatet viste vått; viser til bilde. Fuktmåler viste ingen kondens i bunnsvill; viser til bilde.

Det ble også målt fukthet i overflate på betonggulv og bunn vegg i vaskerom som er naborom til kjellerstue.

Bilde viser fuktmåler som viser våt.

Drenering bør sjekkes opp og eventuelt byttes før det foretass utskifting bytting skader i bunn yttervegg samt gulvkonstruksjon.

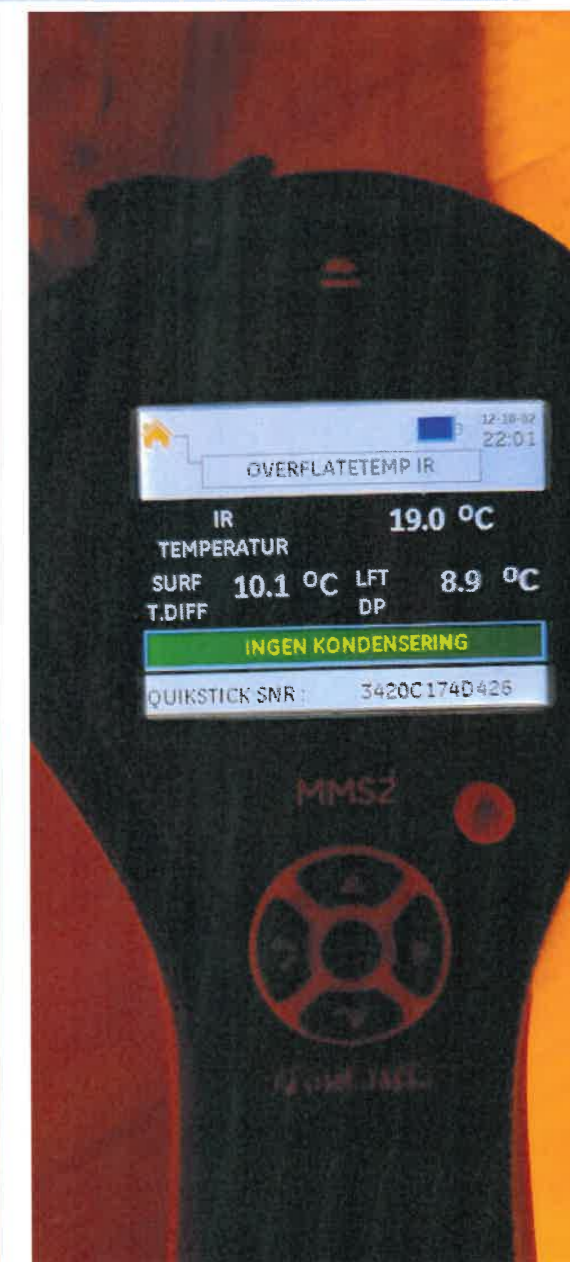
Bilde viser fuktmåler som viser ingen kondensering.

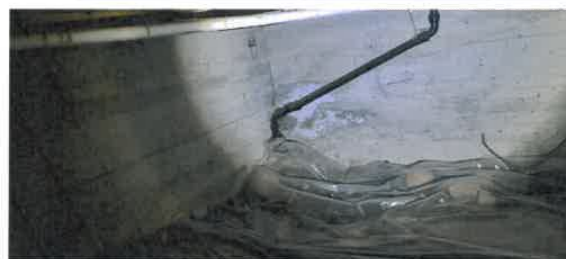
Det ble registrert kalkutslag i ytterhjørner på betongvegger som indikerer fuktighet i deler av året.

Bilde viser kalkutslag i ytterhjørner på betongvegger samt ujevnheter under plast. Isporskåler bør fjernes på vannrør; uheldig i forbindelse med brann;avgir gass..

Anbefaler at underlag jevnes tilnærmet horisontalt slik at plast ikke blir punktert, deretter monteres plast uten skader og opp på platen monteres 50mm markplate eller tilsvarende isolasjon for å hindre vanddamp fra grunn.

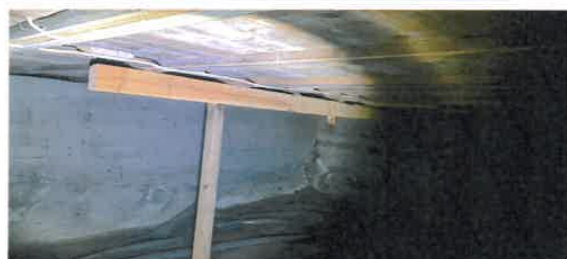
Bilde viser kalkutslag i ytterhjørner på betongvegger samt drager med understøttelse for å stabilisere bjelkelag i stue.

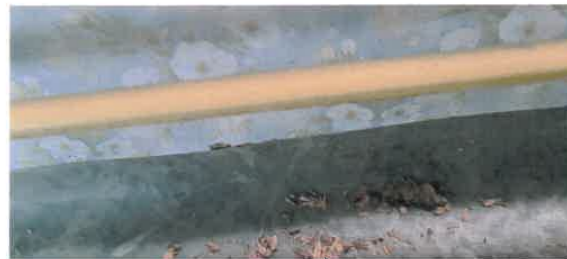
Det ble registrert råte bak respatex i bunn plate bak badekar. Uklart om det kan være skader i vegg bak baderomspanel.

Oppsmuldring/råte i bunn badromsplater med vannrør montert utenpå plater.

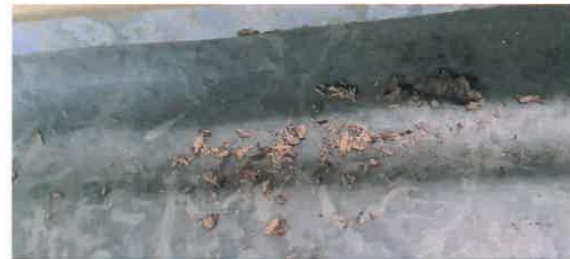
Rester fra bunn badromspånal på gulv.

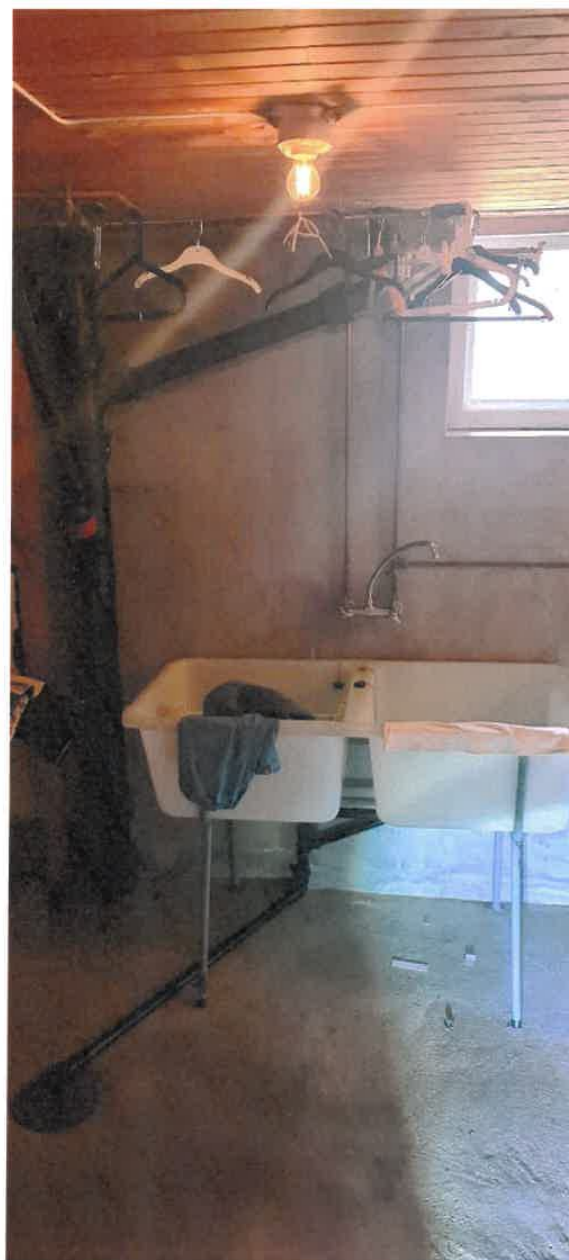
Bilde viser plasstskyllekar på stativ, merker etter fuktighet på vegg under skyllekar.

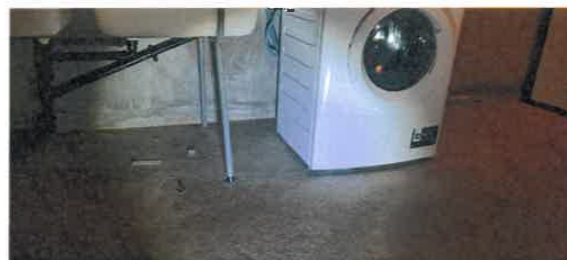
Bilde viser plasstskyllekar på stativ, merker etter fuktighet på vegg ved vaskemaski.

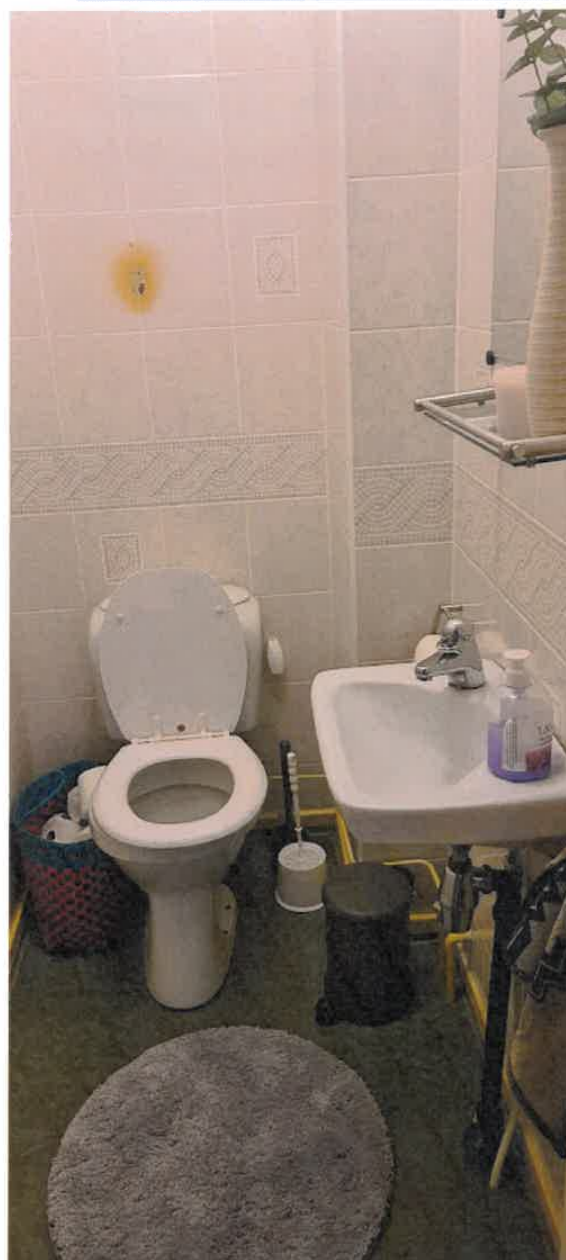
Servant på høyre side og toalett bak, hvor skade på vegg vises over toalett.

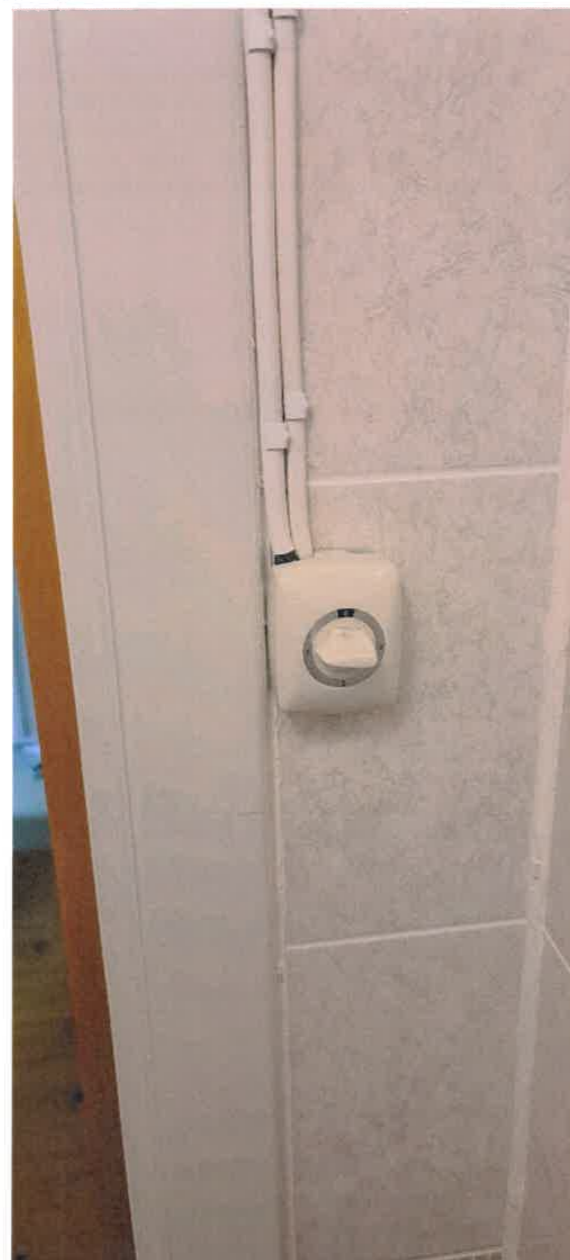
Bryter ved dør hvor kabbe på el ledning er avsluttet utenfor bryter.

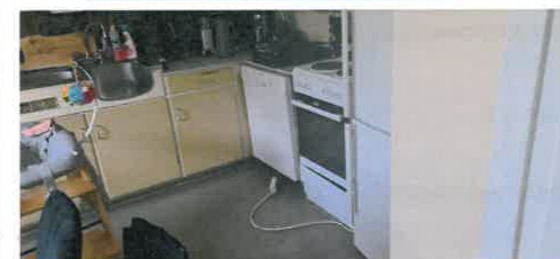
Bilde av kjøkkeninnredning hvor skjøteledning er synlig på gulv.

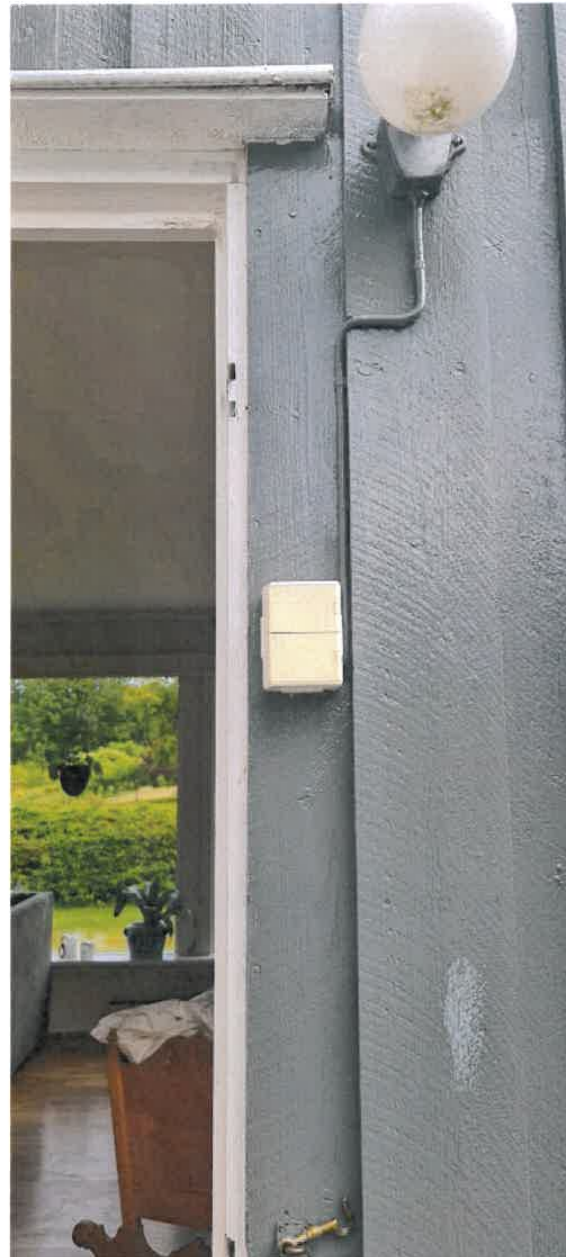
Stikkontakt ved terrassedør er feil montert; den drenerer ikke ut eventuelt fuktighet.

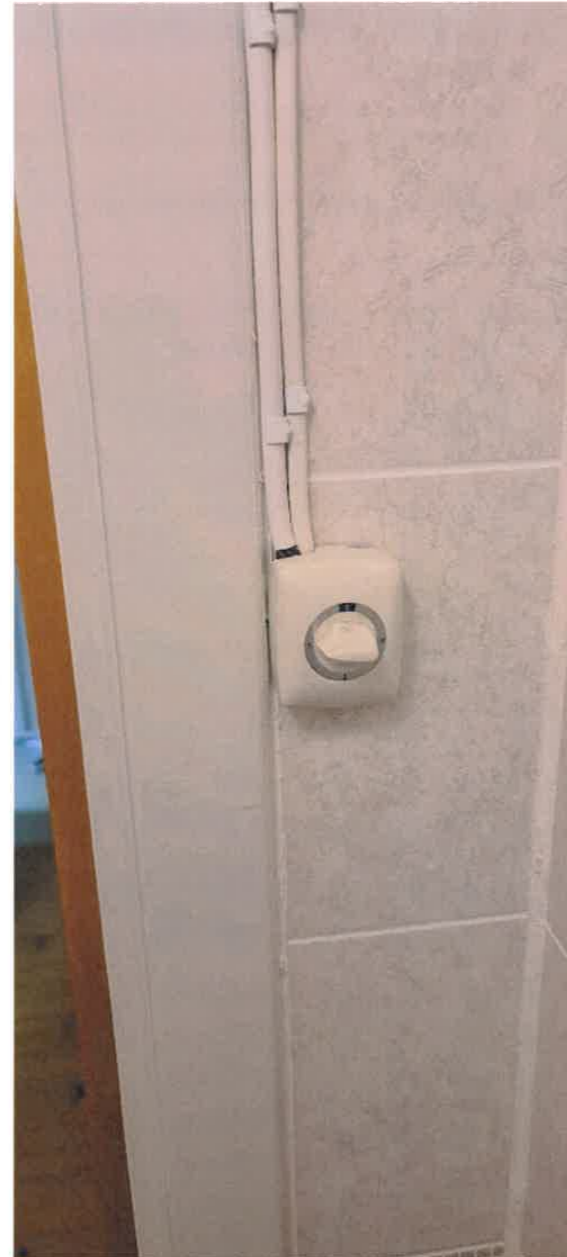
Ytterkabel på el.ledning inn i bryter er avsluttet før bryter.
