Hanserudvegen 6, 2863 VESTSIDA

**Eldre bolig med
oppgraderingsbehov - stor tomt
med stabbur og uthus - fin utsikt
mot Randsfjorden.**

Befaringsdato: 30.04.2024 Rapportdato: 09.05.2024 Oppdragsnr.: 21008-1398 Referansenummer: FN3777
Autorisert foretak: Takstcon AS Sertifisert Takstingeniør: Ole Anders Brænden Vår ref: Barbara Szajrych

Tilstandsrapport

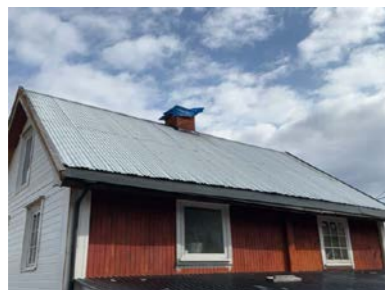
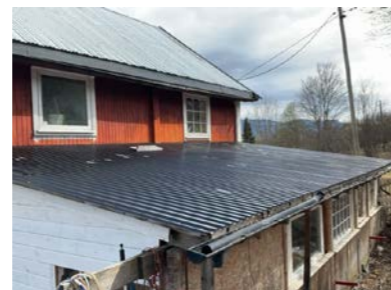
Taktekkingen har utlevd normal levetid, og er moden for utskiftning.

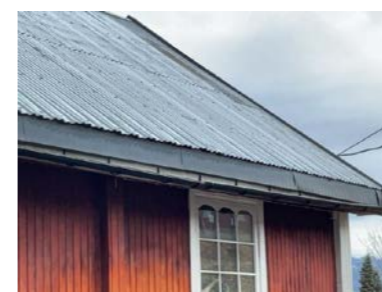
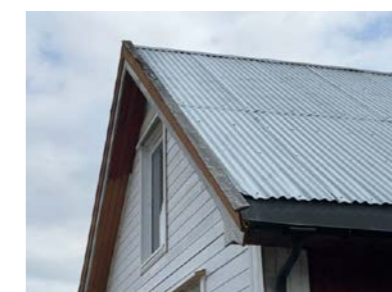
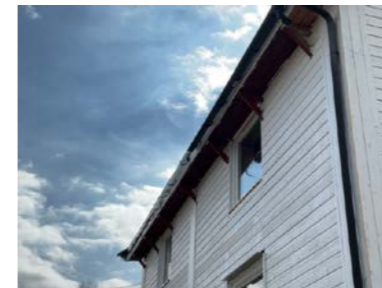
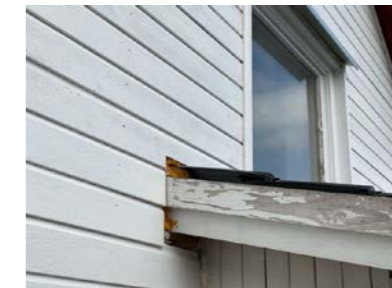
Takrenne har lekkasje enkelte steder. Takrenne mangler delvis på ene siden.

Lokal utbedring må utføres, nye takrenner bør monteres.

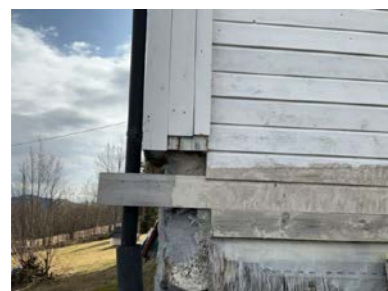
Manglende komplettering av hjørnekasse.

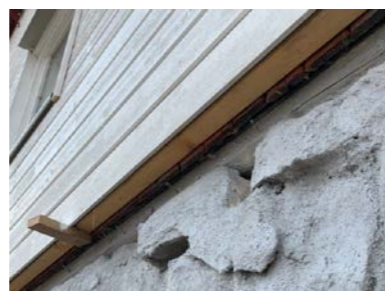
Malingsflass synlig på hjørnekasse.

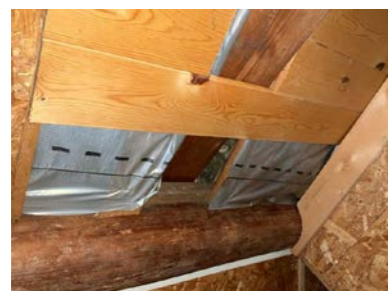
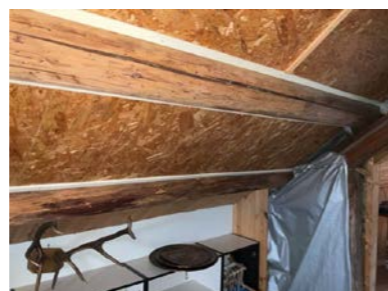
Ingen inspeksjonsmulighet av møneloft. Skrå, isolerte takflater defineres som risikokonstruksjon på grunn av erfaringsmessig høy skadefrekvens. Grunnen til at dette vurderes som risikokonstruksjoner er faren for fukt i konstruksjonene samt ising over tak. Problemene kan forårsakes av for eksempel feil oppbygning av konstruksjoner, manglende lufting m.m. Ingen diffusjonssperre montert i himling.

Det er ingen lufting i konstruksjonen. Dårlig lufting og luftlekkasjer kan erfaringsmessig gi kondensskader og isdannelser på den kalde årstida. Det er observert ufagmessig utførelse på deler av arbeid.

Lufting/ventilering bør forbedres. Ytterligere undersøkelser må foretas for å få kartlagt tilstanden og omfanget på skader. Ingen diffusjonssperre montert i himling, bør etableres sammen med rehabilitering av takkonstruksjonen.

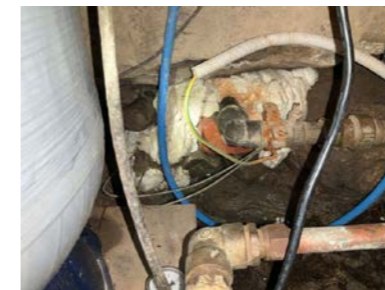
Kondens fra vannledning. Våt grunn under kobling.

Klamring av rør anbefales.

Isolere vannrør i kjeller anbefales.

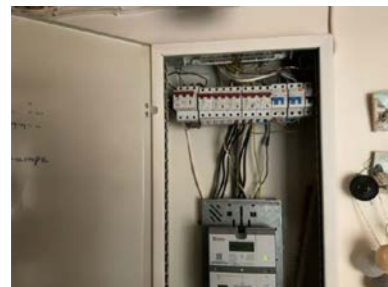
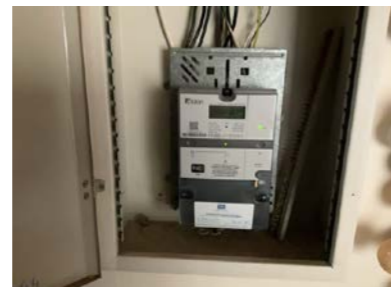
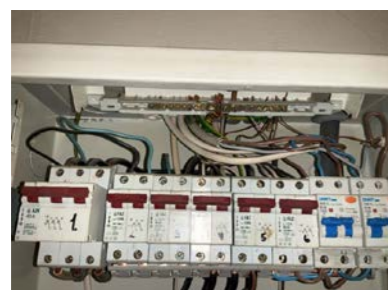
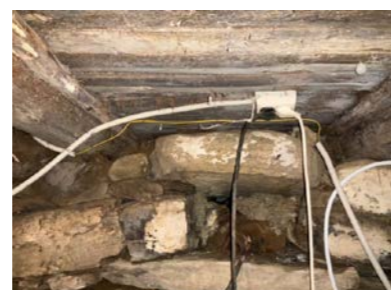
El-arbeid i kjeller fremstår med ufagmessig utførelse.

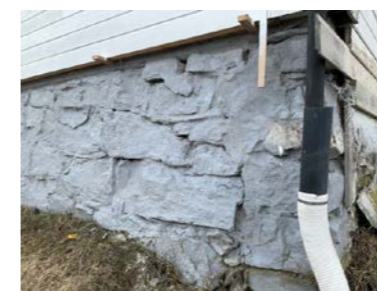
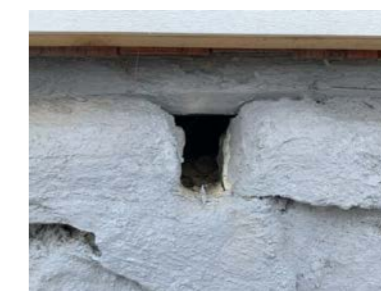
• Grunnmuren har sprekkeformasjoner.

Sprekker/riss av en slik karakter i bygninger fra denne perioden er ikke uvanlig. Anbefales å følge med videre utvikling. Det er registrert åpninger i grunnmur hvor mus kan komme inn.

Hull i grunnmur, mulig for skadedyr/mus å komme inn.

Overvåk tilstanden jevnlig. Tidspunktet for reparasjon og eventuelt når dette er nødvendig er vanskelig å si noe om. Bruken av underetasje/kjeller vil også være avgjørende.
