# Stor & familievennlig enebolig over 3 plan - Stor tomt - Fine uteplasser - Garasje - U.etg. m/inngang

Velkommen til Rikard Nordraaks vei 34!

# Tilstandsrapport

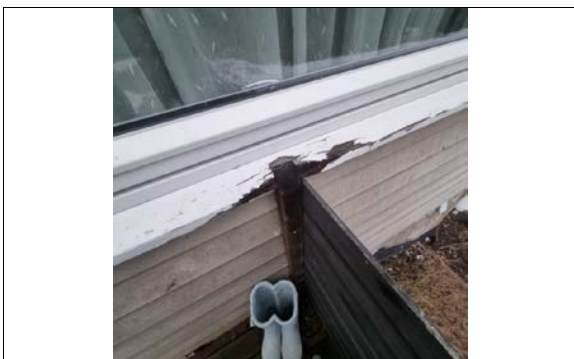
Det er registrert råteskader på vannbord.

Råteskade på vannbrett.

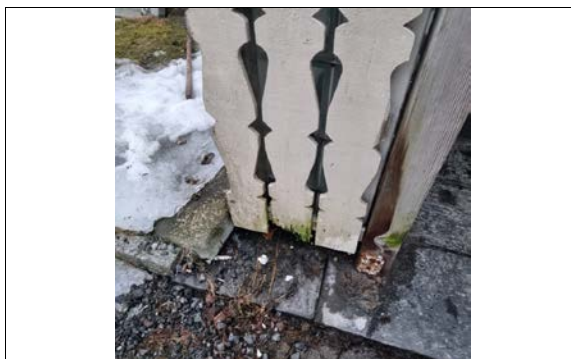
Det er påvist betydelige råteskader i bordkledningen.

**Vurdering av avvik:**  
• Det er påvist betydelige råteskader i bordkledningen.  
• Det er påvist fuktskader i veggkonstruksjonen.

Råteskade på panelbord.

Råteskadet trekledning må skiftes ut.

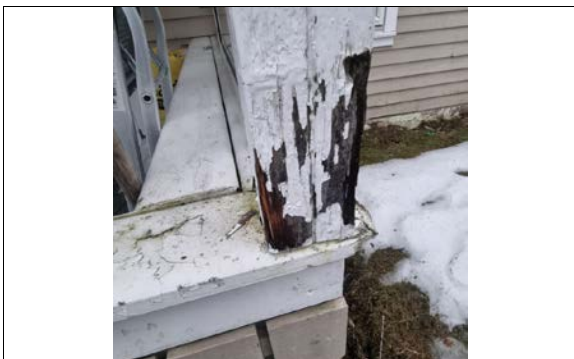
Råteskader på søyler og panelbord ved inngangspartiet til hoveddel.

Råteskade på stolpe på inngangspartiet.

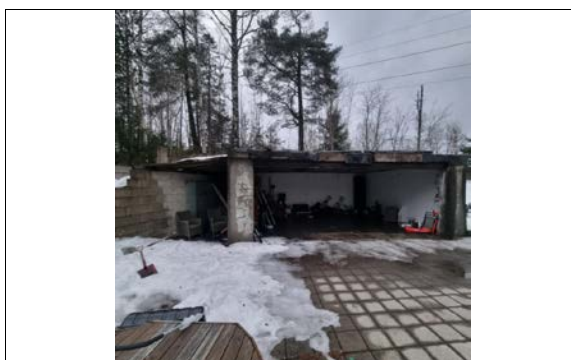
Støttemur ved garasje og mur rundt tomtegrensen har store skjevheter og sprekker. Skjev søyle ved innkjørsel.

Skjev mur ved innkjøring.

Påviste skader må utbedres.
