Salgsobjekt: Andelsleilighet  
Eierform: Andel  
Byggeår: 1919  
BRA-i/BRA Total 88/89 kvm  
Tomtstr.: 54563.7 m²  
Soverom: 0  
Antall rom: 1  
Gnr./bnr. Gnr. 128, bnr. 48  
Andelsnr.: 238  
Oppdragsnr.: 1006250112

Velkommen til Aud Schønemanns vei 15!

Befaringsdato: 10.06.2025    Rapportdato: 12.06.2025    Oppdragsnr.: 15641-25081    Referansenummer: YP1377

Foretak: Rune Kristiansen Takst AS    Takstingeniør: Rune Kristiansen    Vår ref:

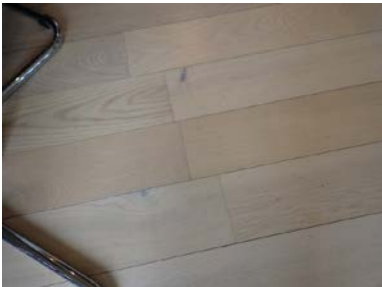
Det er registrert gyng/knirk i parkettgulv i begge etasjer.  
Det er stedvis registrert lite avstand mellom endeskjøter.

Konsekvens: Det er ingen vesentlig konsekvens, ut over at man kan kjenne gulvet "gynger" litt når man går, og det er noe knirk.  
På sikt kan dette medføre noe mer oppsprekking i gulvet.

Stedvis lite avstand mellom ende-skjørt på parkett.

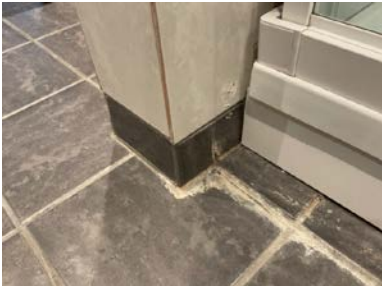
Det er stedvis noe ujevnheter på flisoverflater. Bla, ved siden av dusjkabinett.  
Arbeidene virker noe ufagmessig utført.

Konsekvens: Avvikene er i hovedsak av kosmetisk betydning.

Ujevnheter i fliser under dusjkabinett.

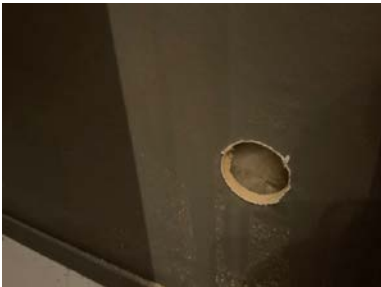
Det ble registrert at det er benyttet plastfolie inne i veggkonstriksjonen mot badet. Dette er en uheldig løsning, som utløser TG-2.

Konsekvens: Det skal i utgangspunktet ikke være plastfolie i innervegger inn mot et bad, da det kan føre til fuktskade fra fuktvandring i konstruksjonen.

Hulltaking inn mot bad.

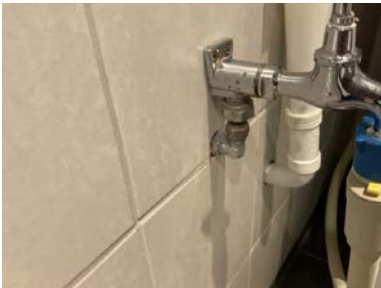
Konsekvens: Det er foreløpig ingen byggeteknisk konsekvens for dette forholdet. Det er ikke opplyst eller registrert lekkasjer, men man må være klar over rørenes alder.

Rør ført inn i vegg.

Kontroll av rør-opplegg og stoppekraner anbefales.  
I disse byggene er det ofte noen vann-rør som er ført til nabo osv.
