Aktiv Eiendomsmegling Sauda

Salgsobjekt: Enebolig
Eierform: Eiet
Byggeår: 1960
BRA-i/BRA Total 191/191 kvm
Tomtstr.: 749.3 m²
Soverom: 4
Gnr./bnr. Gnr. 35, bnr. 44
Oppdragsnr.: 1402240066

Flott, renoverert enebolig i meget attraktivt og barnevennlig område - Strøkent uteområde

ENEBOLIG

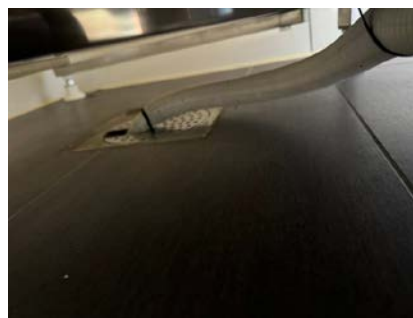
KJELLER > BAD

Sluk plassert under badekar, ingen tilgang til kontroll

Sluk under badekar kjeller
