Haugaveien 7, 7200 KYRKSÆTERØRA

**Enebolig med sentral beliggenhet i  
Haugen | Oppussingsobjekt |  
Barnevennlig boligområde | Stor  
hage | Gode solforhold**

Enebolig  
Haugaveien 7, 7200 KYRKSÆTERØRA  
HEIM kommune  
gnr. 102, bnr. 262

Befaringsdato: 28.05.2025 Rapportdato: 10.06.2025 Oppdragsnr.: 20704-1553 Referansenummer: EU1604

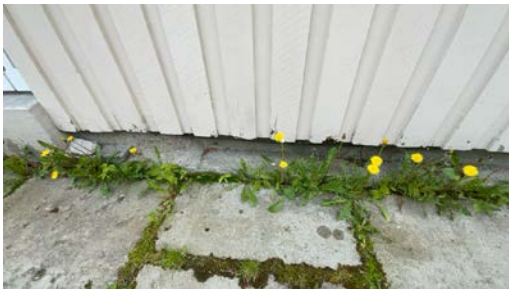
- Det er ingen eller liten lufting i nedre kant av kledning mot grunnmur.
- Det er påvist spredte råteskader i bordkledningen.
- Det er ingen musesperre i nedre kant av konstruksjon.

Synlig råteskade på kledning ved inngang

- Råteskadet trekledning må skiftes ut.

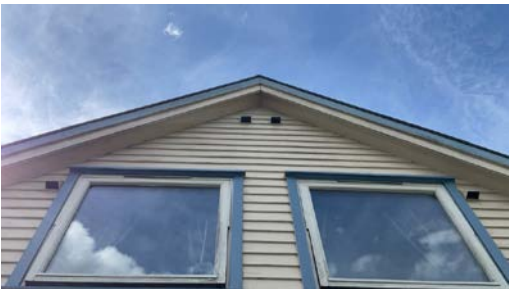
- Det er begrenset/dårlig ventilering av takkonstruksjonen.
- Det er påvist fuktskjolder i undertak/takkonstruksjon.

Ventilering av takkonstruksjon er synlig oppe på gavelvegg

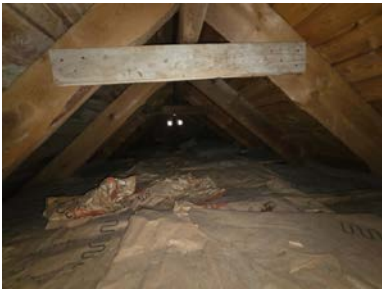
Fuktmerker er synlige på underpanel ved pipe. Ingen fukt på befaringsdagen

- Påviste fuktskjolder i undertak bør holdes under oppsikt over tid og tiltak må vurderes ut fra hvordan dette utvikler seg. Det er ikke målt forhøyde fuktverdier på befaringsdagen.

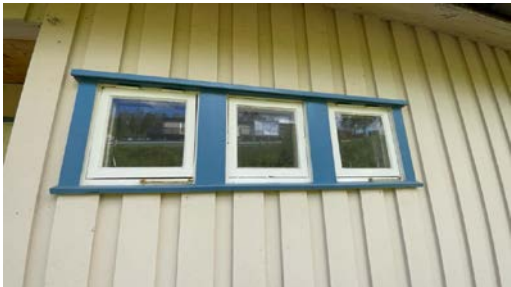
Koblede vinduer i trapperom. Sprekk i en rute utvendig som vil bli skiftet før salg/overtakelse.

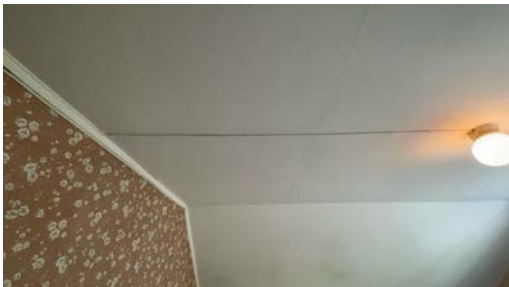
- Sprekk i plateskjøt himling på soverom 1 i 2. etasje.

Sprekk i plateskjøt himling på soverom 1 i 2. etasje

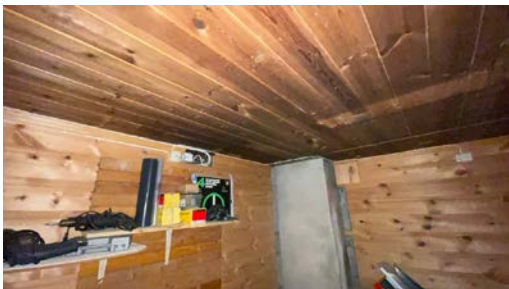
Himling i verksted er sotskadet etter brann som tidligere har vært i kjeller for lang tid siden. Hele kjelleren er bygget om i ettertid.

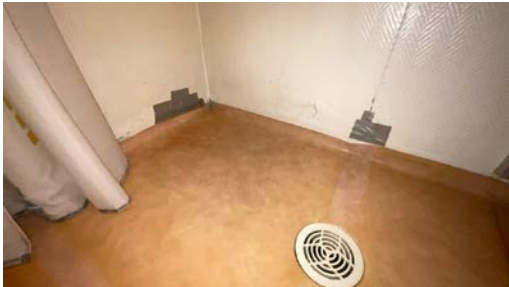
- Våtrommet må oppgraderes for å tåle normal bruk etter dagens krav.
- Det er ikke tilstrekkelig tettesjikt på bad og det er synlig skade i yttervegger ved dusj.
- Forventet levetid er nådd for overflater
- Over halvparten av forventet levetid er nådd på sanitærutstyr
- Rommet mangler tilluftsventilering ved dør
- Avtrekksvifte er tilkoblet skjøteledning

Synlig skade i vegg inne i dusj

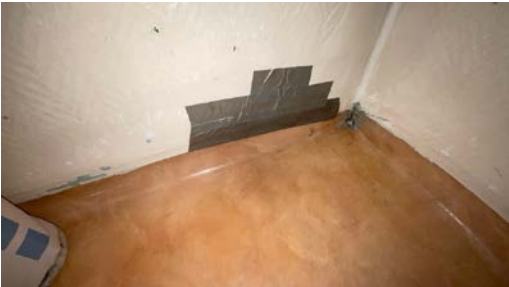
- Synlig skade i dusj og det er svikt i veggplater som tyder på råte i vegg.

Synlige skader på vegg i dusj

- Det må foretas tiltak for å lukke avviket.
- Tiltakskostnaden er satt i hovedsak på badet.

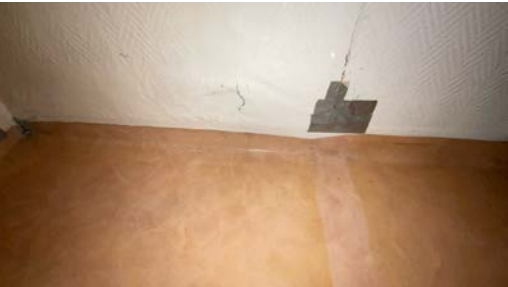
Synlige skader på vegg i dusj

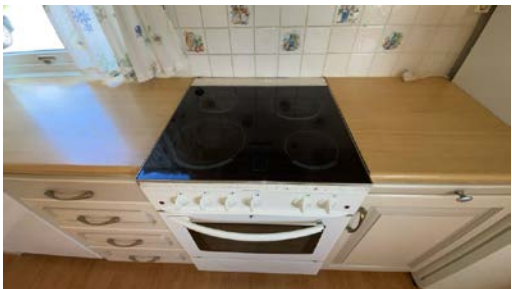
- Det er avvik:
- Over halvparten av forventet levetid er gått på kjøkkeninnredning med hvitevarer.
- Slitasje/skader på kantlist ved komfyr
- Originalt håndtak på kjøleskap er skadet og byttet ut med lærreim
- Slitasje på lakk ved keramisk topp på komfyr

Slitasje på lakk ved keramisk topp på komfyr. Skade på kantlist benkeplate

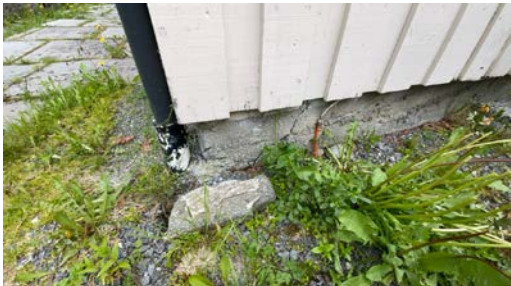
Sprekk i grunnmur mot oversiden

- Ikke behov for umiddelbare tiltak, men sprekker bør pusses, overvåkes over tid og tiltak må vurderes ut fra hvordan dette utvikler seg. Ved drenering må muren kontrolleres og tiltak må kunne påregnes.

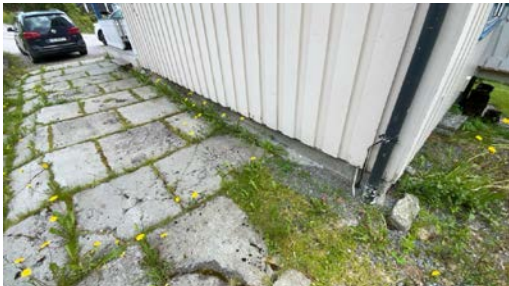
På oversiden er det synlig støpt på grunnmur

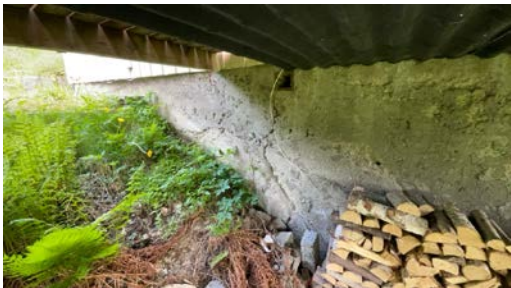
Sprekk i grunnmur på siden mot verandaen.
