Smedkåsa 26, 3830 ULEFOSS

**Romslig enebolig i rolige  
omgivelser på Ulefoss | 3 soverom

# Tilstandsrapport

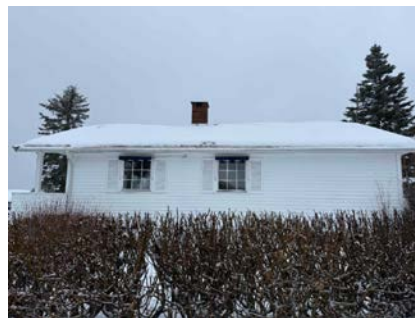
Taktekkingen er av pappshingel. Taket er besiktiget fra bakkenivå. Siden taket var dekket av snø, herunder takkonstruksjon, taktekking, beslag og skorstein, er disse kun observert fra bakkenivå, og vurderingen er derfor begrenset. Av sikkerhetsmessige hensyn er det ikke foretatt ferdsl på taket eller observasjon fra stige. Det understrekes at selv om det ikke er registrert synlige skader under befaringen, kan det foreligge forhold som ikke er avdekket uten nærmere inspeksjon. En nærmere undersøkelse av taket kan utføres av fagperson når forholdene ligger til rette for dette.

Manglende vurdering av takets tilstand medfører usikkerhet om eventuelle skader, noe som kan innebære risiko for fuktskader eller lekkasjer i underliggende bolig.

Bildet viser snødekt tak.

Det bør gjennomføres en grundigere undersøkelse av taktekkingen når taket er fritt for snø, for å avdekke eventuelle skjulte skader.

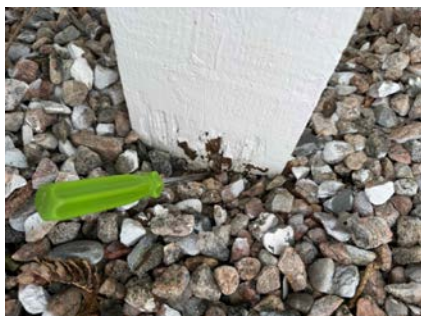
Treverk i kontakt med terreng øker risikoen for fuktopptrekk, fuktskader og redusert levetid på konstruksjonen, noe som kan føre til svekket bæreevne og behov for omfattende reparasjoner.

Bilder viser påbegynt råte i søyle.

Skadet treverk bør skiftes ut, og det må etableres tilstrekkelig klaring mellom treverk og terreng.

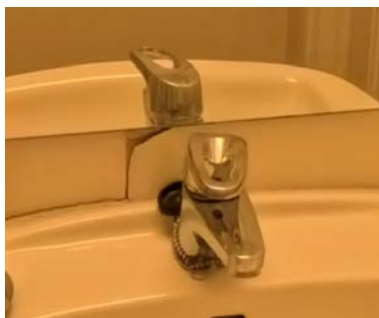
Bildet viser rift i tapetkjøt bak servant.

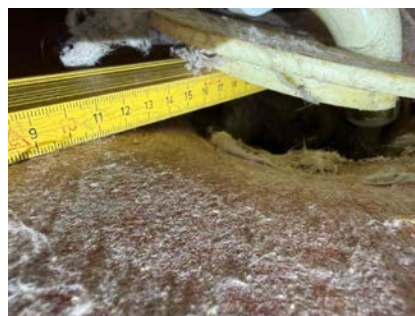
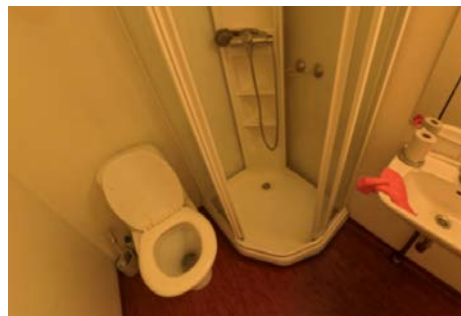
- Det er viktig å merke seg at levetiden til en membran varierer basert på kvalitet, installasjon og bruk. Eldre membraner kan bli sprø og sprekke opp, noe som fører til at de mister sin vanntettende funksjon. Dette kan resultere i vannlekkasjer gjennom vegger og gulv og fuktskader.

Bildet viser dusjkabinett "bak" toalett og servant.

Basert på slukets og tettesjiktets alder anbefales det å benytte tett dusjkabinett, slik det gjøres i dag, inntil tettesjiktet eventuelt skal skiftes. Det må vurderes tiltak for å bedre tilgangen til sluk for inspeksjon og rengjøring, for å redusere risikoen for fuktskader i konstruksjonen. Tapetskjøter som ikke er tette ved servanten bør utbedres for å hindre vanninntrengning og påfølgende fuktskader.

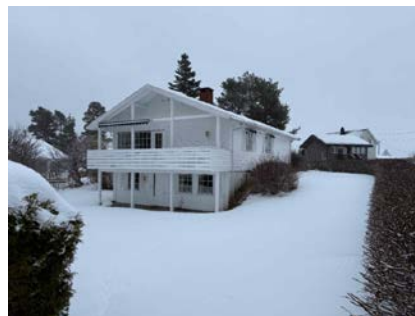
Bildet viser snødekt terreng.

- Det bør foretas nærmere undersøkelser av tomta når den er snøfri.

Det bør foretas nærmere undersøkelser av terrengforholdene når tomta er snøfri, for å avdekke eventuelle avvik som kan medføre risiko for at vann renner inn mot grunnmur, eller vannansamling som kan føre til fuktpåvirkning på bygningen.
