Gartnerveien 1, 3120 NØTTERØY

**Stor og innholdsrik teglsteinsvilla
nær Teie Torv. Mulighet for utleie
av nylig oppusset hybel i 2. Etasje!**

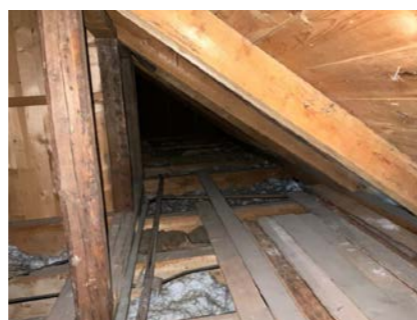
Det er ingen tegn til vesentlige skader. Observer 2. etasje og loftet over tid.

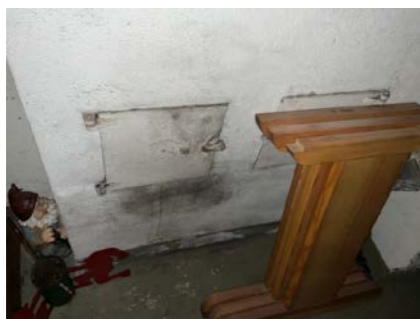
Over halvparten av forventet levetid er oppbrukt. Grunnet alder og selv om pipe og ildsted er kontrollert uten feil, kan plutselige feil og skader fremkomme. Rehabilitering kan da ofte være påregnelige tiltak.

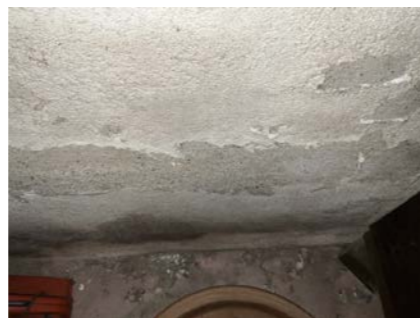
TG 2 Rom Under Terreng

Punktet må sees i sammenheng med 'Drenering'

- Det påviste fuktnivå gir grunn til å overvåke konstruksjonen jevnlig for å se utvikling over tid, og eventuelt foreta tiltak for å unngå fuktskader.

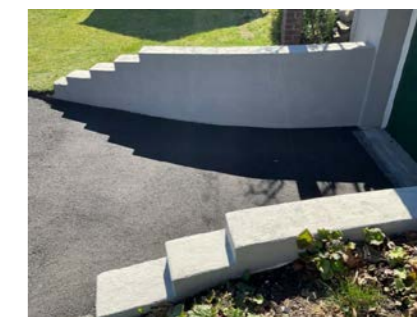
Da fallhøyden er over 50 cm settes det krav til rekkverk/sikring. Dette grunnet fare for skader ved fall fra terreng/murer. Ytterligere tiltak må vurderes av kjøper.

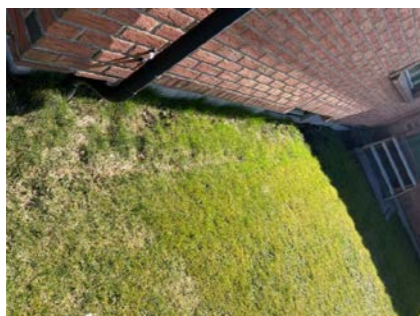
TG 2 Terrenghorhold

Det er ikke vurdert opparbeidelser på tomten. Dette medregnet gjerder og steinsatt arealer. Det er kun vesentlige avvik som kan ha vesentlig betydning for konstruksjonene som blir bemerket.

Justere terreng for å minske påtrykk av vann mot bygningskroppen.
