# Innbydende enderekkehus med familievennlig planløsning, to fine uteplasser på totalt 96m<sup>2</sup>

# Tilstandsrapport

# Andelsnummer 104

Befaringsdato: 17.09.2025

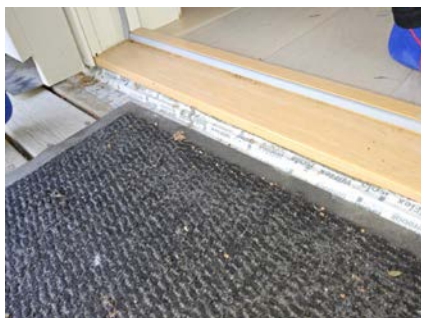
Entrédør i teak med glassfelt.  
Balkongdør i tre med tolags glass, fra 2022.

Eldre entredør har en alder som tilsier at u-verdi er høyere sammenlignet med dagens standard. Eventuell vedlikehold må påregnes med tiden.

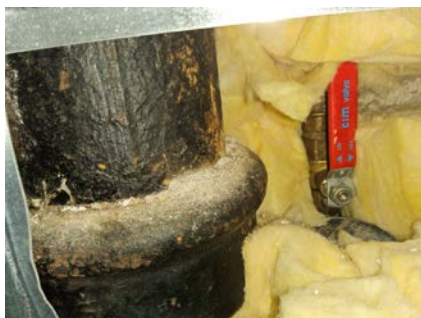
## ! TG 2 Avløpsrør

De innvendige avløpsrør består av PVC/plast, mens hovedstrekkene sannsynligvis er av soil/støpejern. Det er viktig å merke seg at kun synlige avløpsrør er vurdert, ettersom de fleste rørføringer er skjult i boligens vegger, konstruksjoner eller innkassinger.
