Røreks gate 4 C, 2316 HAMAR

STORHAMAR

Nøkkelinformasjon

Salgsobjekt: Enebolig

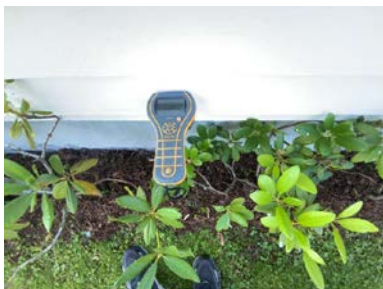
Ved enkel fuktmåling mot nord registrerte jeg tørre verdier.

Manglende lufting gir økt risiko for fuktskader i konstruksjonen. For å lukke avviket må det gjøres tiltak vedørende lufting av kledning.

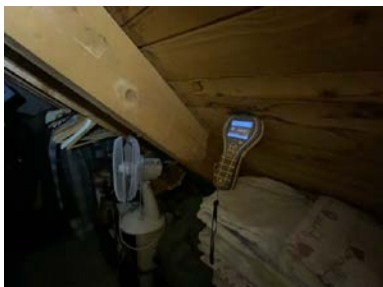
Synlige fuktmerker i tak mot øst, ved enkel fuktmåling registrerte jeg tørre verdier.

- Det må foretas tiltak for å lukke avviket.
- Lufting/ventilering bør forbedres.

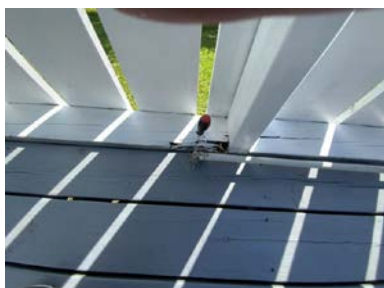
Det er registrert råteskader på rekkverk flere steder.

- Råteskadede konstruksjoner må skiftes ut.

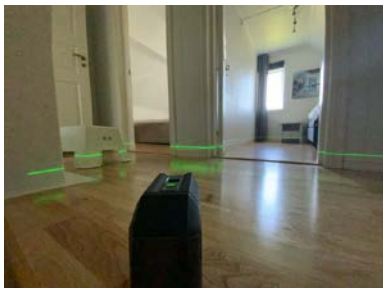
Helningsavvik på 38mm ble målt i gang 2 etg.

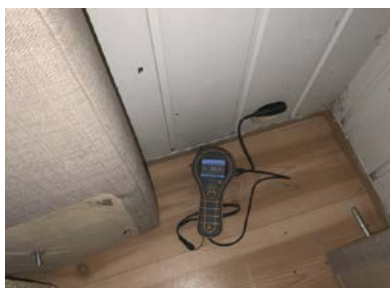
Fuktmåling ble foretatt etter hulltapping, jeg målte skadelig fukt.

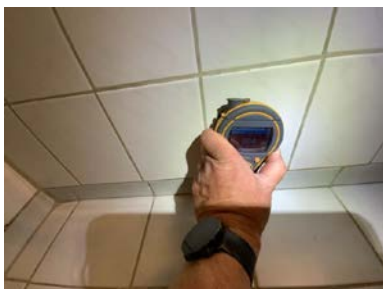
Sprekk og bom på fliser i dusjområde.

- Overflater må utbedres eller skiftes.

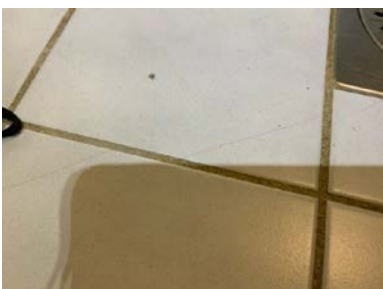
Sprekker i fliser på bad.

- Slike riss/sprekker kan indikere bakenforliggende fuktskader, og konstruksjonen bør observeres jevnlig for å vurdere utvikling.
- Det må foretas utbedring av fallforhold.

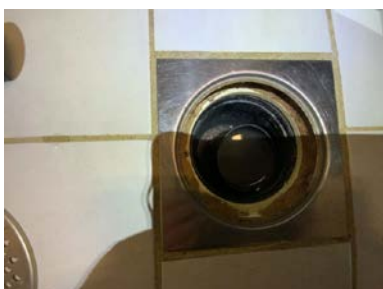
Ikke synlig membran i sluk.

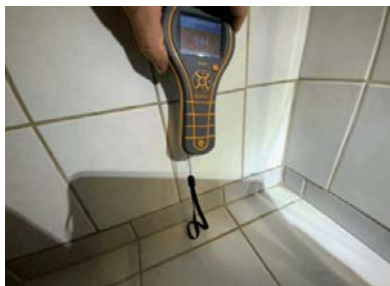
Ved bruk av fuktindikator registrerte jeg unormale verdier på utsatte steder

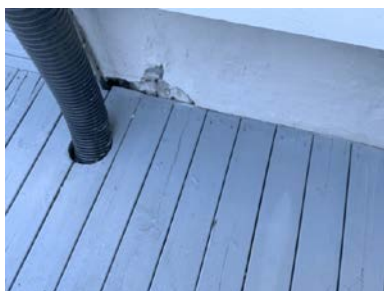
Avskalling og sprekke i mur mot vest.

- Det må foretas lokal utbedring.
