Røreks gate 4 C, 2316 HAMAR

Nøkkelinformasjon

Salgsobjekt: Enebolig

Tilstandsrapport

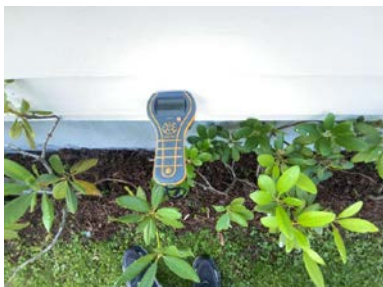
* Utvendig > Veggkonstruksjon: Det er ingen eller liten lufting i nedre kant av kledning mot grunnmur. Eldre trevegger kan erfaringsmessig ha skjulte skader, spesielt over grunnmuren og under vinduer. Ved enkel fuktmåling registrerte jeg tørre verdier. Lufting av kledningen er ikke iht. dagens anbefalte løsning, men heller ikke dårligere enn normal løsning ved husets byggeår. Nyere kledning er lagt utenpå gammel.

Ved enkel fuktmåling mot nord registrerte jeg tørre verdier.

Manglende lufting gir økt risiko for fuktskader i konstruksjonen. For å lukke avviket må det gjøres tiltak vedørende lufting av kledning.

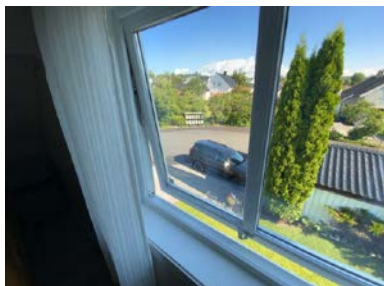
* Utvendig > Vinduer: Det er påvist avvik rundt innsetningsdetaljer. Det er påvist noen glassruter som er punktert eller sprukne.

Vindu i 2 etg har punktert glass.

- Vinduer med punkterte/sprukne glass må påregnes skiftes ut, enten hele vinduet eller kun selve glassene.

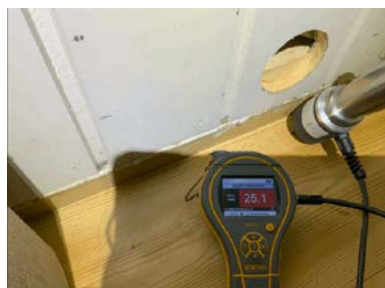
* Innvendig > Rom Under Terreng: Det er gjennom hulltaking påvist høyt fuktnivå inne i trekonstruksjonen i hulltakingen, men ikke påvist fuktskader i dette området. Høy luftfuktighet kan over tid føre til muggvekst eller sverting av materialer. Samtidig kan materialer og konstruksjoner bli ødelagt. Det er gjennom målinger påvist høyt fuktnivå i trevegger i underetg./kjeller, det er derfor ikke foretatt hulltaking. Det er påvist fuktighet i oppforet tregulv i underetg./kjeller, og det er derfor ikke foretatt hulltaking. Oppforet gulv under terreng er å betrakte som en risikokonstruksjon, det vil si en

Fuktmåling ble foretatt, jeg målte skadelig fukt i tilfarergulv i kjellerstue

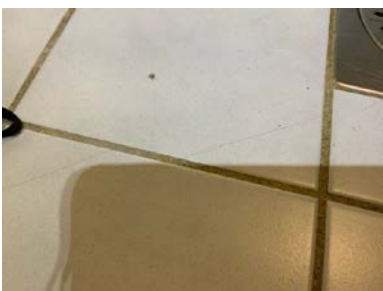
* Våtrom > Kjeller > Bad > Overflater Gulv: Det er påvist at flisfuger har riss/sprekker. Det er påvist avvik i fallforhold til sluk i forhold til krav i forskrift på byggetidspunktet.

Bom i fliser registrert (hulrom under fliser). Sprekker i fliser. Fallforhold har avvik i forhold til referansenivå. Det gjøres oppmerksom på at våtrommet er vurdert ut fra kravene som gjaldt da det ble bygget og dagens krav. Tilstandsgrad gitt pga. nevnte forhold.

Sprekker i fliser på bad.

- Slike riss/sprekker kan indikere bakenforliggende fuktskader, og konstruksjonen bør observeres jevnlig for å vurdere utvikling.
- Det må foretas utbedring av fallforhold.

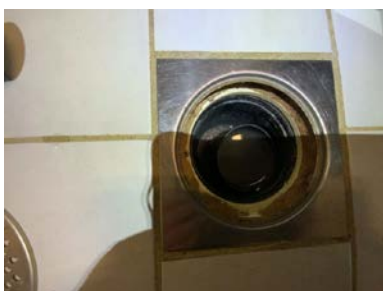
* Våtrom > Kjeller > Bad > Sluk, membran og tettesjikt: Det er påvist mangelfull/feil utførelse rundt rørgjennomføringer e.l. som gir fare for fukt i konstruksjonen i våtsone. Mer enn halvparten av forventet brukstid er passert på membranløsningen. Det er ikke tilfredsstillende membran/tettesjikt på våtrommet. Dusjing direkte på vegg/gulv gir økt belastning på konstruksjon. Gulvet og veggene har ikke membran og tilfredsstillende krav til våtrom. Tilstandsgrad gitt pga. nevnte forhold.

Ikke synlig membran i sluk.

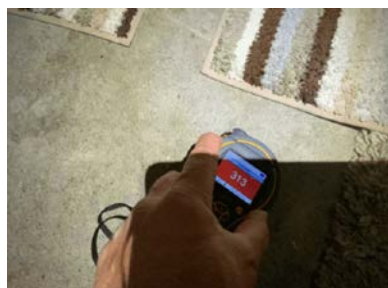
* Våtrom > Kjeller > Vaskerom > Generell: Våtrommet må oppgraderes for å tåle normal bruk etter dagens krav. Gjør oppmerksom på at rommet ikke har membran. Dette er ikke en unormal løsning på denne type bolig, men det må bemerkes at rommet ikke er utført som et våtrom. Det er blant annet avvik på membran, ventilasjon og fall. Det gjøres oppmerksom på at våtrommet er vurdert ut fra kravene som gjaldt da det ble bygget og dagens krav. Våtrommet er gitt en samlet vurdering på grunn av en tilstand som gjør at våtrommet ikke tåler dagens normale bruk. Forhold rundt overflater, gulv, sluk, membran/tettesjikt, sanitærutstyr og ventilasjon er allikevel vurdert slik det skal i forskriften, men under samme punkt. Tilstandsgrad gitt pga. nevnte forhold.

Vaskerom i kjeller er ikke utført med membran.

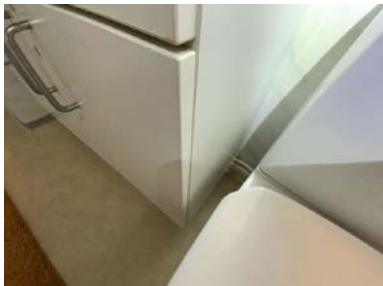
Fuktskader på nedre del av innredning.
