Bjerkholtet 9, 8618 MO I RANA

**Enebolig med 3 soverom som har
usjenerende beliggenhet, fin utsikt
og lang solgang!**

Befaringsdato: 28.08.2025 Rapportdato: 08.09.2025 Oppdragsnr.: 10865-1392 Referansenummer: SO7540

Tilstandsrapport

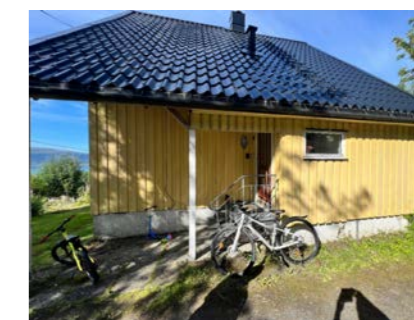
! TG 2 Veggkonstruksjon

Veggene har bindingsverkskonstruksjon fra byggeår. Fasade/kledning har stående bordkledning.

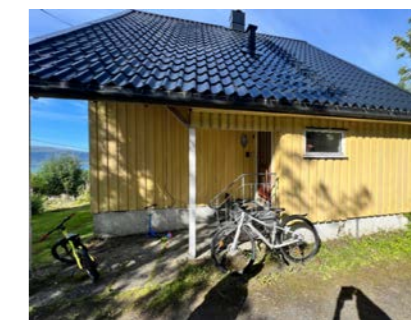
TG 2 Balkonger, terrasser og rom under balkonger

Liten luftebalkong med tilkomst fra gang på loftet.
Balkong har stekket metallgulv og rekkverk med liggende trykkimp.bord.

- Tiltak:
Må fuges mellom dørkarmen og beslaget under døren.

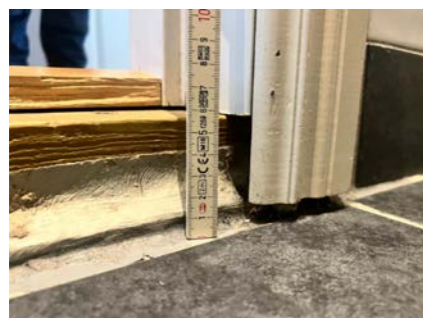
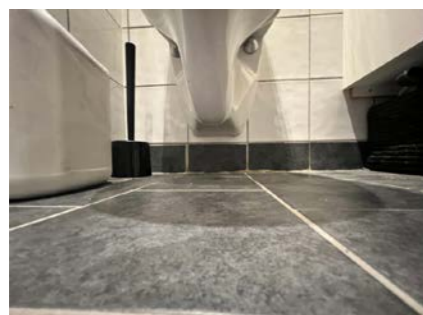
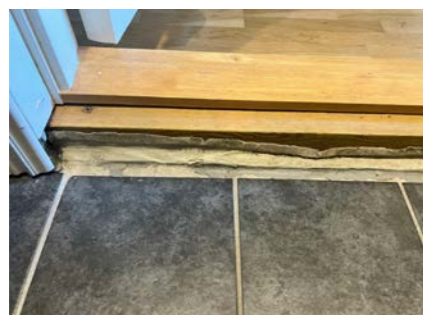
LOFT > BAD/VASKEROM

TG 2 Sluk, membran og tettesjikt

- Det er viktig å merke seg at levetiden til en membran varierer basert på kvalitet, installasjon og bruk. Eldre membraner kan bli sprø og sprekke opp, noe som fører til at de mister sin vanntettende funksjon. Dette kan resultere i vannlekkasjer gjennom vegger og gulv og fuktskader.

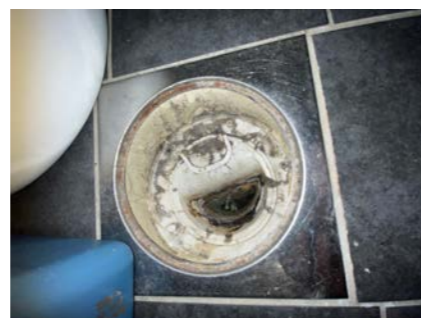
LOFT > BAD/VASKEROM

TG 2 Sanitærutstyr og innredning

- Uten dreneringsløsning/lekkasjesikring kan lekkasjer pågå over lang tid uten å bli oppdaget. Dette kan føre til omfattende fuktskader i omkringliggende byggematerialer.
- Riss er vanligvis overfladiske skader i servantens overflate eller glasur. Konsekvensene av riss er hovedsakelig kosmetiske.

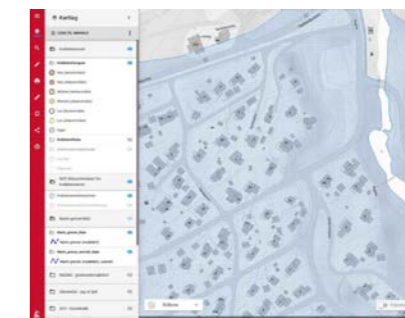
TG 2 Utvendige vann- og avløpsledninger

Utvendige avløpsrør er av plast i flg. eier. Skiftet av forrige eier. Det er offentlig avløp via private stikkledninger. Utvendige vannledninger er av ukjent type. Det er offentlig vannforsyning via private stikkledninger.

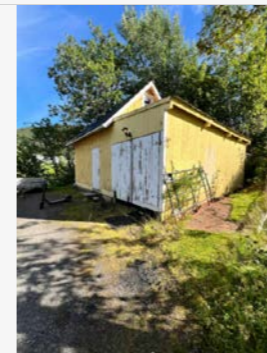
Garasje/uthus

Bygningsmassen har et stort etterslep på vedlikeholdssiden.
