Velkommen til Ammerudveien 168 - et flott og velholdt rekkehus rett ved marka!

Ammerudveien 168
1. Etasje

Tilstandsrapport

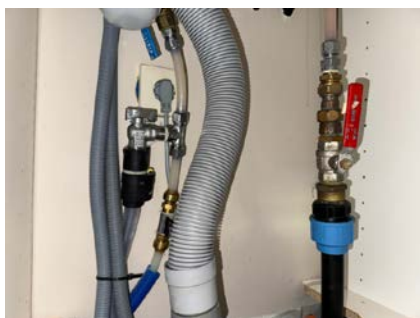
Vannledninger: Mer enn halvparten av forventet brukstid er passert på innvendige vannledninger. Tiltak: Det er ikke behov for utbedringstiltak siden anlegget fungerer i dag, men ut ifra alder kan skader plutselig oppstå på eldre anlegg.

Stoppekran.

- Det er ikke behov for utbedringstiltak siden anlegget fungerer i dag, men ut ifra alder kan skader plutselig oppstå på eldre anlegg.
