Velkommen til Ammerudveien 168 - et flott og velholdt rekkehus rett ved marka!

Ammerudveien 168
1. Etasje

Tilstandsrapport

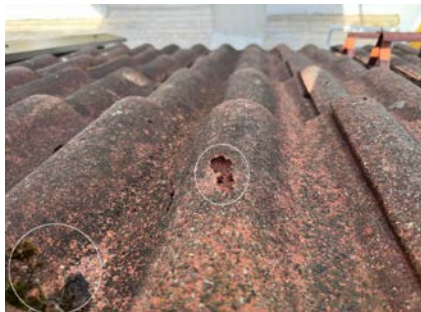
Når takteking og undertak begynner å bli gamle, øker risikoen for lekkasjer. Tiltak på konstruksjonene anbefales før dette oppstår.

Grop i stein.

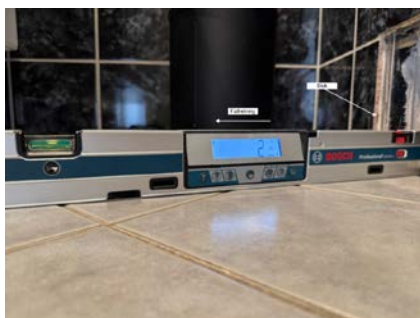
2. ETASJE > BAD

Måling av fall

- Det må foretas utbedring av fallforhold.

Utbedring av påviste avvik bør vurderes opp mot rehabilitering av hele rommet. (Gitt alder på membran etc.).

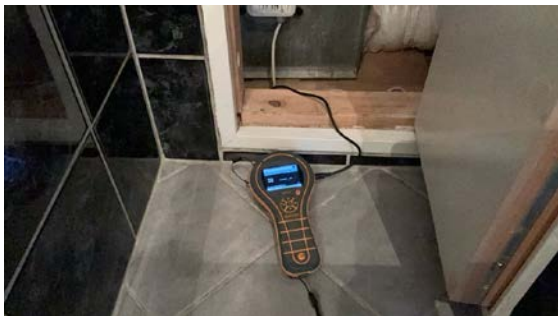
Det er utført fuktmåling, sett og luktet etter fukt/misfarging i kryprom bak badekaret. Fuktmåling er utført med pigger og Protimeter MMS 3 i treverk. Det er ikke avdekket misfarging eller merkbar fukt.

TG er satt på selve fuktmålingen. Punktet bør ses opp mot punktet om sluk, membran og tettesjikt. Alder på badet, manglende informasjon om utførelse etc. kan gi indikasjoner på at tiltak likevel anbefales.

Fuktmåling i hulrom i veggen bak badekaret.

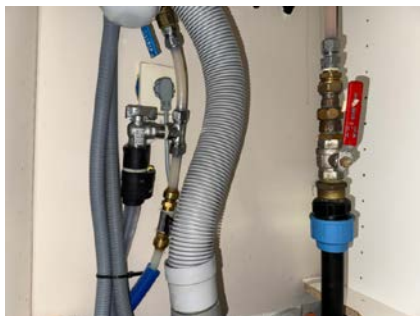
Stoppekran.

- Det er ikke behov for utbedringstiltak siden anlegget fungerer i dag, men ut ifra alder kan skader plutselig oppstå på eldre anlegg.
