Rossmovegen 112, 7353 BØRSA

# Velkommen til Rossmovegen 112!

| Tilstandsrapport ..... | 47 |

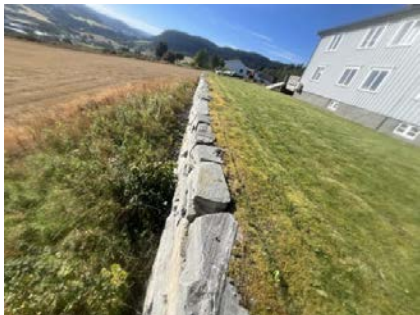
## 6.4 Støttemur

| Støttemur oppført i skiferstein rundt 2014 av tidligere eier. | |
| Ingen tegn til skader med behov for tiltak. Det er over 3 meter til bakken fra topp støttemur og rekkverk er påkrevd. | |

| For å lukke avviket må rekkverk etableres i forhold til dagens krav. | |

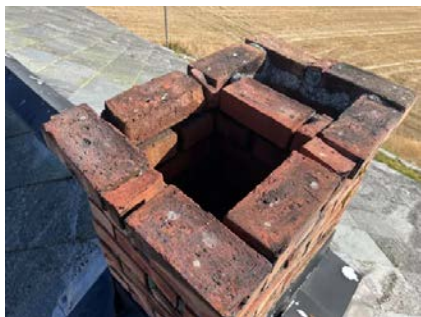
## 6.15 Ildsted/Skorstein

| Type pipe | Tegl |
|---|---|
| Det er etablert to teglsteinspiper. Kun en pipe er i bruk. | |
| Det blir registrert at fuger er forvitret og pipa har slitte overflater over tak. Videre gjøres det oppmerksom på at det ikke er etablert topp på heldekkende pipebeslag. Det er ikke påbud med pipehatt på skorsteinen, men uten pipehatt vil vann og fuktighet kunne trenge ned i pipen og forkorte skorsteinens levetid. Anbefales etablert. | |

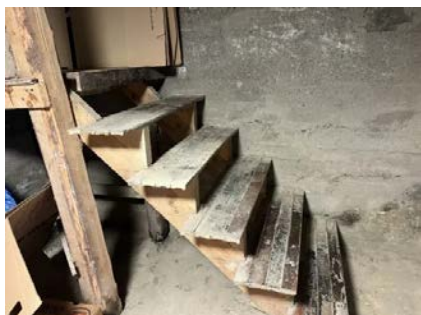
## 6.18 Trapp

Innvendig trapp til 2. etasjen er en lukket tretrapp. Innvendig trapp ned til kjeller er en åpen tretrapp.

Det mangler delvis rekkverk i begge trapper. Videre gjøres det oppmerksom på at trapp ned til kjeller har synlige slitasjeskader.

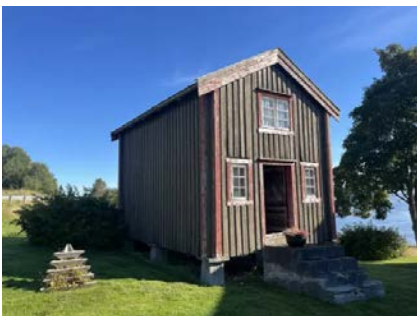
**6.27 Øvrig: Stabbur**

Stabburet er fundamentert på pilarer av betong. Veggkonstruksjon i tømmer, utvendig kledd med stående trepanel. Taket har saltaksform, tekket med skifer. Vinduer med koblet glass.

Bygget har et etterslep på vedlikehold på blant annet utvendige overflater/ trapper, samt noe skjevheter. Det vil være behov for flere utbedringer, følgelig i forhold til eget krav til standard/ funksjonalitet. Bygget er ikke videre vurdert.
