Finnestadveien 431, 1880 EIDSBERG

**Eidsberg - Innholdsrik enebolig  
med stor solrik tomt og idyllisk  
beliggenhet.**

Befaringsdato: 06.08.2024

Rapportdato: 19.08.2024

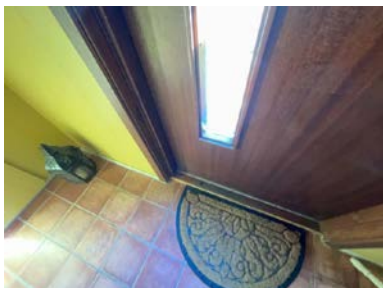
## **TG 3** Dører - kjeller

Dør til kjeller.

- Lokal utbedring/utskifting av fukt/råteskadet treverk.

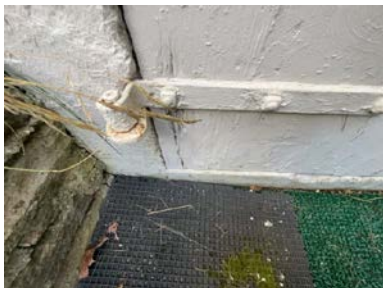
## **TG 2** Balkonger, terrasser og rom under balkonger

Veranda på 23 m<sup>2</sup>, vendt mot syd og vest, med tilgang fra hage og stue. Av materialer er det benyttet helsveiset membran, og det er brukt malt trevirke på rekkverket. Videre er det montert markise på veggen.

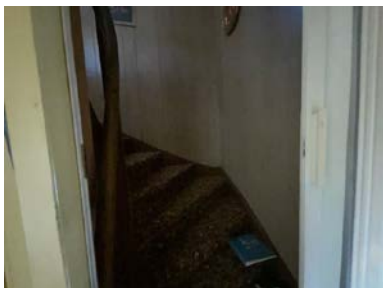
## TG 2 Innvendige dører

Innvendig har boligen glatte dører (eldre).

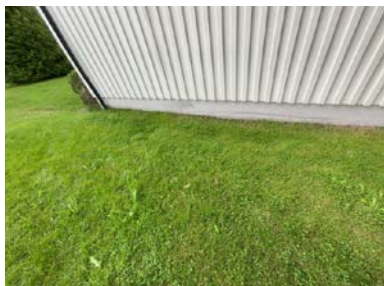
## **TG 2** Utvendige vann- og avløpsledninger

Utvendige avløpsrør er av plast og keramiske rør, fra byggeåret og 1995.  
Utvendige vannledninger er av plast (PEL), fra 1995.  
Det er offentlig avløp via private stikkledninger.  
Det er offentlig vannforsyning via private stikkledninger.
