Mælan 61, 7374 RØROS

**Rekkehus med flott  
endebeliggenhet på Mælan. Fin  
utsikt og gode solforhold.  
Nyere og romslig garasje!**

## Tilstandsrapport Eierskifte

Boligtype: Rekkehus  
Byggeår: 1978  
BRA: 75 m<sup>2</sup>  
BRA-i: 75 m<sup>2</sup>

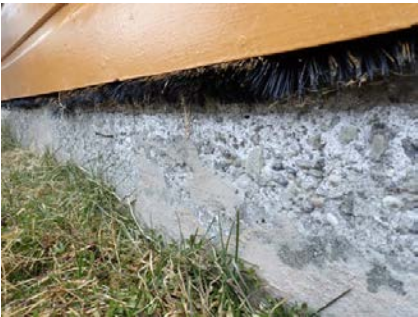
6.2 Grunnmur og fundament: Støpt plate på mark

| -Det registreres ingen skader, men det er noe slitt/avskallet puss og litt misfarging av saltutslag på grunnmuren. | |

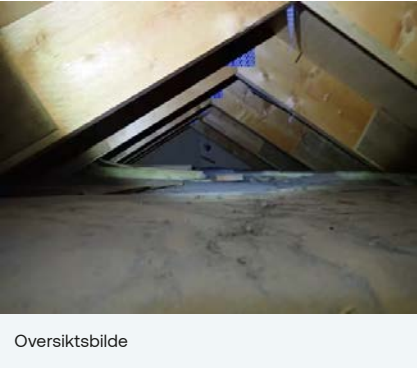
6.7 Loft (konstruksjonsoppbygging): Kaldloft/møneloft

| -Det registreres noen skjolder og mindre fuktmerker. Dette vurderes ikke å være aktivt, og kommer mest sannsynlig fra gammelt av.<br>-Det er blitt registrert litt muselort, men ikke av omfattende grad. Ved forrige takst er det registrert samme forhold, og at det er lagt ut urørt musegift. Utvendig er det etablert musebørste oppunder relevant kledning. IF forsikring kontrollerte også for noen år tilbake at dette var gammel muselort. Med bakgrunn i opplysninger og utførte tiltak er det ikke pågående museaktivitet.<br>-På grunn av at loftet er kontrollert fra luken ble ikke isolasjonen løftet på, slik at det ikke er kontrollert eventuelle forhold som har oppstått her som følge av museaktiviteten. | |

| -Det anbefales å etablere adkomstluker til kneloft om mulig. Inspeksjonsmulighet i disse rommene anbefales etablert på generelt grunnlag, da de kan være påkjent av fukt og/eller skadedyr. | |

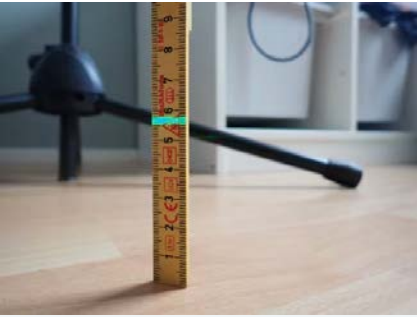
6.13 Etasjeskille og gulv på grunn

Måling i soverom. Referansenivå laser = 4 cm.

| Måling i 1. etasje<br>Det ble målt med laser i stue, kjøkken og gang. I stue og kjøkken registreres en total høydeforskjell på ca. 21 mm over rommets lengde, men avviket starter et sted mellom stue og kjøkkendelen. | |
| Måling i loftsetasje:<br>Det ble målt med laser i begge soverom. I begge rommene er det påvist lokalt avvik innenfor 2 meters avstand ut mot midten av rommene på ca. 16 mm. | |

| Oppsummering av etasjeskille og gulv på grunn | TG-2 |
|---|---|
| <div>-Det knirker i gulvet foran døråpningen mellom gang og kjøkken.</div> <div>-Gulvet i gangen ligger noe lavere enn gulvene ellers i etasjen. Dette er godt merkbart mot kjøkken og vindfang. Dette gir TG 2 iht. krav i standarden NS 3600.</div> <div>-Med bruk av nivelleringslaser ble det registrert lokale avvik innenfor 2 meter på mellom 10 og 20 mm. Dette er registrert i begge soverom i loftsetasjen ved målinger på ca. 16 mm innenfor 2 meters avstand.</div> <div>-Med bruk av nivelleringslaser ble det registrert totale avvik mellom 15 og 30 mm. Dette er registrert i begge soverom i loftsetasjen, samt i stue og kjøkken (i rommets lengde fra stue og inn til kjøkken). Målinger i soverommene viser ca. 16 mm, mens måling i stue og kjøkken viser ca. 21 mm.</div> <div>TG 2 på grunn av påviste forhold. Ingen tegn på svikt.</div> | |

| Oppsummering av etasjeskille og gulv på grunn | TG-2 |
|---|---|
| <div>Anbefalte tiltak / ytterligere undersøkelser anbefales</div> <div>-For å få tilstandsgrad 0 eller 1 må skjevheter og høydeforskjeller rettes opp. Det vil imidlertid sjelden være økonomisk rasjonelt som et enkeltstående tiltak i en bolig som dette. Dersom boligen en gang skal renoveres kan man vurdere slike tiltak.</div> | |

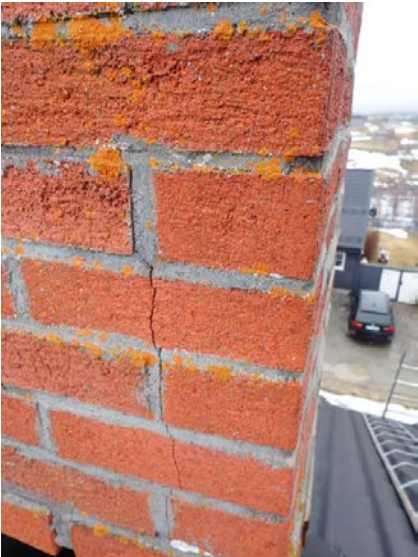
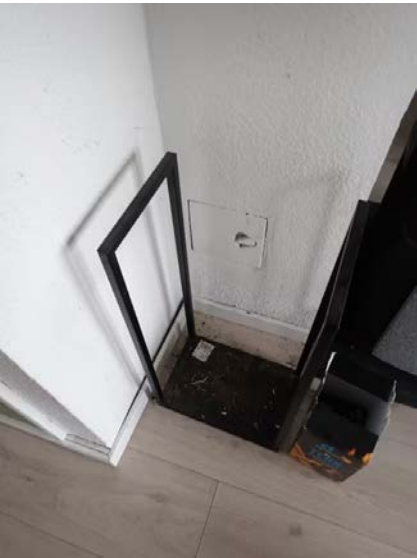
6.14 Ildsted/Skorstein

| Andre forhold |
|---|
| I 1983 fikk Joga skjerpede oppstillingsvilkår med krav om 100mm avstand til brennbart virke ettersom man innså at en eventuell oppsprekking mot brennbart virke kunne medføre økt risiko for brann. |
| Mer inngående kamerakontroll for å avdekke eventuelle sprekker vil bli gjennomført i løpet av sommer 2025. |

| Oppsummering av ildsted/skorstein | TG-3 |
|---|---|
| <div>-Det registreres utbulning i overflaten på pipe i gang på loft. Dette kan ligge i pusslaget, og tyder på at dette kan ha mistet litt vedheft. Ikke av omfattende grad.</div> <div>-Avstand mellom sotluke og brennbart materiale på gulv er for liten. Det er krav til 30 cm avstand foran ilegget på ovnen.</div> <div>-Det er kort avstand mellom sotluke og brennbart materiale på gulv.</div> <div>-Det blir registrert sprekker i pipe over tak. Bør undersøkes nærmere, da pipa er forblendet og at det er usikkerhet rundt hvor omfattende sprekken er inn i selve pipa.</div> <div>-Det er også litt mosegroing i pipemur over tak.</div> <div>-Branttilsyn den 23-04-2025 avdekte avvik: Pipa er av en type som gjør at det er krav til 100 mm avstand til brennbart virke rundt pipa, ettersom man har sett at en eventuell oppsprekking mot brennbart virke kunne medføre økt risiko for brann. Det skal gjennomføres kamerakontroll i pipa i løpet av sommer 2025.</div> <div>TG 3 på grunn av kort avstand mellom sotluke og gulv, samt påvist avvik ved tilsyn.</div> <div>TG 2 settes for resterende forhold.</div> | |

- For å lukke avvik på loft må pussen utbedres.
- Det må etableres større plate på gulv foran vedovn.
- Det bør legges inn sotlukestein i sotluke for å omgå krav til avstand mot brennbart materiale. (Det er gitt frist til 14-05-2025 for avviket).
- Det kan være behov for å utbedre sprekker i pipe over tak. Anbefales å undersøke nærmere med tanke på omfang.
- Rengjøring av pipemur over tak vurderes etter behov.
- Tiltak angående pipe plassert nære brennbart virke bør vurdes ytterligere av Røros Brann- og Feiervesen.
- Kostnadsestimatet er satt for nærmere undersøkelser av pipe.

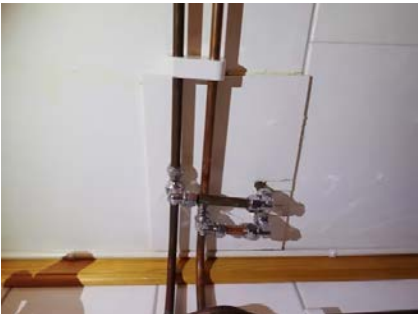
Lapping i himling

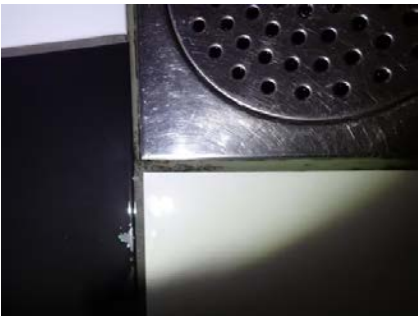
Misfarget og sprukket silikon

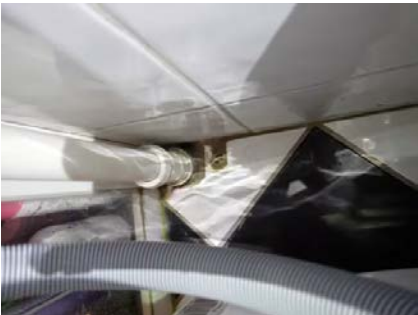
- Membranen tyder på å være limt på toppen av sluket. Dette er feil utførelse og en usikker løsning som kan medføre lekkasjer. Membran skal føres under klemring i sluk.
- Sluket vurderes å ikke være skiftet ved renovering i 2011, og kan dermed ha nådd en alder med usikker restlevetid.
- Rørføringer i gulv har usikker tetthet, da membranen rundt rørene ikke er ført tilstrekkelig høyt over gulv. Silikonfugemasse kan krympe over tid, og erstatter ikke membran/mansjett.
- Rørføringer i gulv i dusjsonen gir en risiko for personskade på grunn av at de er kappet over gulv og stikker dermed opp.

Utførelse ved rørføringer

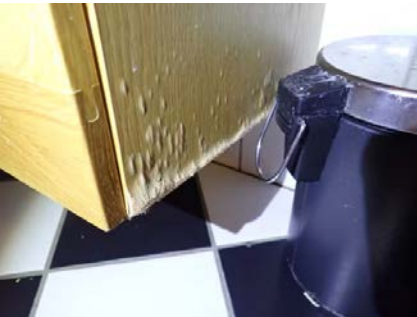
- Sidefronten på servantskapet mot dusjen har stedvis skader/svelling som følge av fuktsøl eller fuktig luft.

Skader i servantskap

- Skapet fungerer, men utskifting må til for å lukke avviket.
