**Espeland: Stor fritidseiendom med  
jakt og fallrettigheter med gode  
inntekter! Ca. 330 dekar totalt!**

# Tilstandsrapport

gnr. 92, bnr. 2

Befaringsdato: 29.09.2025

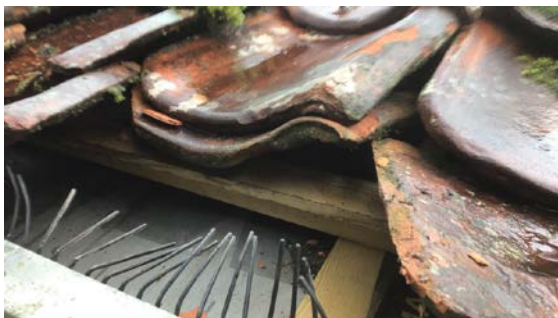
- Det er avvik:  
-Takstein av eldre årgang med knekte stein og stedvis mose belagt som har passert forventet levetid på taktekingen

Nyere lekter og papp

- Tiltak:  
-Utskifting av må påregnes  
-Mose bør fjernes fra taksteinen for å unngå unødvendig for belastning. Jevnlige vedlikehold av takstein vil kunne bidra til at brukstiden kan forlenges noe.  
-Konsekvens av gamle takstein er at disse kan lekke gir økt risiko for at det kan medføre fuktskader i underliggende konstruksjoner

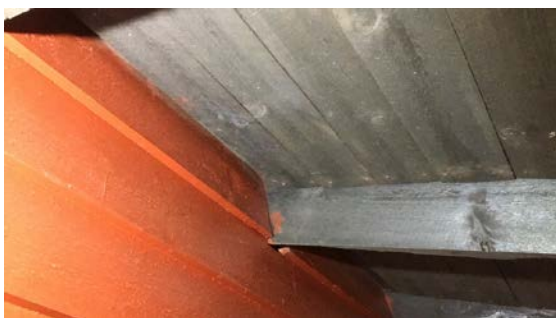
Mangler luftespalte mellom yttertak og kledning

Det bør etableres bedre lufting av takkonstruksjonen.

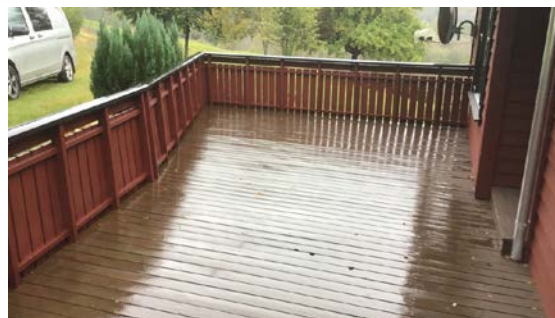
Rekkverk av tre fra terrasse har høyde som er lavere enn dagens krav til rekkverkshøyder.  
Rekkverk er blitt oppført med høyden etter byggeårets krav.  
For å gjøre rekkverk mer sikker mot fall/fallskader, bør rekkverket forhøyes.

For at rekkverkene skal ha god sikring mot fall, anbefales det at det gjøres høyere og i tråd med dagens krav til rekkverkshøyde på 1 m.  
Det er imidlertid ikke noe krav om slik forhøyning, da rekkverket ble opprinnelig oppført før nåværende krav ble gjort gjeldende.  
Konsekvens av lavt rekkverk på balkonger er at dette gir økt risiko for fall og fallskader

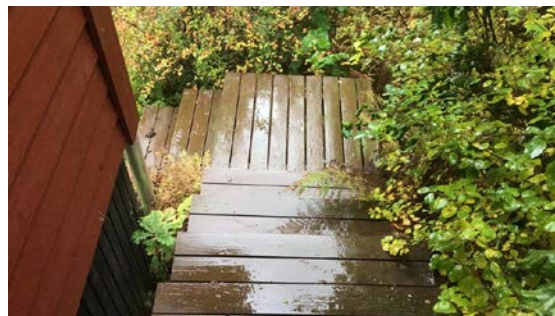
Avvik: · Det er ikke montert rekkverk.

## ! TG 3 Utvendige trapper

Utvendig tre trapp langs hytta

- Rekkverk må monteres for å lukke avviket.

Kostnadsestimat: Under 10 000

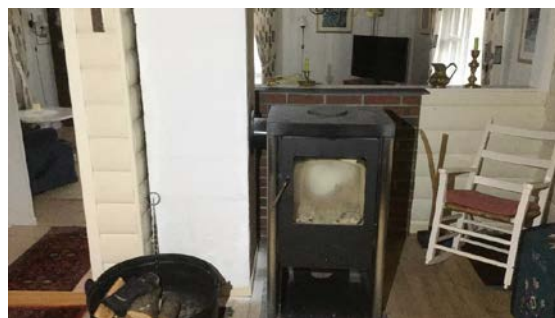
Avvik: · Ildfast plate mangler på gulvet under sotluke/feieluke på pipe.

- Det anbefales å montere ildfast plate under luker på pipe.

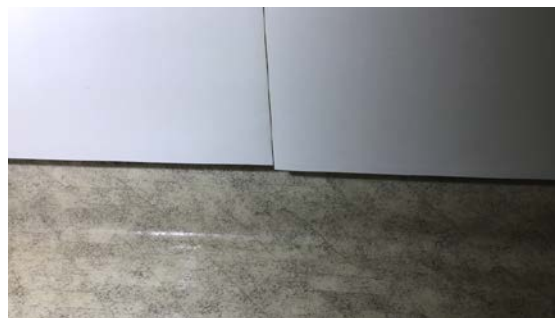
Avvik: · Våtromsplater er ikke montert fagmessig.

- Dersom våtromsplatene ikke er montert fagmessig, kan dette medføre utettheter som øker risikoen for fuktinntrengning bak platene. Over tid kan dette føre til oppfukning av tilstøtende konstruksjoner, noe som kan resultere i råteskader, muggvekst og eventuelle lekkasjer.
- Gjennomføre ytterligere undersøkelser og foreta utbedring.

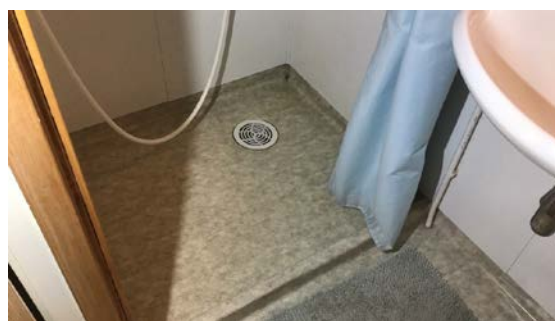
## 1 TG 2 Overflater Gulv

Eventuelt lekkasje vann fra utstyr utenfor dusj sone vil ikke ha en naturlig vei til sluket.

Dette kan føre til at vann samler seg på gulvet og potensielt renner ut av rommet eller trenger inn i konstruksjonen.

Oppkant inn til dusj/sluk

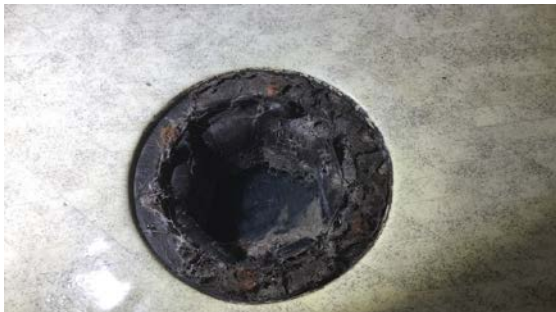
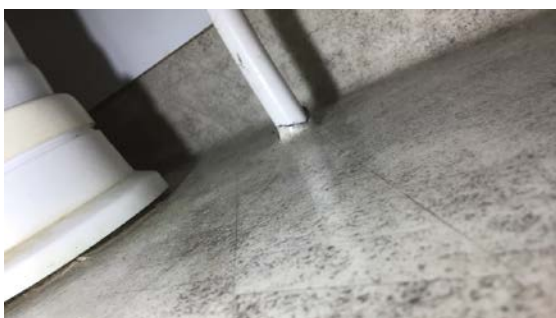
- Utettheter i tettesjiktet på våtrommet kan føre til fuktskader i bakenforliggende konstruksjoner dersom det ikke blir foretatt tiltak på våtrommets tettesjikt.

Kostnadsestimat: 50 000 - 100 000

Utetthet i belegg rund rør

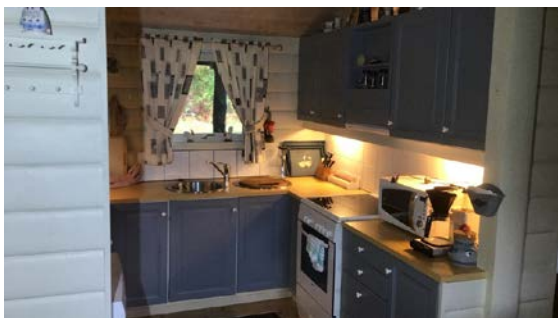
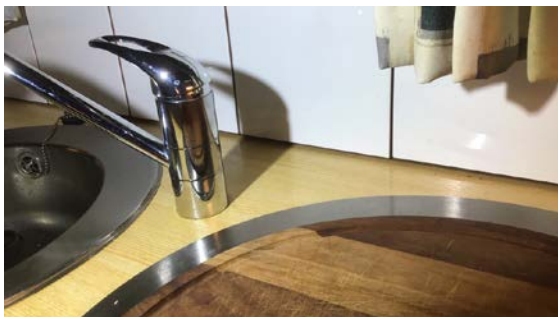
**Kjøkken > Etasje > Stue/kjøkken > Overflater og innredning** [Gå til side](#)  
Det er avvik:  
-Utette fuger over vask og utett mellom benkeplate og flis som vil øke faren for fuktinntrengning inn mot veggplate  
-Lokalt noe slitasje merker

Utette fuger over vas

- Lokalt tiltak bør gjøres
