Erling Maulands veg 49, 2216 ROVERUD

# Tilstandsrapport

Befaringsdato: 04.08.2025

Rapportdato: 08.08.2025

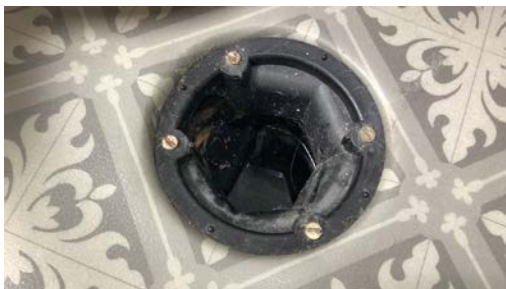
Plastsluk, og vinylbelegg er synlig ført under slukets klemring.

- Overvåk tilstanden jevnlig. For å få tilstandsgrad 0 eller 1 må slukløsningen skiftes ut og sannsynligvis må også membransjiktet skiftes/utbedres. Det er imidlertid vanskelig å si noe om tidspunktet for når dette er nødvendig.
- Sluket må sjekkes og rengjøres jevnlig.

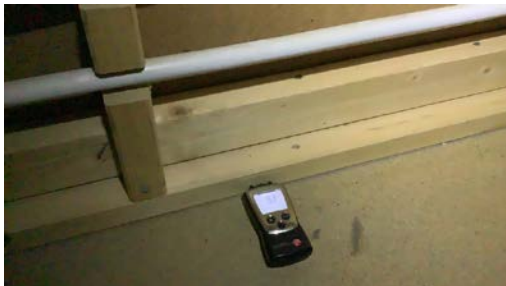
Fuktmåling er foretatt uten å påvise unormale forhold. Fuktmåling er foretatt i åpen bunnsvill på kneloft bak badekar. Fuktkvotemåling (vekt%) i konstruksjonen ble målt til 9.

Fuktmåling, og det måles tørt.

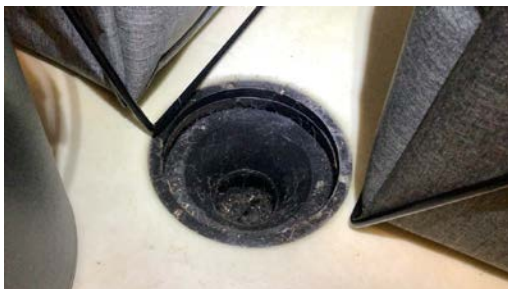
Plastsluk på gulv, og vinylbelegget er ført under slukets klemring.

- Sluket må sjekkes og rengjøres jevnlig.
- Det er viktig å merke seg at levetiden til en membran varierer basert på kvalitet, installasjon og bruk. Eldre membraner kan bli sprø og sprekke opp, noe som fører til at de mister sin vanntettende funksjon. Dette kan resultere i vannlekkasjer gjennom vegger og gulv og fuktskader.

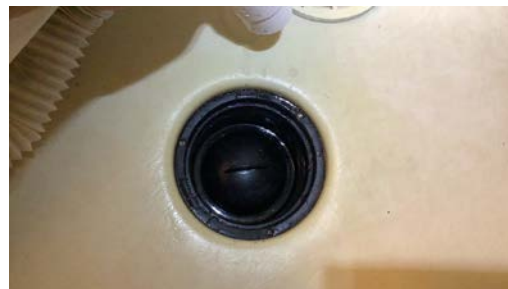
Plastsluk under dusjkabinett, og vinylbelegg er ført under slukets klemring.

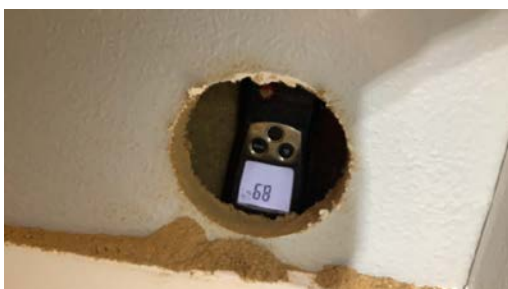
Hulltaking er foretatt uten å påvise unormale forhold. Hulltaking er foretatt i toalettrom bak dusjkabinett. Fuktkvotemåling (vekt%) i konstruksjonen ble målt til 9.

Hulltaking, og det måles tørt.

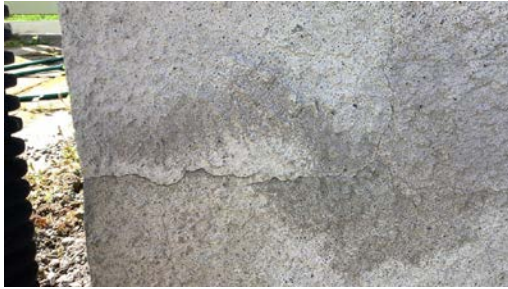
- Det er registrert skråriss som er symptom på setninger.

Skråriss er påvist på bod.

Skråriss i ringmur.

- Lokal utbedring må utføres.

Utvendig forsegling av riss og sprekker for å forhindre frostspreng, og følg med på eventuell utvikling.

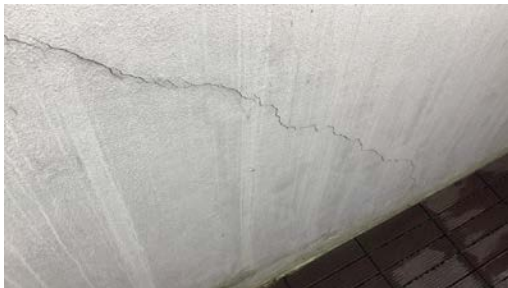
- Det er påvist mindre sprekker og/eller skjevheter i muren.

Skråriss i forstøtningsmur.

- Lokal utbedring må utføres.

Utvendig forsegling av riss og sprekker for å forhindre frostspreng, og følg med på eventuell utvikling.
