Vestre Fikkan 11, 7944 INDRE NÆRØY

**Godt vedlikehold enebolig med  
tomt på 1 mål**

# Tilstandsrapport

Befaringsdato: 13.08.2024

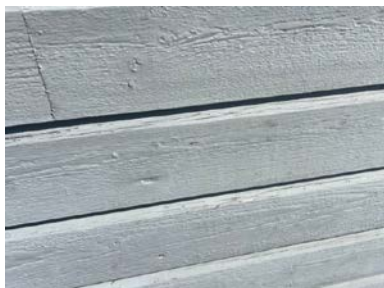
Vegg mot vest med noe slitasje på maling og mindre sprekkdannelser i overflate

Mindre slitasje kledning på vegg mot vest

Påregnes noe maling av spesielt vegg mot vest for å begrense slitasje og opprettholdelse av levetid på kledning

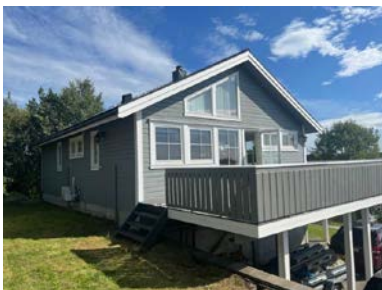
- Rekkverket er for lavt i forhold til dagens krav til rekkverkshøyder.
- Det er avvik:

- Rekkverk må monteres for å lukke avviket.

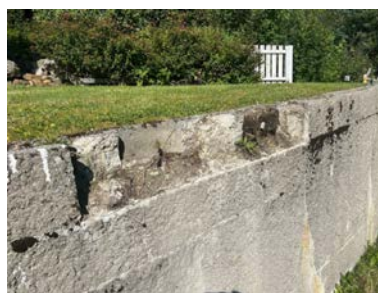
Det er påvist større sprekker og/eller skjevheter i muren.

Opplyses av kunde at det oppsto skader på rekkverk og deler av mur under uværet

Ingunn 01.02.24. Rekkverk ble da revet ned samt at det oppsto skader på deler av øvre

mur. Ellers er det en del oppsprekking og skjevheter oppstått over tid trolig grunnet

jordpress/ frostsprenging.

Må påregnes oppgradering av mur for å hindre at den på sikt kan rase ut samt nytt rekkverk grunnet sikkerhet ved større høyde fra bakke til topp mur.
