Østre Gjesåsveg 612, 2280 GJESÅSEN

**Svært idyllisk småbruk like ved Gjesåssjøen! Sjarmerende enebolig fra ca. 1800, låve, veksthus, stabbur og nydelig hage.**

Befaringsdato: 23.05.2025

# Tilstandsrapport

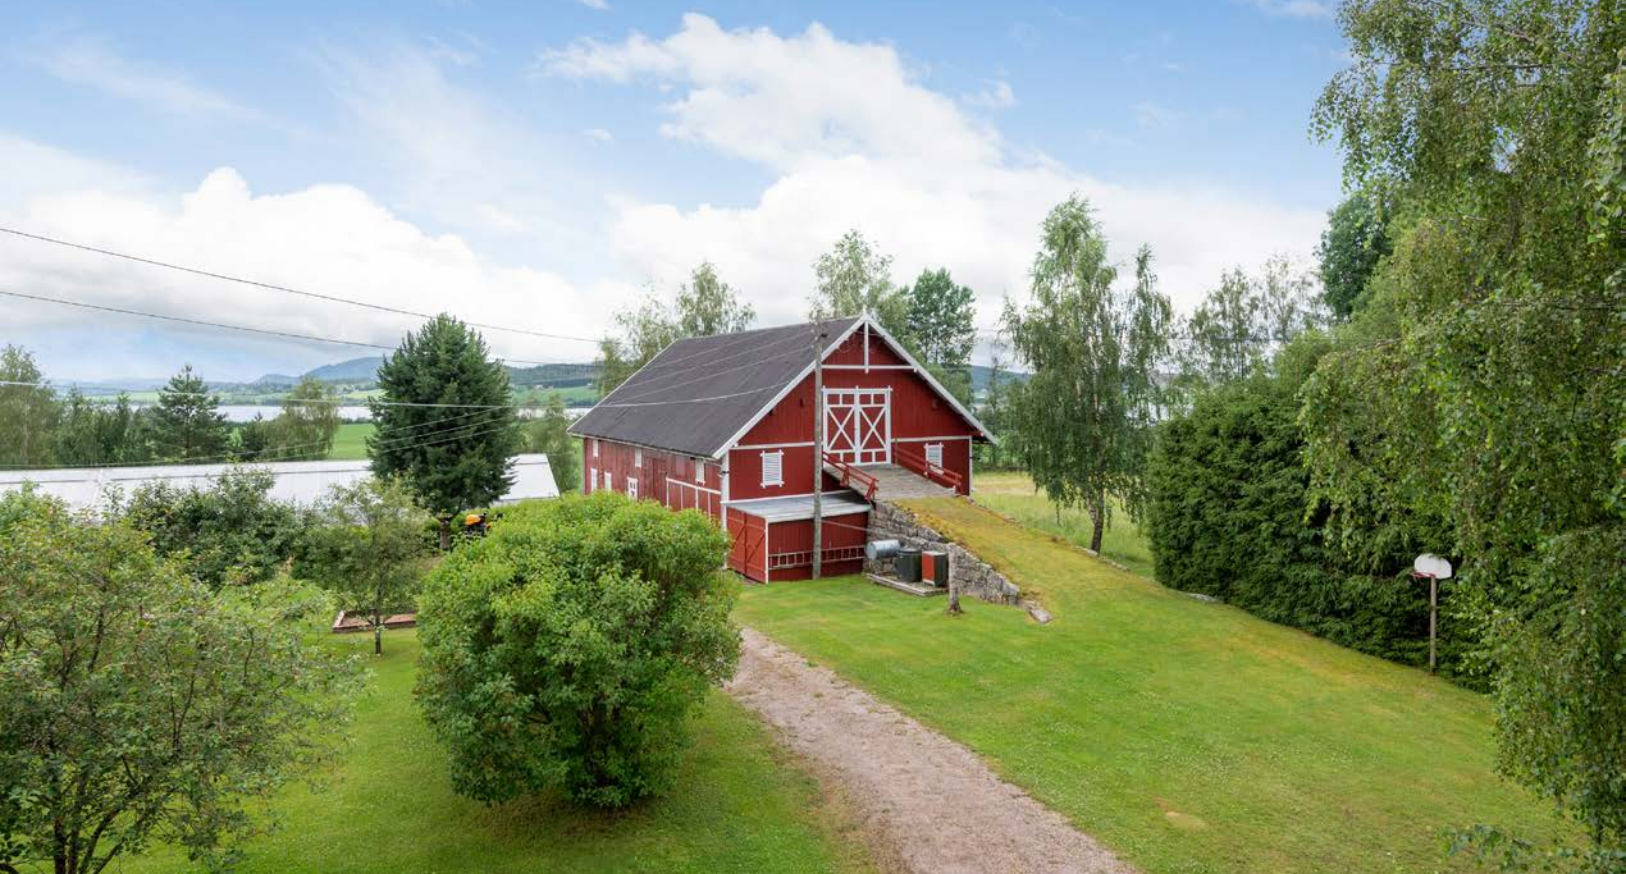
Låven har et bruksareal på ca. 294m<sup>2</sup> og inneholder bla. garasje, fjøs, traktorrom, hønserom, kornrom, utedo, lagerrom og gjødselkjeller. Bygget er gammelt og bærer preg av manglende vedlikehold og oppgraderinger.

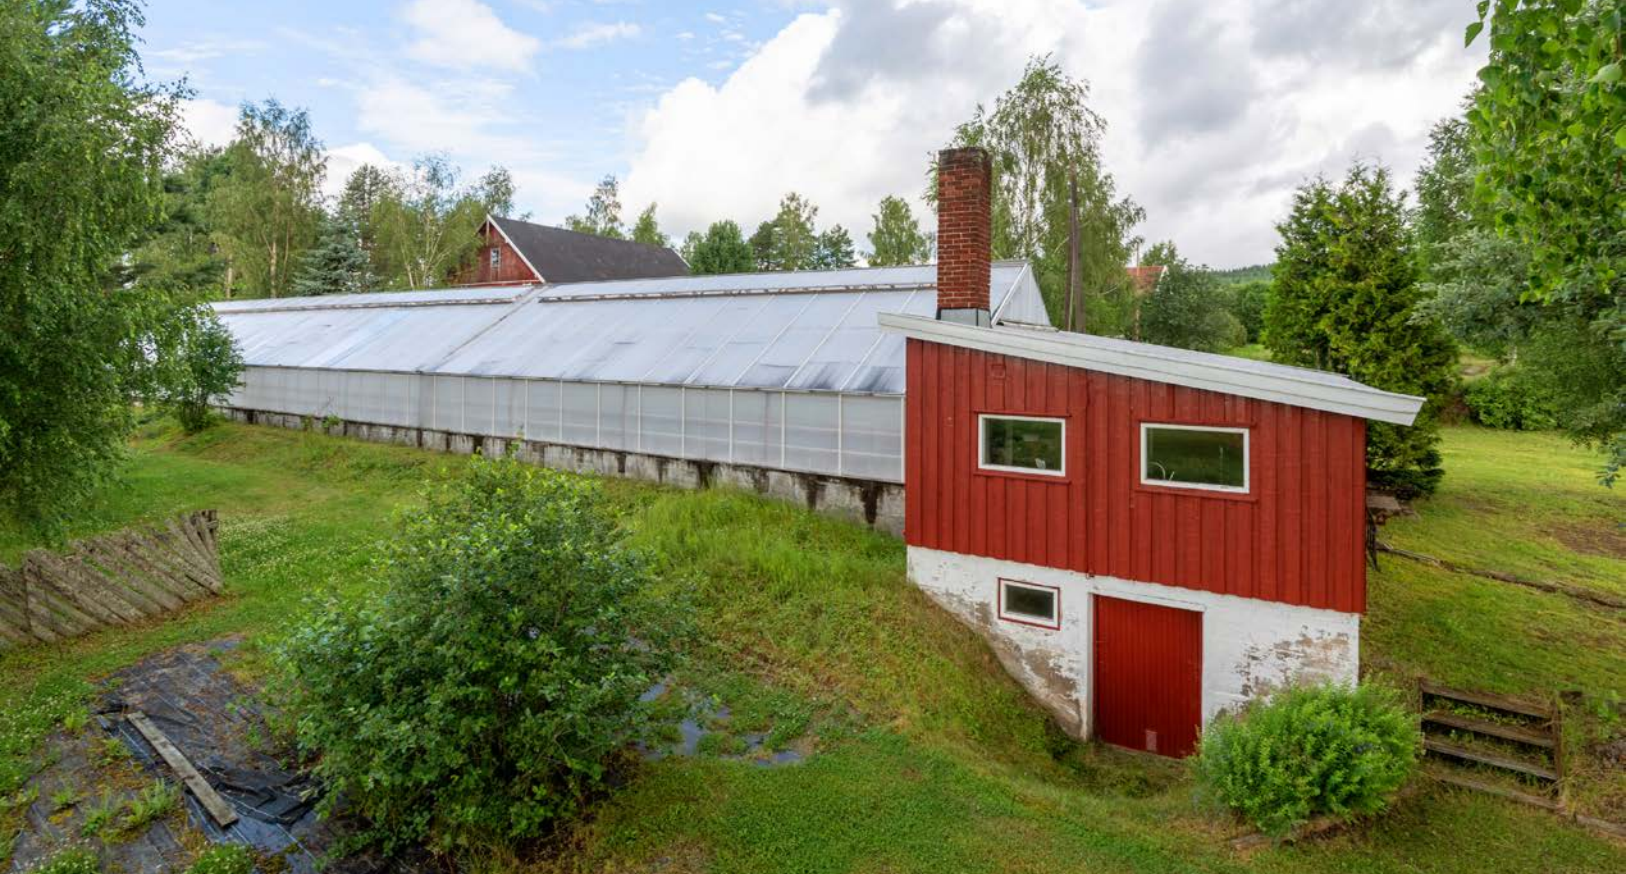
Eldre veksthus, generelt med preg etter aldersforvitring og noe manglende vedlikehold.

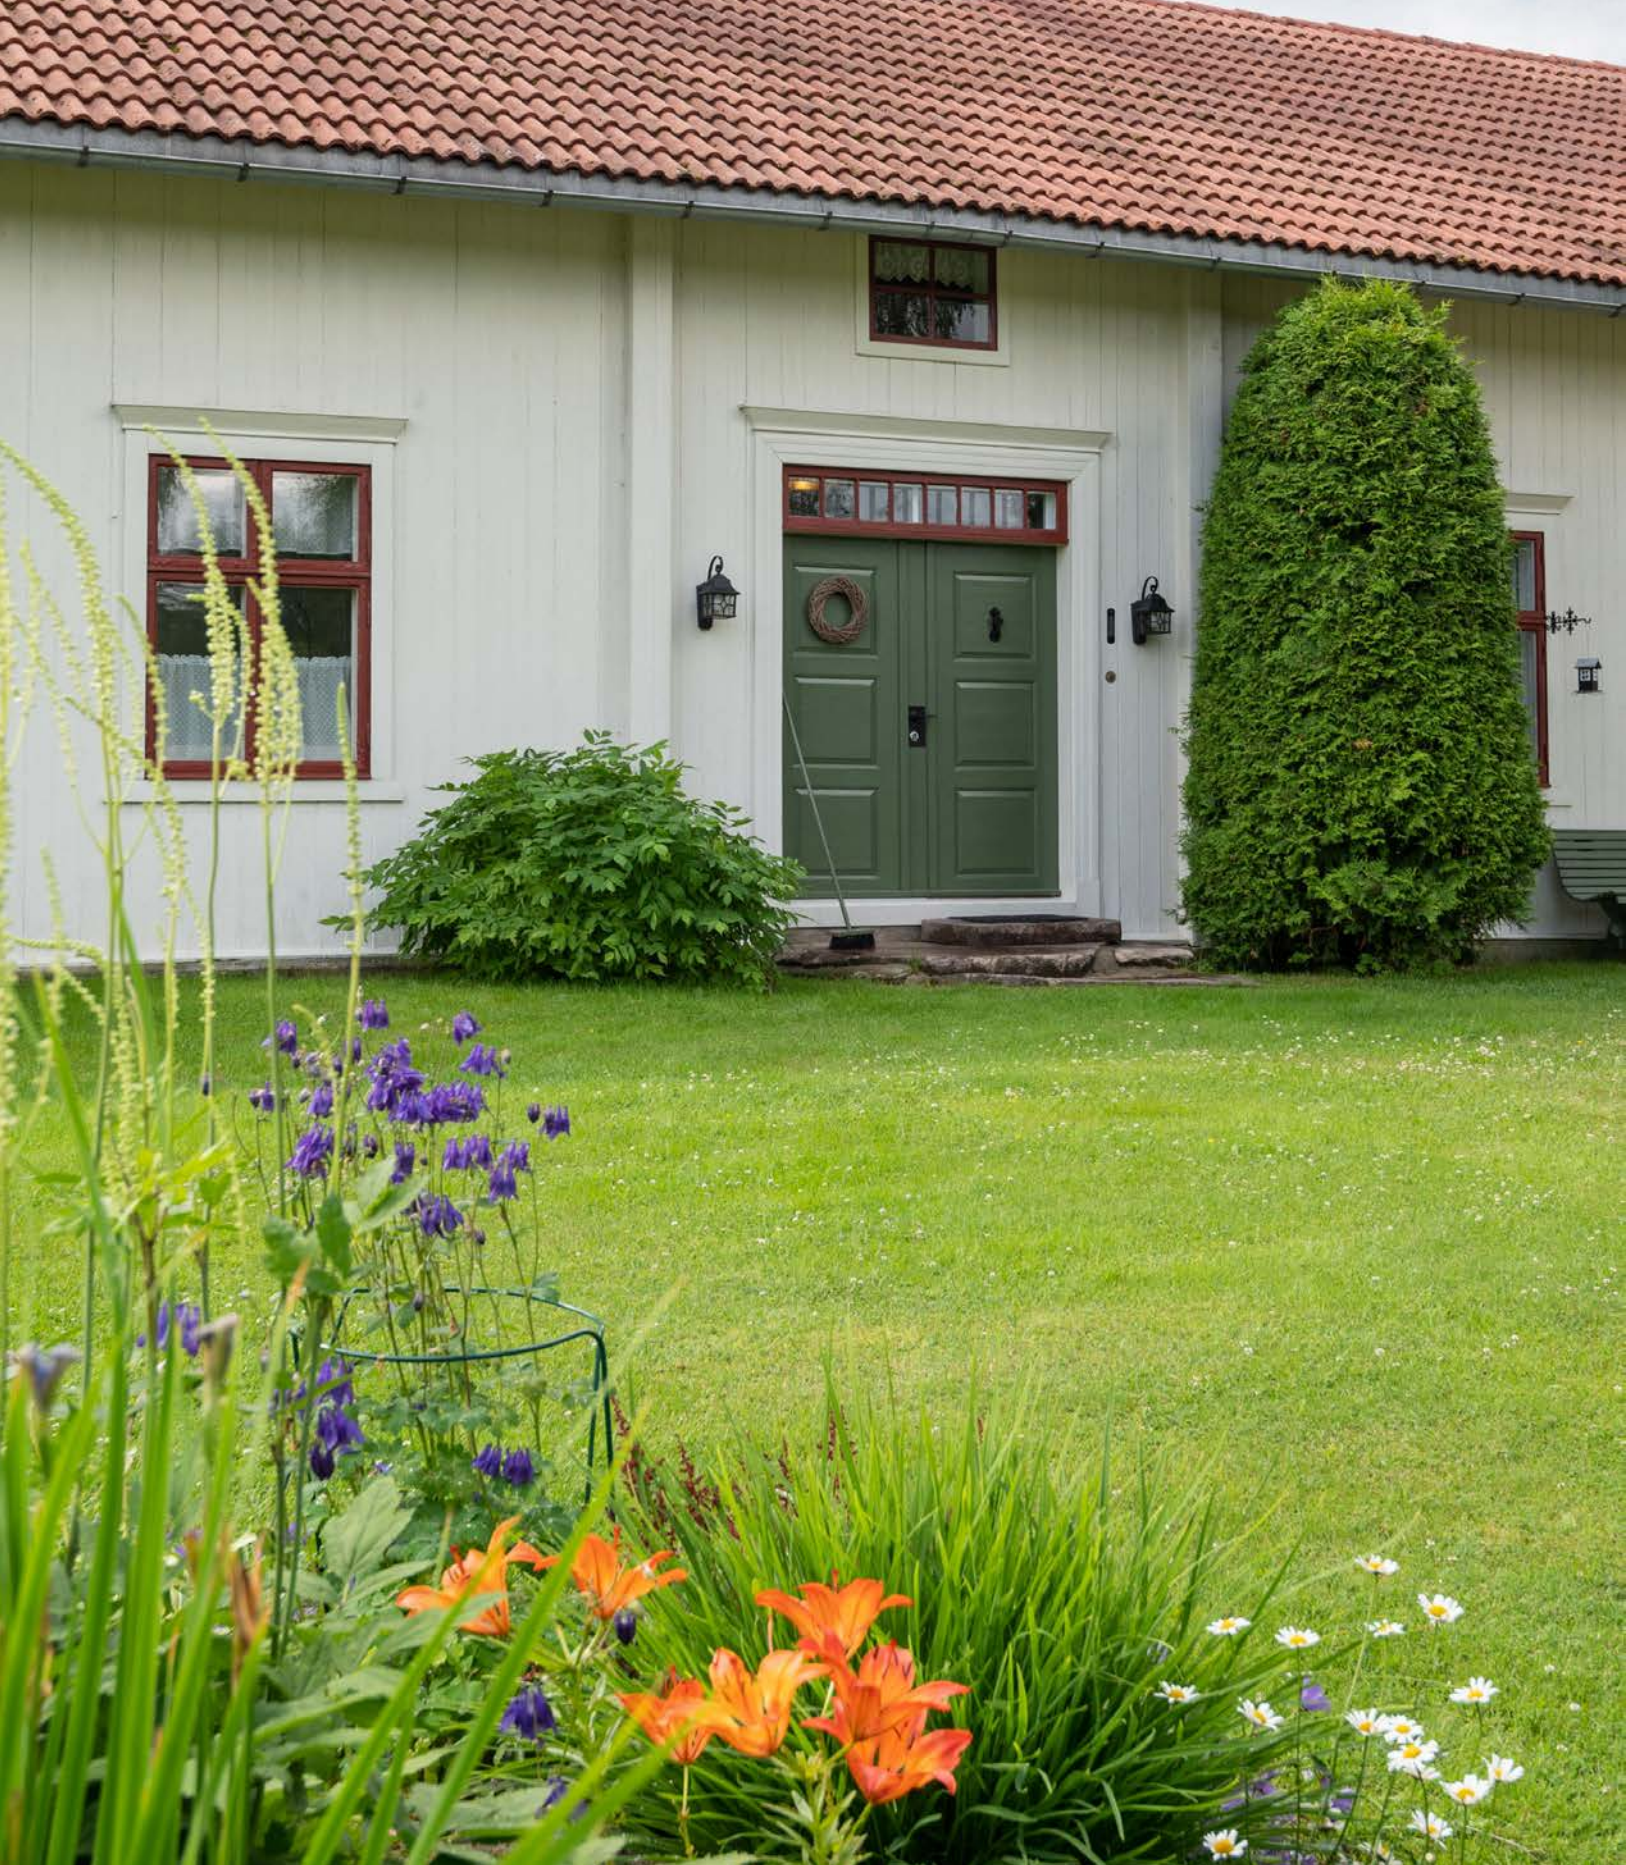
Bygget er gammelt og bærer preg av manglende vedlikehold. Det må påregnes oppgraderinger for å tilfredsstille dagens krav til standard.
