Elgvegen 11A, 2406 ELVERUM

**Hyggelig 1/2-part av tomannsbolig  
med attraktiv beliggenhet - 3  
soverom - Arealeffektiv -  
Dobbeltgarasje**

# Andelsnummer 10

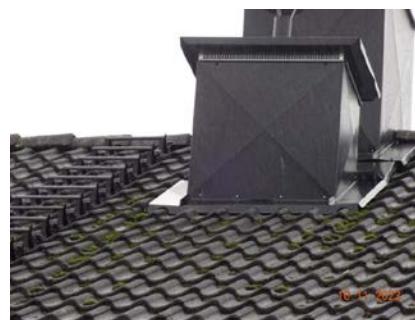
Mose bør fjernes.

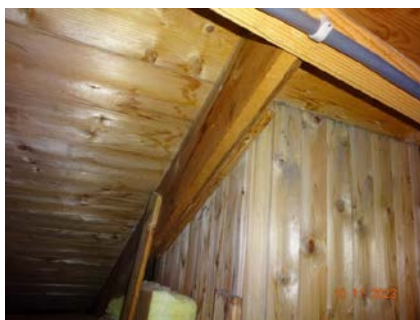
Det er påvist enkelte fuktskjolder i undertak. Antatt etter tidligere fuktproblematikk. Ved bruk av fuktmåler ble det ikke registrert unormale verdier. Tørt ved befaring. Isolasjon ligger noe uryddig.

Anbefaler ytterligere undersøkelser.

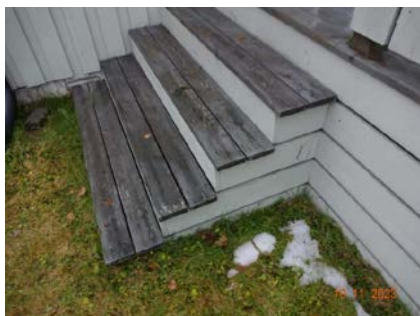
### Vurdering av avvik:

- Rekkverk må monteres for å lukke avviket.

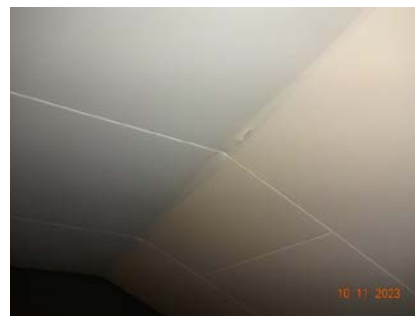
- Det er påvist andre avvik:
- Overflater har en del slitasjegrad utover det en kan forvente.

Anbefaler ytterligere undersøkelser.

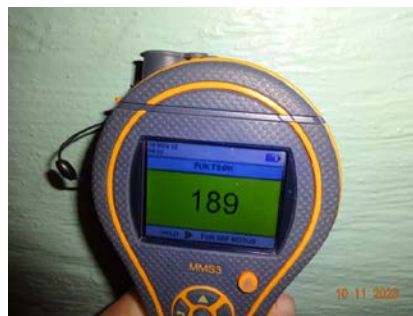
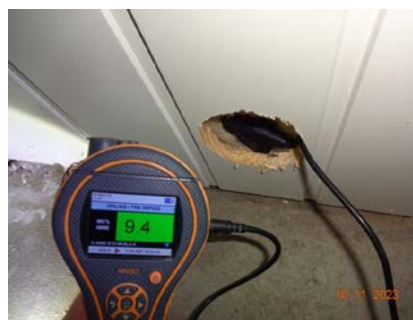
- Det er påvist andre avvik:
- Det er påvist indikasjoner på noe fuktgjennomtrenging inn i kjellermur.
- Det er påvist indikasjoner på noe fuktgjennomtrenging i kjellergulv.

Steder med saltutslag på kjelleryttervegger, etter fuktgjennomgang i veggene.

Saltutslag dannes når fuktighet trenger gjennom murkonstruksjoner og transporterer saltmineraler ut til overflaten. Når vannet fordampes blir det krystalliserende saltet liggende igjen på overflaten av murverket eller betongen.

Antydninger til fukt målt i kjelleryttervegg.

- Det påviste fuktnivå gir grunn til å overvåke konstruksjonen jevnlig for å se utvikling over tid, og eventuelt foreta tiltak for å unngå fuktskader.

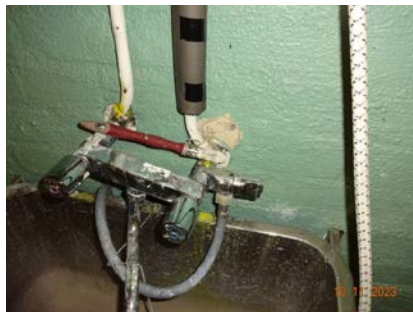
Ikke fuktsikre gulvflater. Rommet er ikke bygget som ett komplett våtrom.  
Enkelte fuktmerker i gulv.  
Det er påvist sprekk i gulv.  
Blandebatteri er dårlig festet til vegg.

- Våtrommet må totalrenoveres. Alle forhold med tettesjikt, våtsone, sluk m.m. må dokumenteres.
