# Velkommen!

**Gnr./bnr.** Gnr. 6, bnr. 65  
**Oppdragsnr.:** 1204260057

**Salgsobjekt:** Enebolig  
**Eierform:** Eiet  
**Byggeår:** 1958  
**BRA-i/BRA Total** 253/290 kvm  
**Tomtstr.:** 1439.2 kvm  
**Soverom:** 4

# Tilstandsrapport

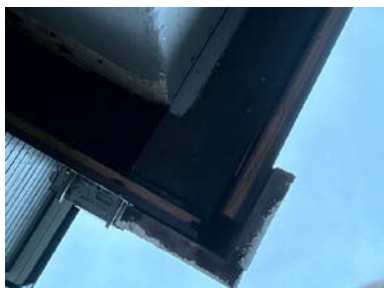
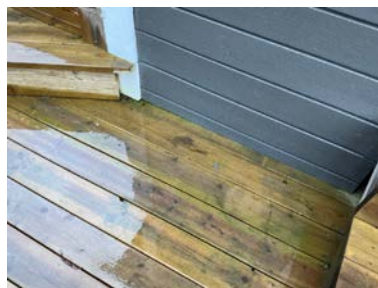
- Panelet er nærmere enn 50 mm fra underliggende flater. Dette er mindre enn normal praksis, og utgjør en økt mulighet for fuktpåkjenninger som kan føre til skader.

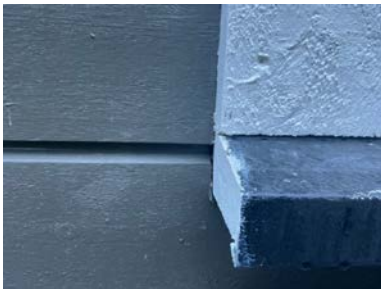
- Det er avvik:
  - Utvendig listverk ligger stedvis tett mot vannbord. Dette øker muligheten for at listverket suger til seg vann, noe som kan føre til sprekker og fuktrelaterte skader over tid.
  - Det ble ved stikkprøver registrert vinduer som tar i karmen ved en enkel funksjonstest. Dette kan føre til økt slitasje og gjøre vinduet hard å åpne eller lukke. Justering anbefales.
  - Vinduer produsert før 2005 har passert mer enn halvparten av forventet levetid og har bruksslitasje. Eldre vinduer har vanligvis høyere varmetap og større behov for vedlikehold. Utskifting må påregnes på sikt, men det er vanskelig å si nøyaktig når dette vil bli nødvendig.

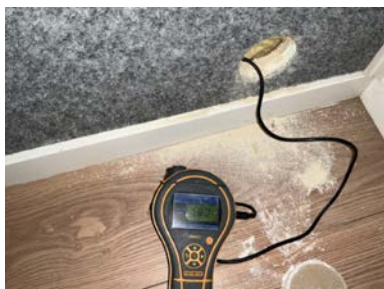
Tiltak: Det bør påregnes tiltak for å redusere fuktbelastning i rom under terreng. Det anbefales å vurdere fjerning av organisk materiale mot yttervegger og gulv, samt å etablere løsninger for å bedre fuktsikring og ventilasjon. Nærmere undersøkelser med åpning av konstruksjon anbefales for å kartlegge skadeomfang og nødvendig utbedring.

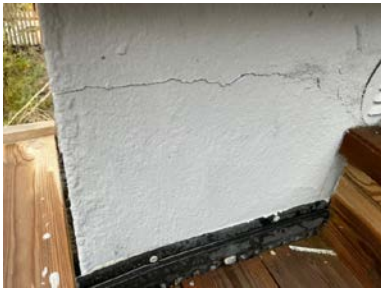
- Det er avvik:
  - Det er synlige riss i grunnmuren.
- Riss skyldes ofte bevegelse eller uttørking og bør overvåkes for utvikling.

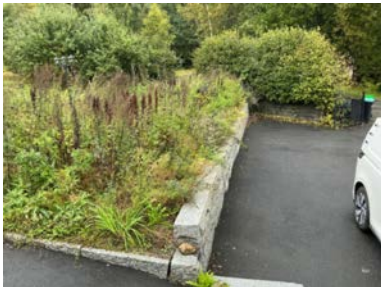
## **TG 3** Forstøtningsmurer

Konsekvensen er økt risiko for fall og personskader. Det bør etableres rekkverk eller annen forsvarlig fallsikring i samsvar med gjeldende krav.

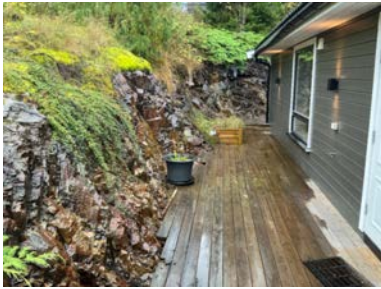
## **TG 3** Terrengforhold

Lokale partier av terrenget skråner inn mot boligen. Dette øker risikoen for vannansamling mot grunnmur, som igjen kan medføre fuktpåkjenning, økte fuktverdier i konstruksjonen og i verste fall skader på innvendige overflater i underetasjen. Tiltak bør være å justere terrenget slik at vann ledes bort fra boligen, eventuelt kombinert med forbedret drenering og overvannshåndtering for å redusere belastningen på grunnmuren.
