Blestølvegen 120, 3623 LAMPELAND

## **Blefjell - Eksklusiv og innholdsrik hytte med 7 soverom og 3 bad**

Befaringsdato: 06.03.2025

Rapportdato: 04.08.2025

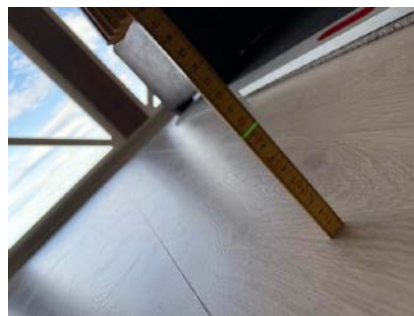
- Det er målt høydeforskjell på mellom 15-30 mm gjennom hele rommet. Tilstandsgrad 2 gis med bakgrunn i standardens krav til godkjente måleavvik.
- Målt høydeforskjell på mellom 10 - 20 mm innenfor en lengde på 2 meter. Tilstandsgrad 2 gis med bakgrunn i standardens krav til godkjente måleavvik.

Bildet fra måling

- For å få tilstandsgrad 0 eller 1 må høydeforskjeller rettes opp. Det vil imidlertid sjelden være økonomisk rasjonelt som et enkeltstående tiltak i en bolig som dette. Dersom boligen en gang skal renoveres, kan man vurdere slike tiltak.

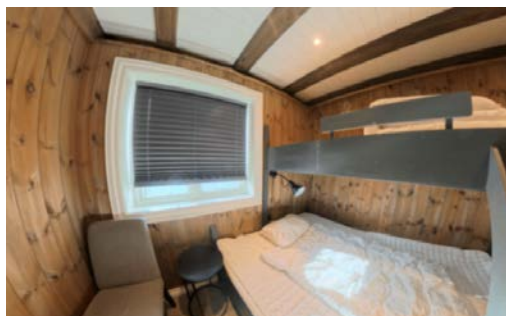
- Det er påvist store avvik på ventilasjonsløsning i forhold til byggets oppføringstidspunkt.

Bildet viser et av soverommene uten ventilasjon, kun med åpningsbare vinduer.

Det må gjøres nærmere undersøkelser vedrørende ventilasjonen i fritidsboligen. Innhent dokumentasjon på valg av løsning. Kostnadsestimatet gjelder kun nærmere undersøkelser samt prosjektering. Om fritidsboligen må ha en annen ventilasjonsløsning, kan det påløpe ytterligere kostnader.

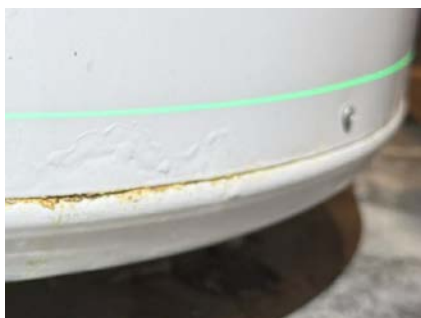
Det er påvist indikasjon på rustdannelse nederst på varmtvannsberederen.

Bildet viser noe som kan se ut som rustblemmer på varmtvannsberederen.

Ytterligere undersøkelse vedrørende indikasjon rustdannelse nederst på varmtvannsberederen anbefales.
